陸側遮水壁の状況（第一段階フェーズ1）

2016年5月10日

東京電力ホールディングス株式会社

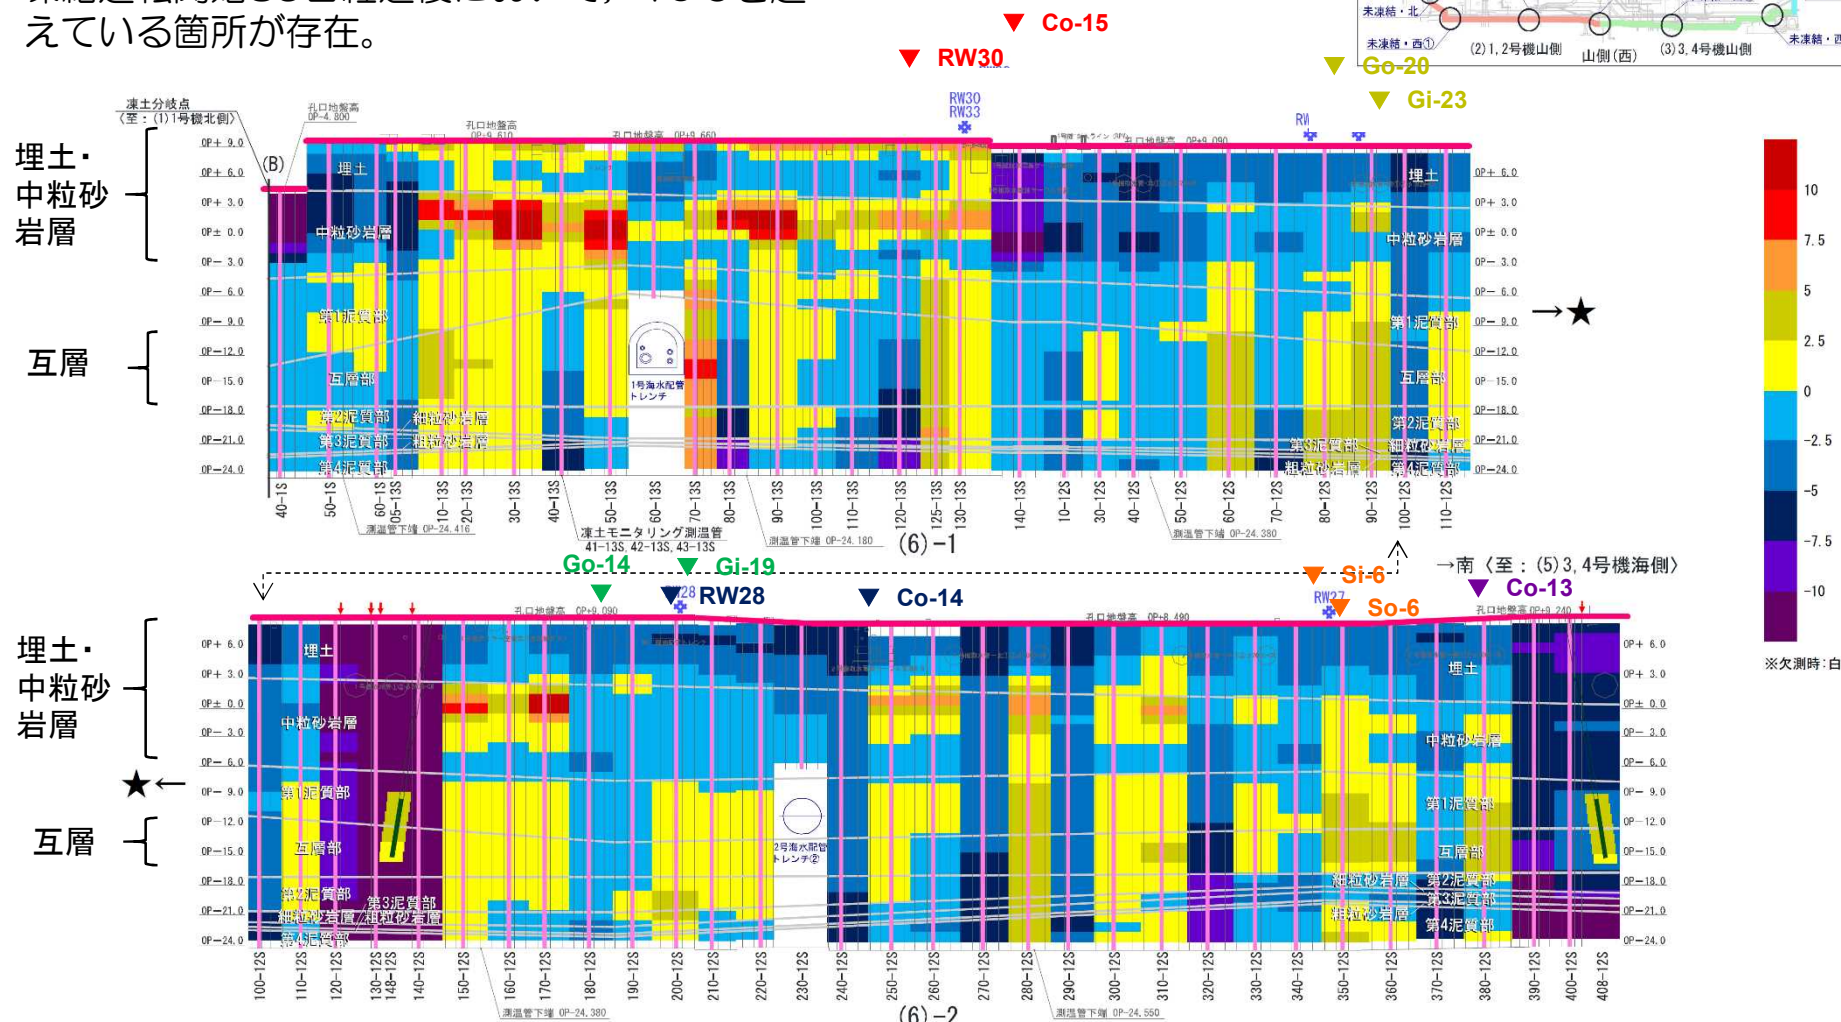
地中温度分布図（1・2号機海側）

- ・ブライン供給に伴い地中温度に低下傾向が見られる。なお、海水配管トレンチ下部は非凍結箇所であり、測温管を設置していない。（下図白抜き箇所）
- ・凍結運転開始39日経過後において、 10°C を超えている箇所が存在。

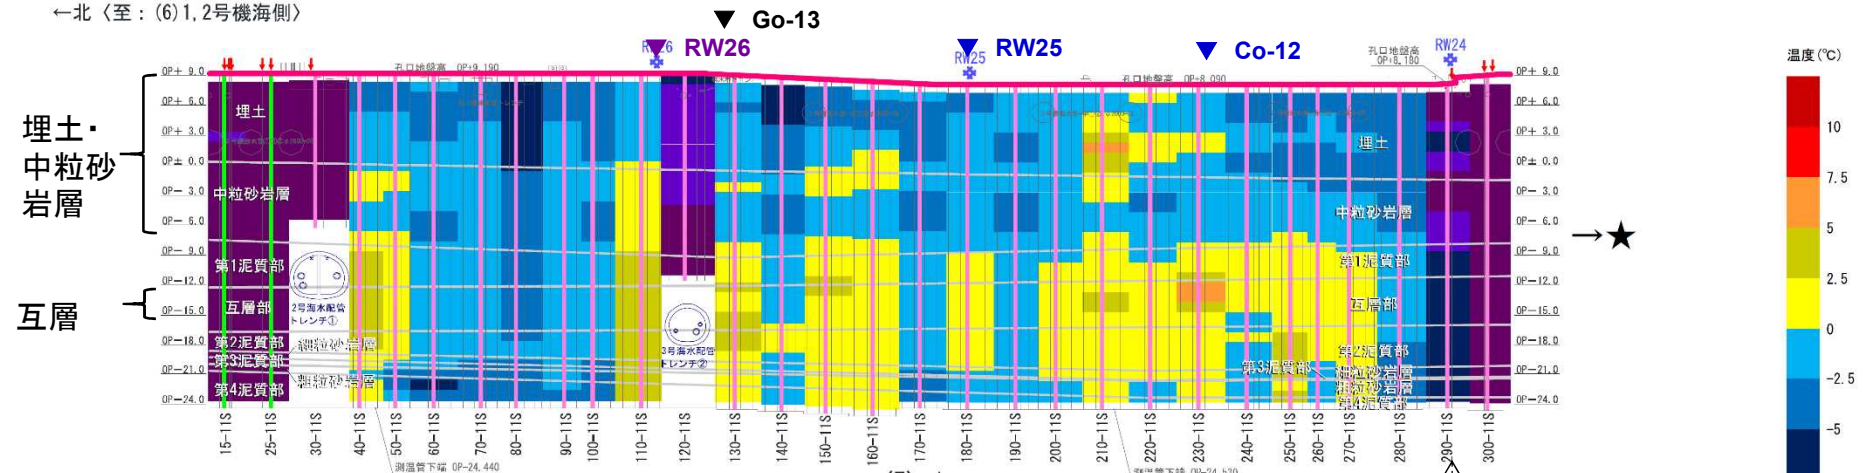
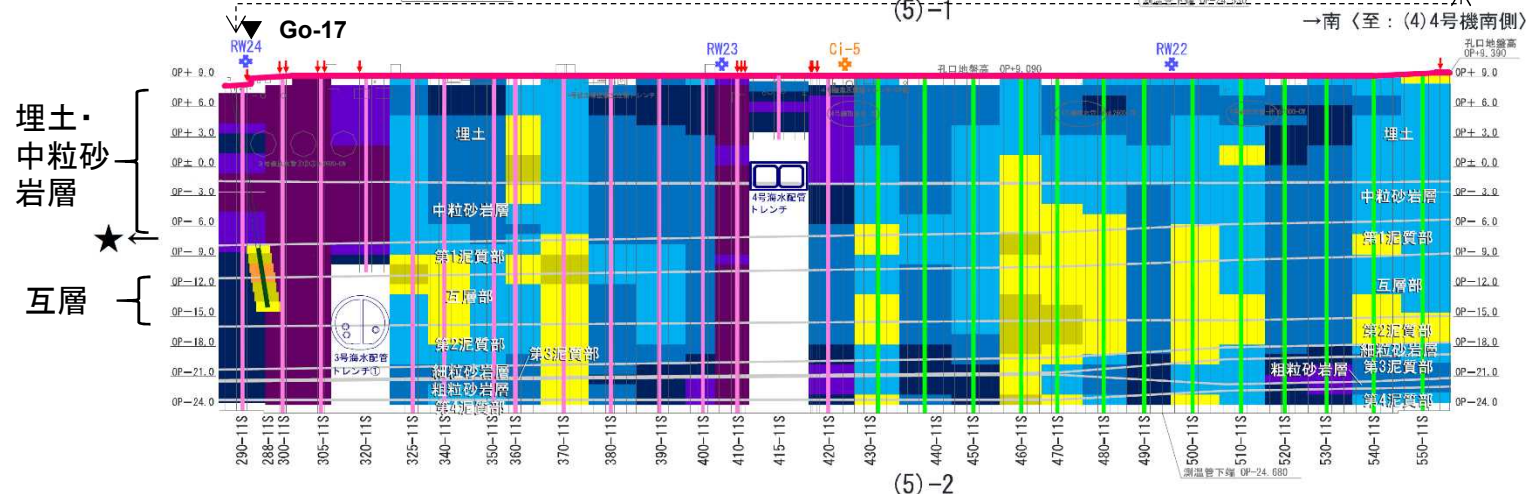
地中温度分布図（3・4号機海側）

- ・ブライン供給に伴い地中温度に低下傾向が見られる。なお、海水配管トレンチ下部は非凍結箇所であり、測温管を設置していない。（下図白抜き箇所）

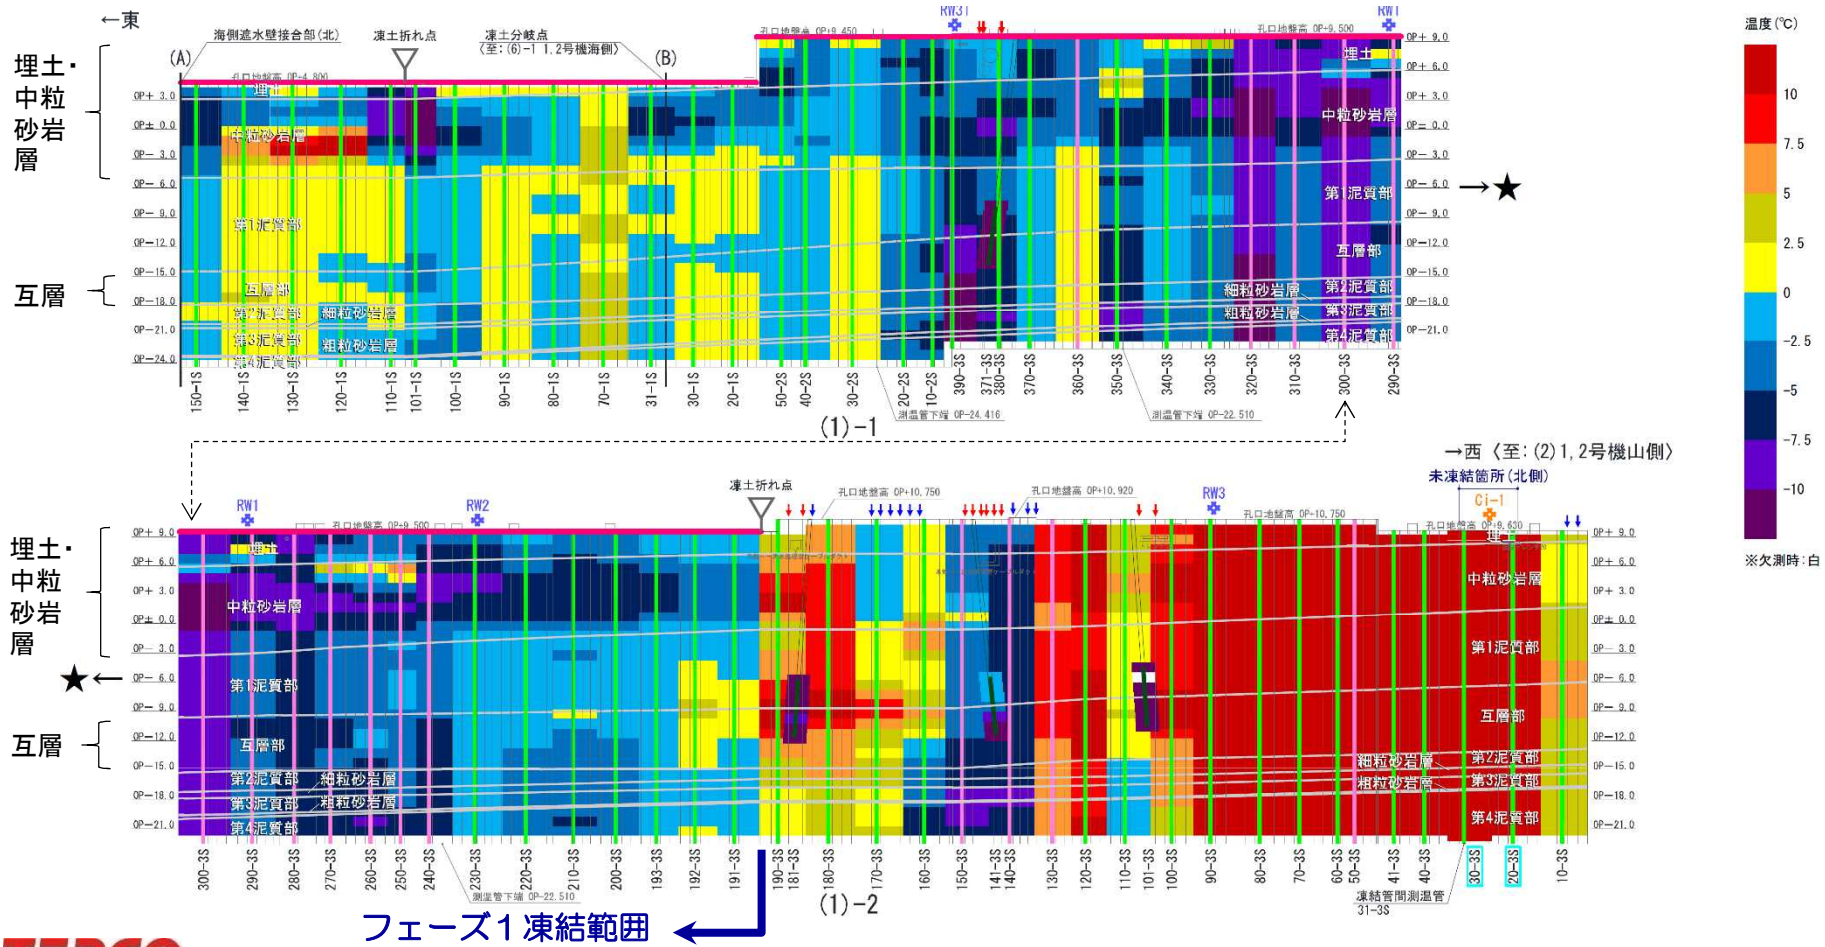
地中温度分布図（1号機北側）

- ・海側・北側一部凍結箇所（地表部に赤線が引いている範囲）では、凍結運転開始に伴い、全体的に、地中温度に低下傾向が見られる。
- ・それ以外の部分先行凍結箇所近傍において、地中温度に低下傾向が見られる。
- ・凍結運転開始39日経過後において、海側・北側一部凍結箇所では10℃を超えている箇所が存在。

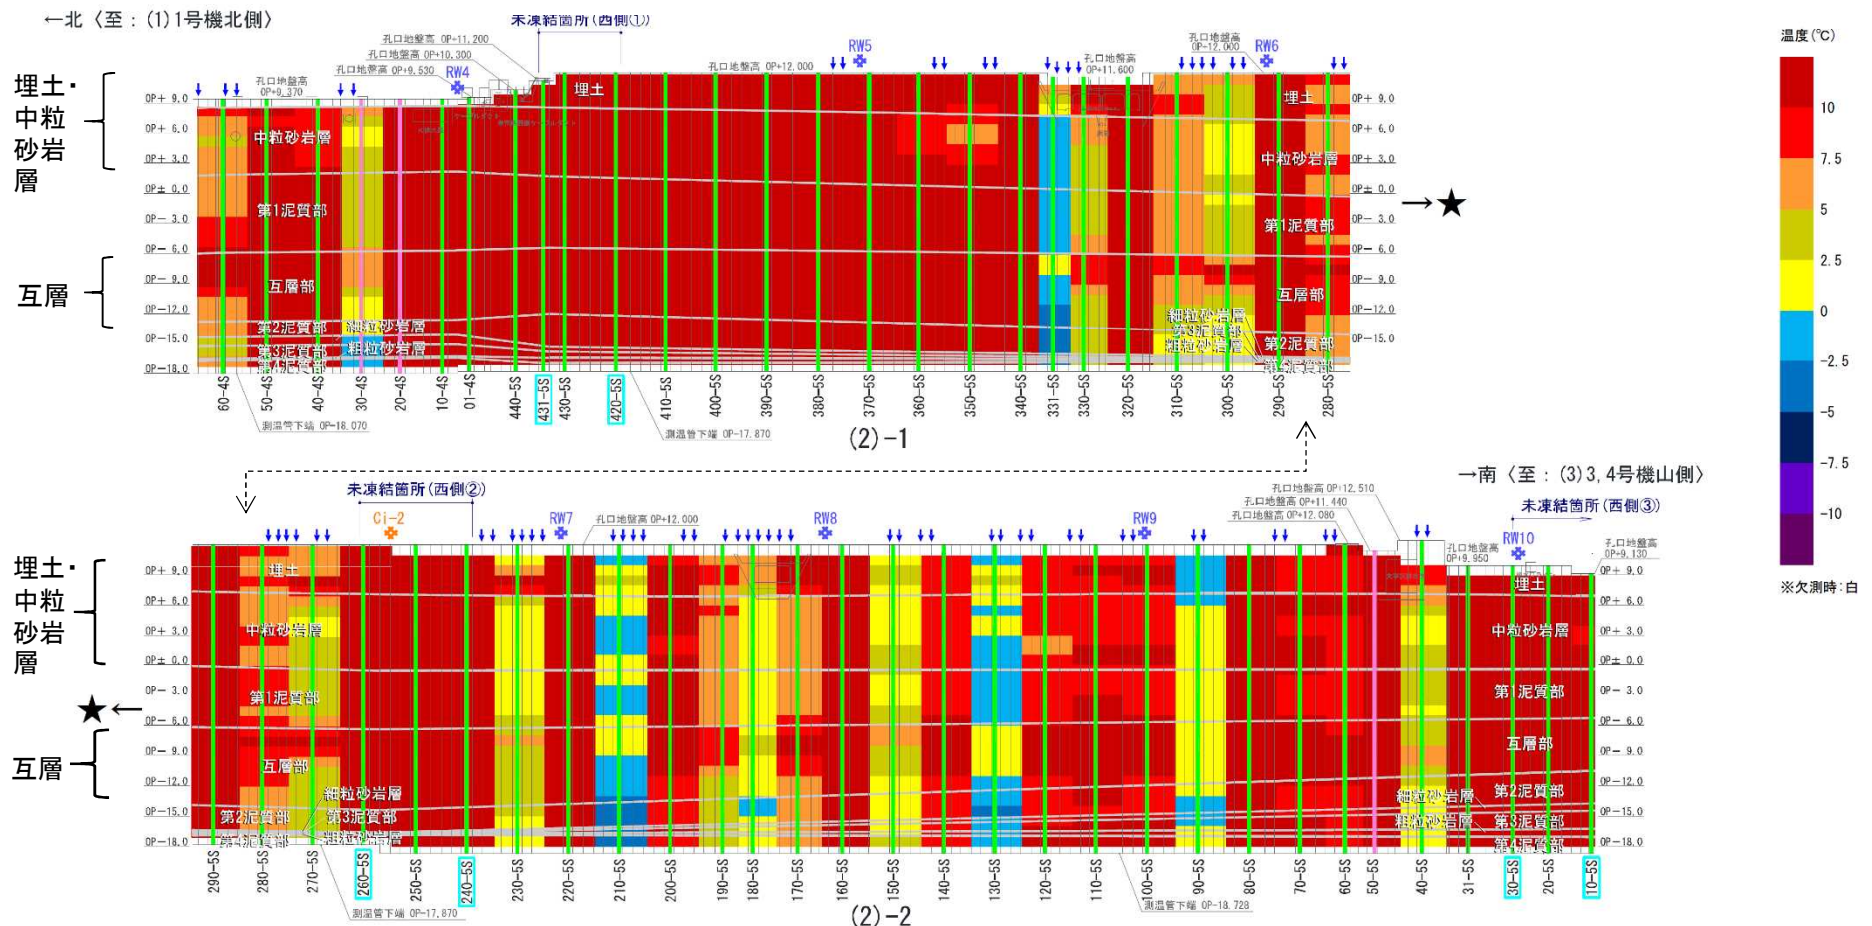
地中温度分布図（1・2号機西側） 5/9 7:00時点のデータ

- 部分先行凍結箇所近傍では、地中温度に低下傾向が見られる。

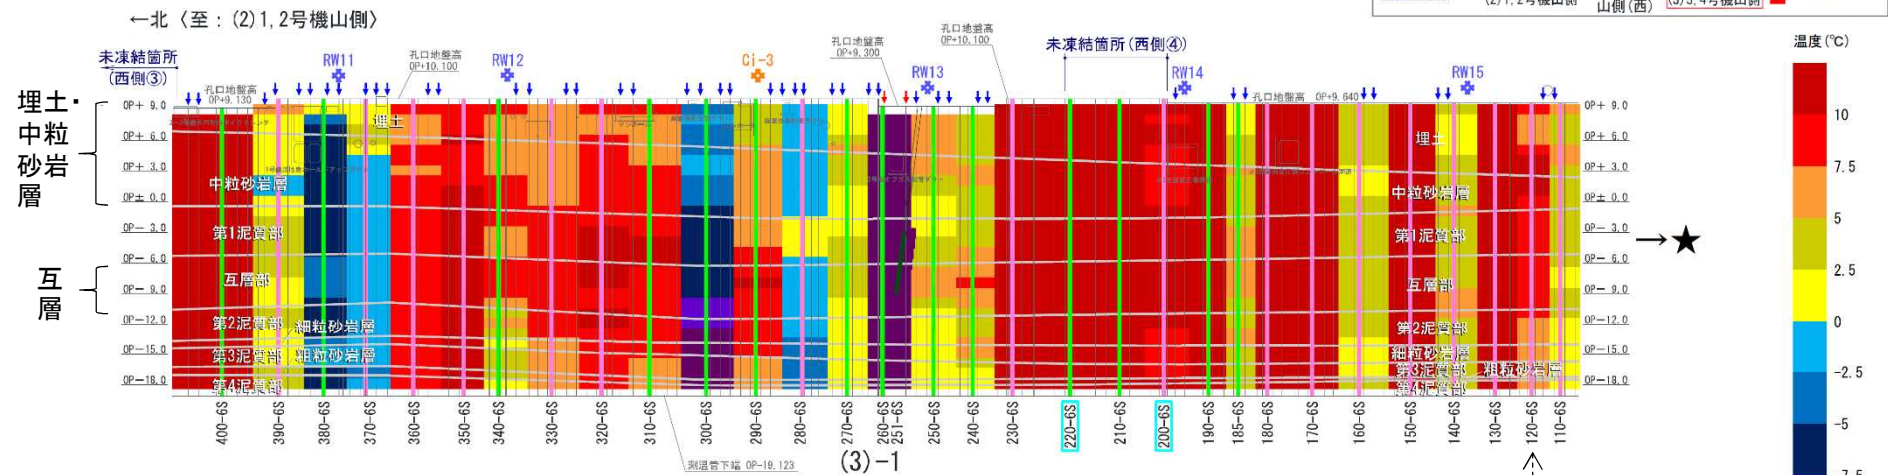
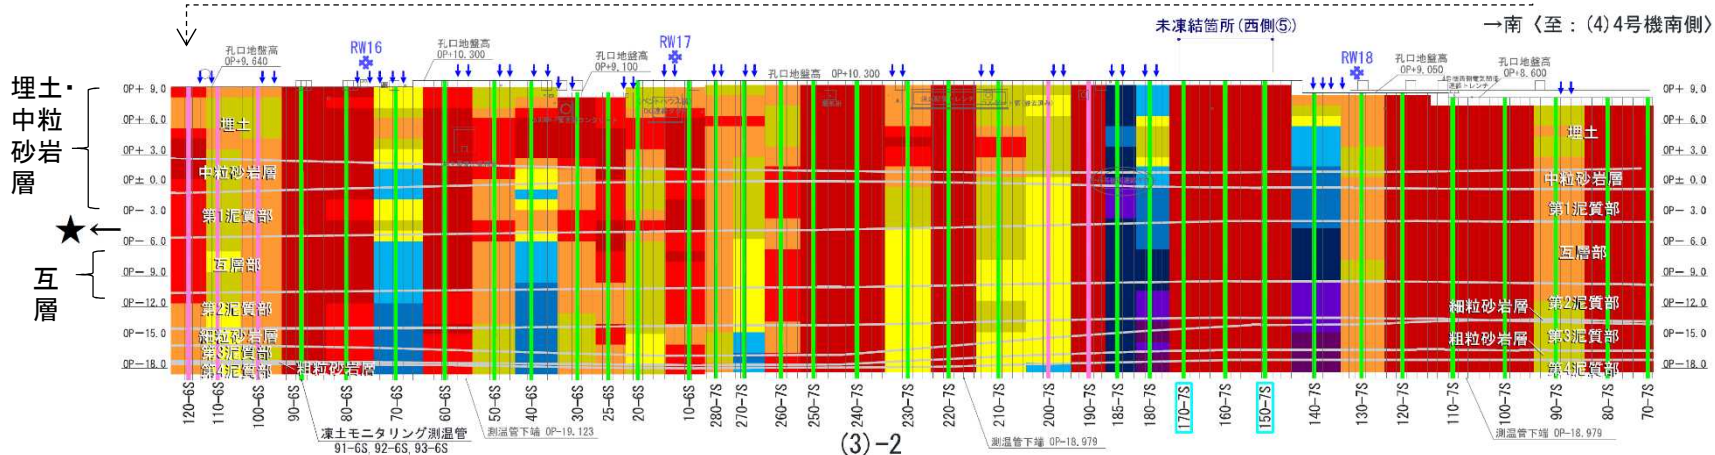
地中温度分布図（3・4号機西側）

- 部分先行凍結箇所近傍で、地中温度に低下傾向が見られる。

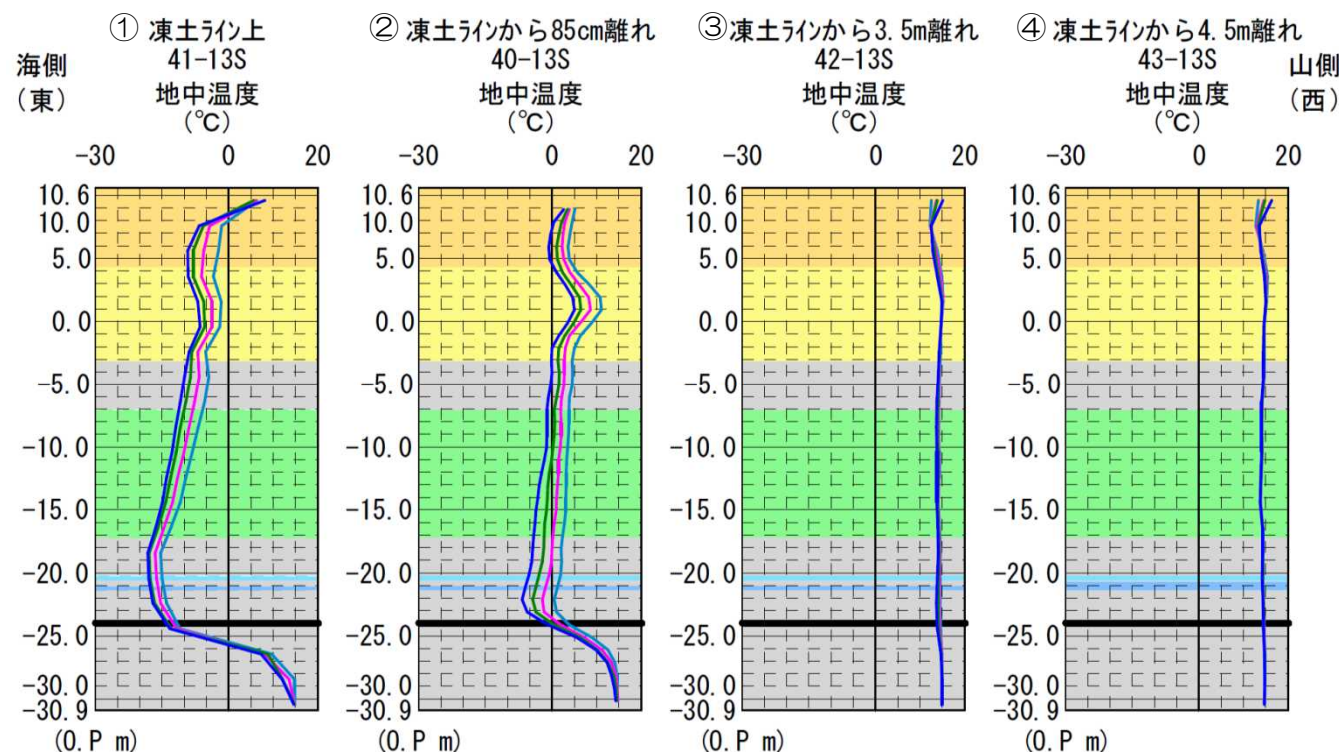
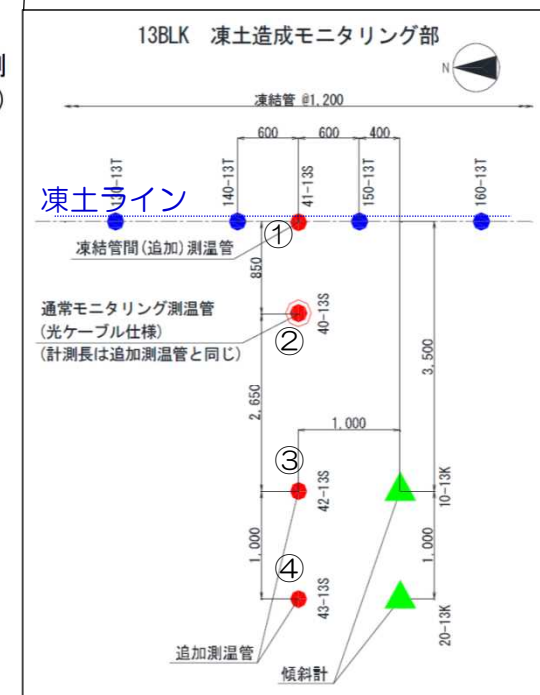
【参考】深度方向地中温度分布図（1・2号機海側 凍結管間） 5/10 7:00時点のデータ

海側13BLKの凍土造成モニタリング部（右図参照）での深度方向温度分布では，凍結管間測温管の温度（下図①）は0℃を下回っているが，凍土ラインから85cm離れ（下図②）では0℃を上回っている箇所が存在。

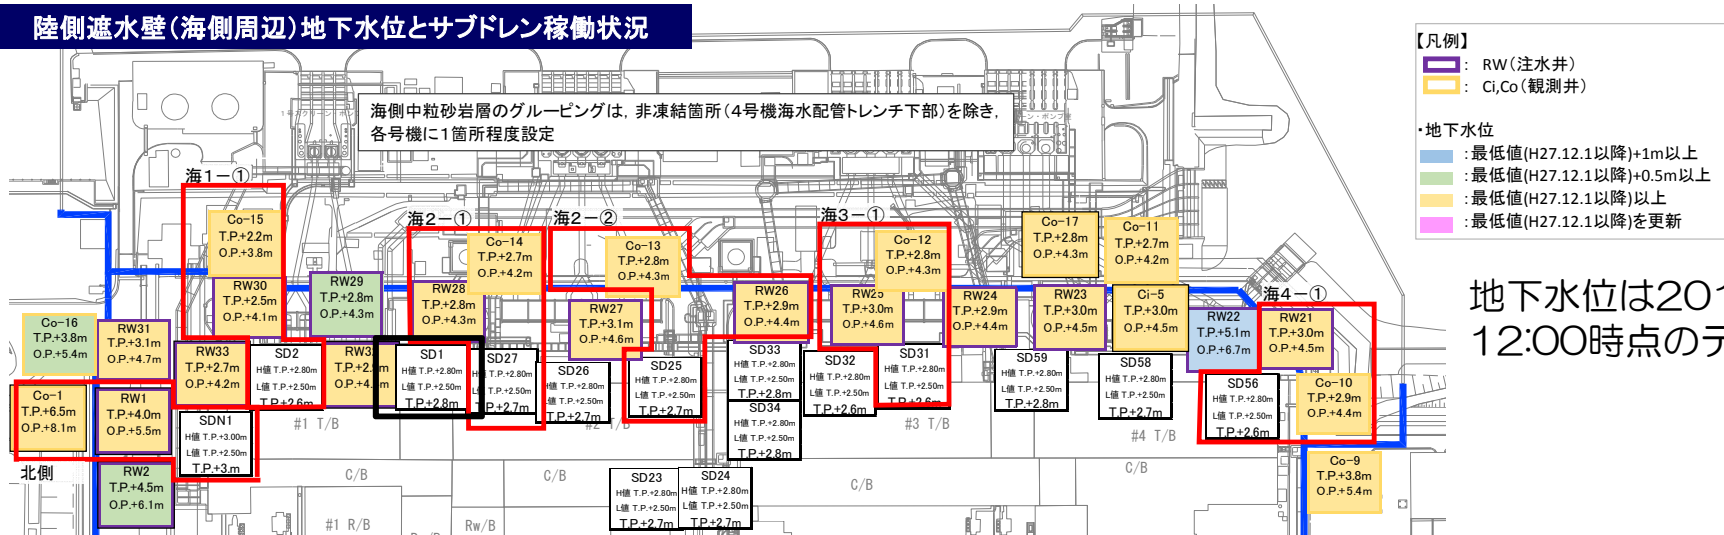
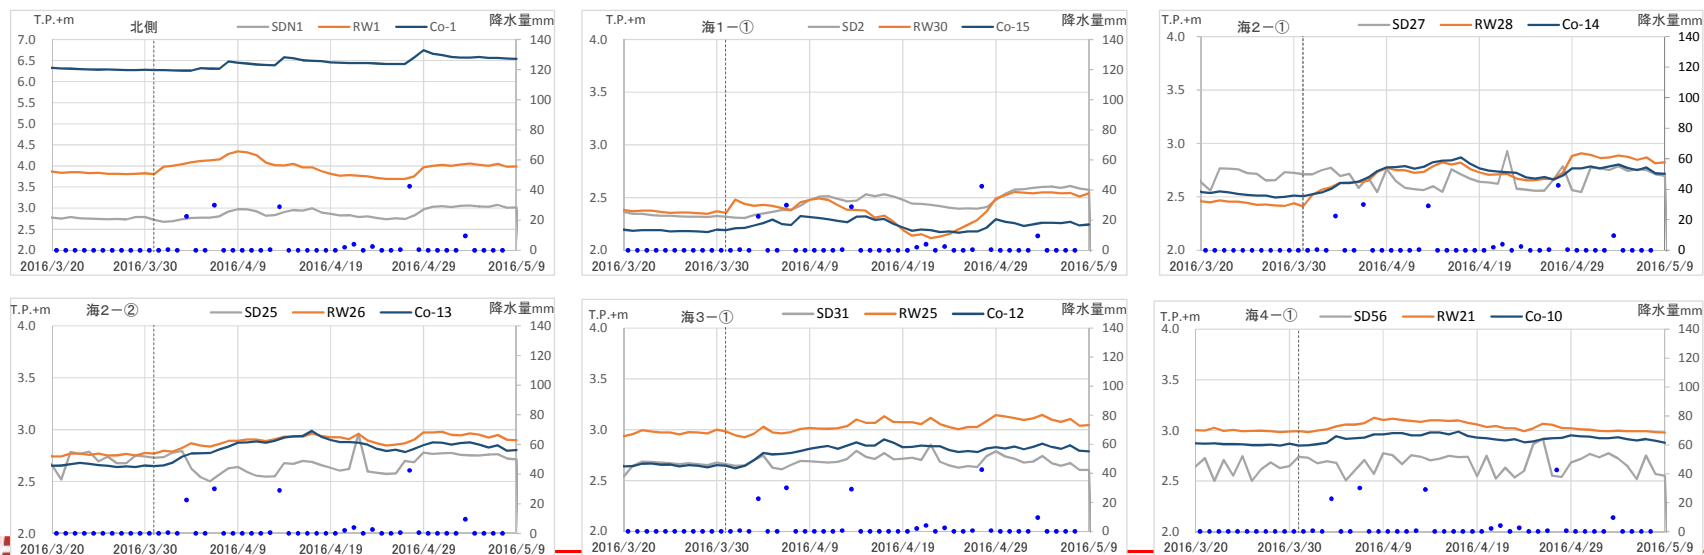
陸側遮水壁（海側周辺）地下水位とサブドレン稼働状況

- ・陸側遮水壁（海側）凍結運転開始後は、隣接する凍結管周りの凍土柱が成長し、陸側遮水壁（海側）内外で地下水位差が生じると想定している。
- ・凍結運転開始以降、陸側遮水壁の内側・外側ともに、降雨の影響もあり上昇傾向が見られたが、その後、上昇速度は小さくなった。4月下旬以降、陸側遮水壁（海側）の内側では水位上昇の傾向（海1-①など）が見られる。
- ・サブドレンNo1は他サブドレンと比べて水位低下が大きく、凍結運転開始から1～2m程度低下し、現状、低下傾向は落ち着いている（詳細は「サブドレンNo.1の水位低下」（P39～）を参照）

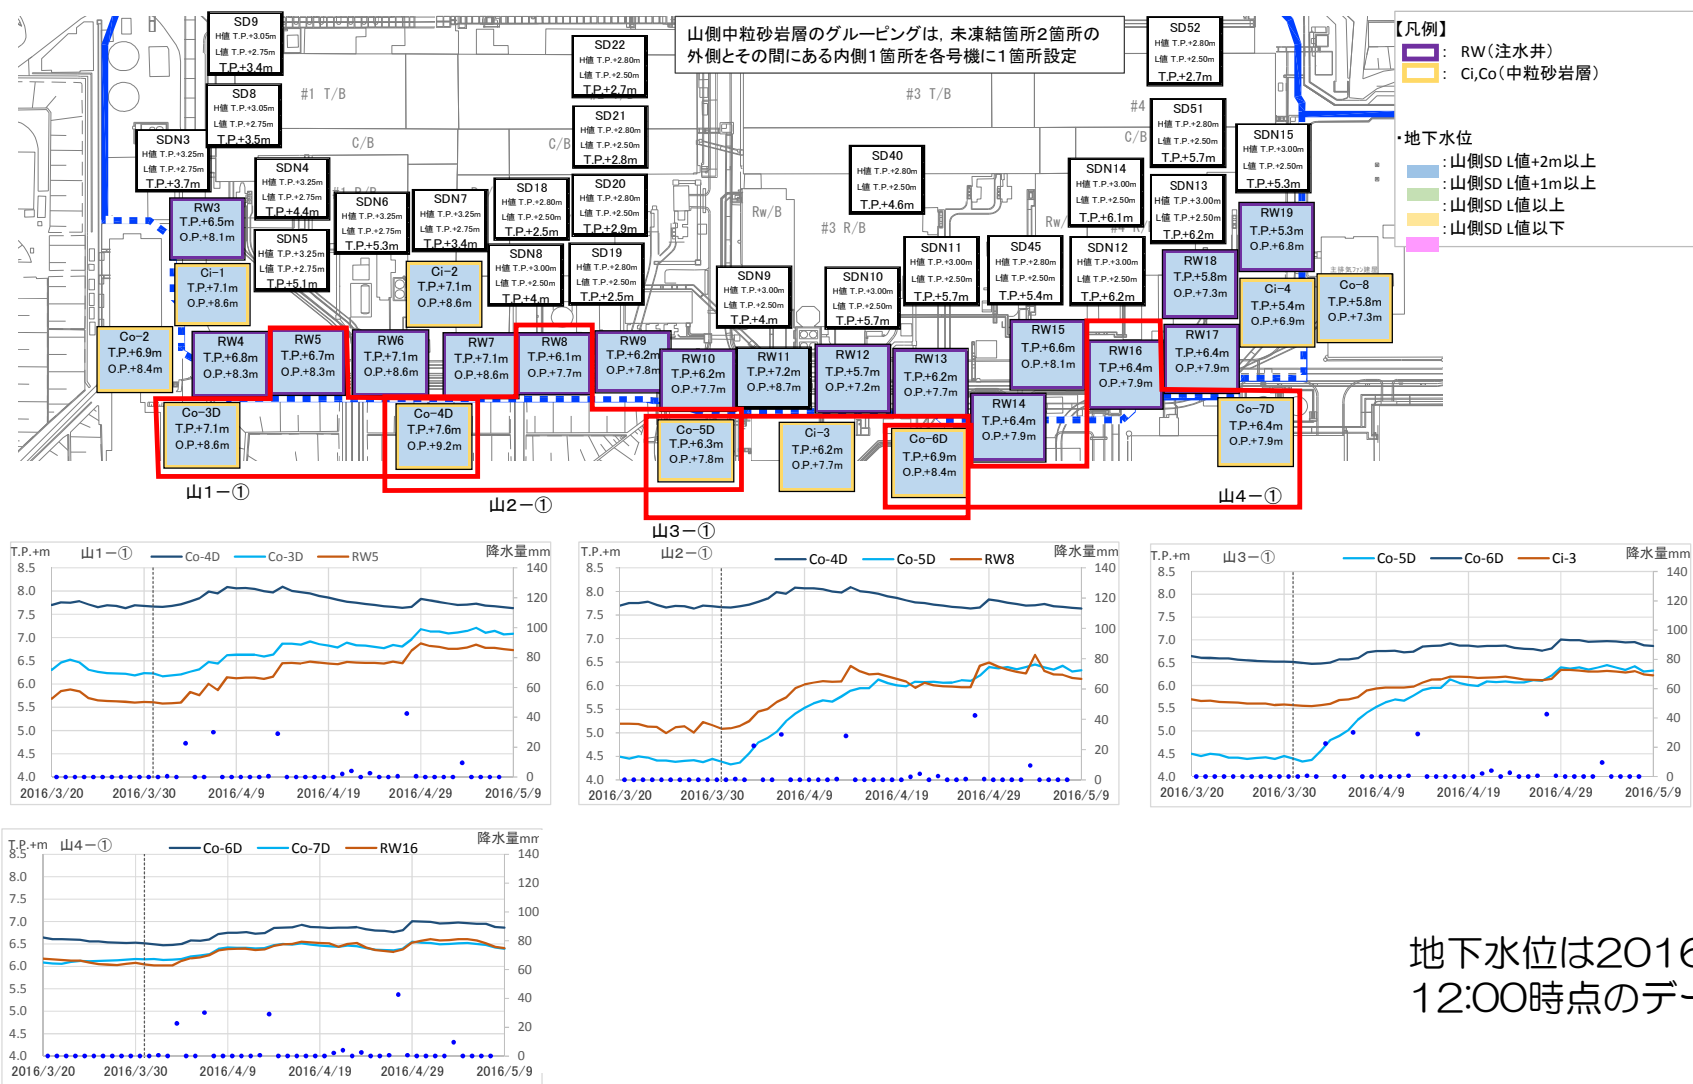
陸側遮水壁（海側周辺）地下水位とサブドレン稼働状況

- 部分的に凍結しているため、遮水効果を評価できる段階ではない。
- 凍結運転開始以降、陸側遮水壁（山側）の内側・外側ともに上昇傾向が見られたが、その後、上昇速度は小さくなっている。

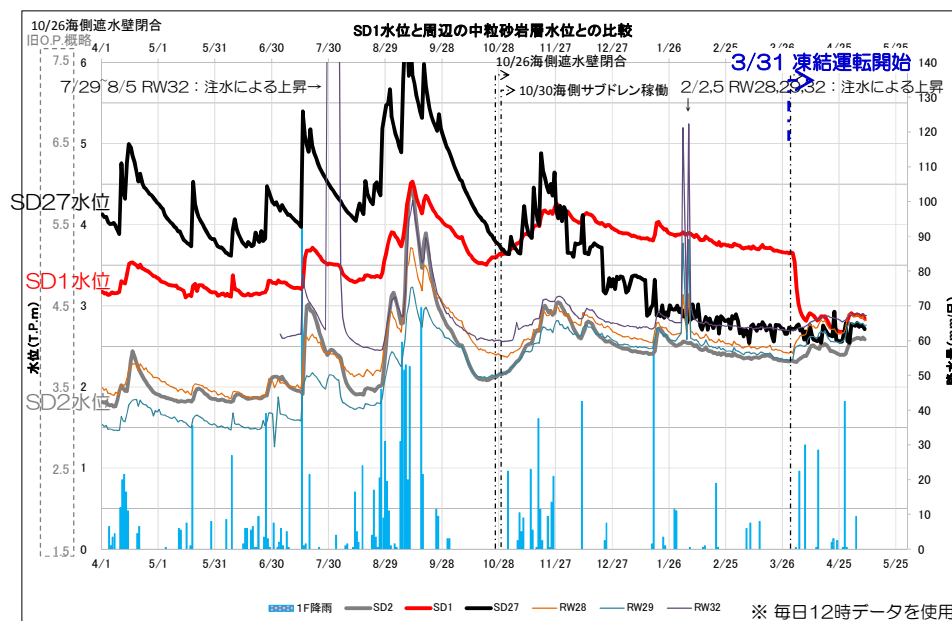
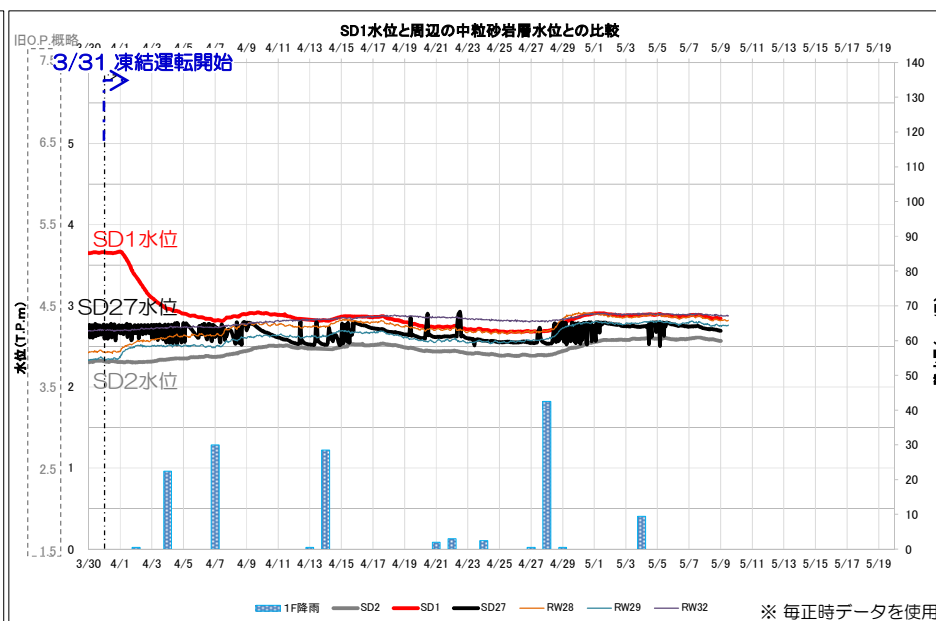
- サブドレン水位の挙動は、No.1（以下、SD1）を除き、凍結運転開始（3月31日）前後で、大きな変化は見られない。更に、タービン建屋海側の中粒砂岩層水位が安定している中で、サブドレンNo.1だけが低下傾向にある。
- 凍結運転開始前のSD1水位は、周辺の中粒砂岩層水位（サブドレン、観測井、注水井）と降雨に対して同様な挙動を示していたが、若干、高い水位で推移していた。
- 凍結運転開始後、SD1水位は低下傾向を示し、周辺の中粒砂岩層水位に漸近してきている。

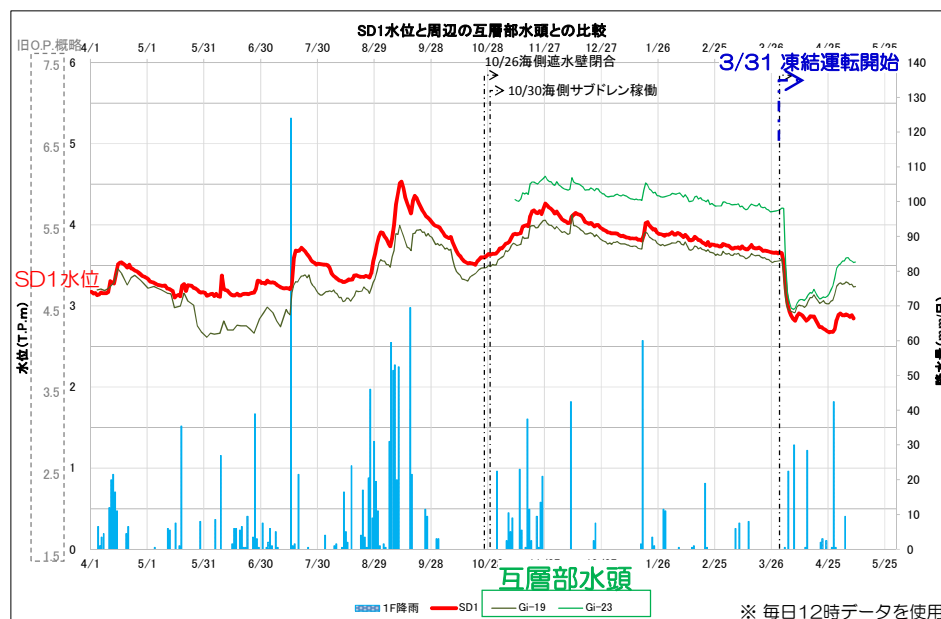
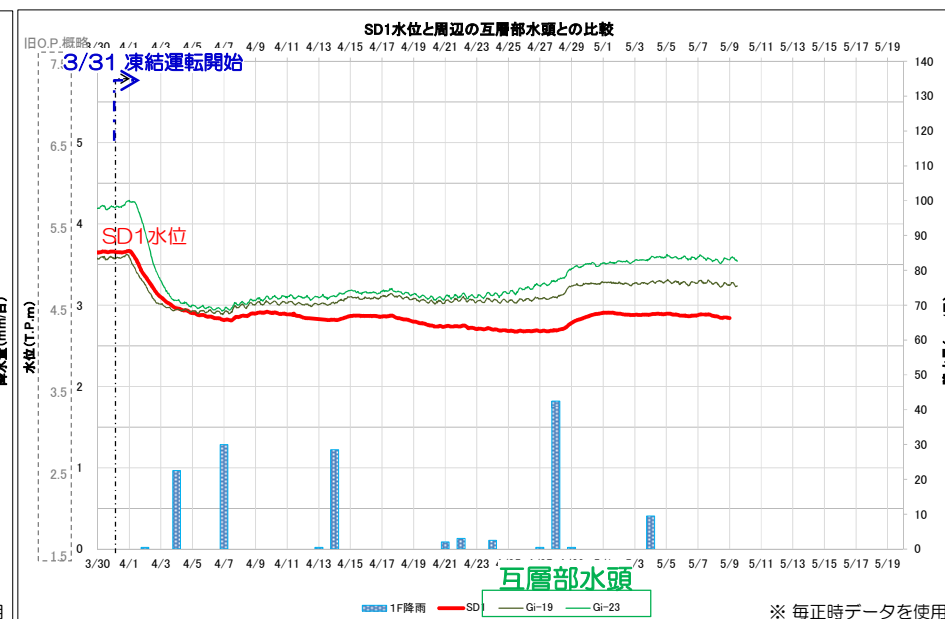
- 凍結運転開始後、SD1水位は周辺の互層部水頭（Gi-19・23）と同様の低下傾向が見られた。その後、降雨の影響も受けながら、現状は低下傾向が落ち着いている。
- 上記の事象と、前頁で示したように、SD1水位が凍結運転開始前に降雨に対して周辺の中粒砂岩層水位と同様な挙動を示していたことを考え合わせると、SD1は、中粒砂岩層の地下水位変化に加え、互層部水頭の影響を受けているものと考えられる。

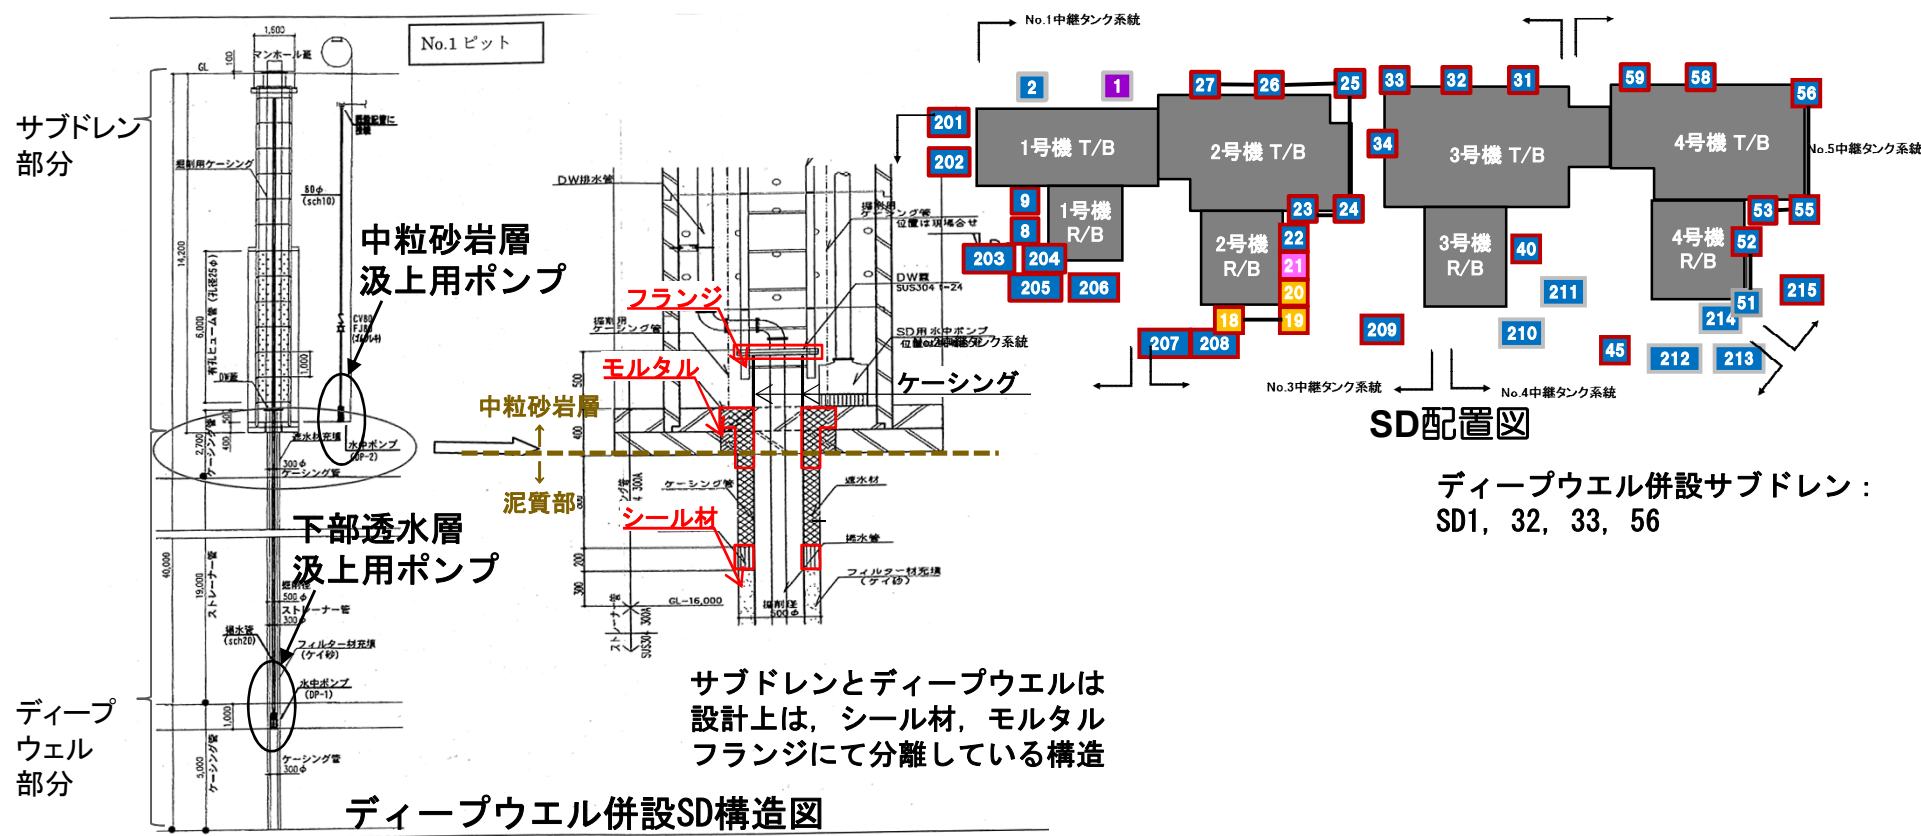
- SD1は、他の一般的なサブドレンとは異なる井戸構造（ディープウェル併設タイプ）をしており、設計上はサブドレンとディープウェルが分離した構造（ディープウェルの水はサブドレン水位に影響しない構造）となっている。
- SD1水位が互層部水頭の影響を受けている場合、上記構造が一因である可能性も考えられる。
 - ・地震によりサブドレンとディープウェルを分離している構造等が損傷を受け、互層部水頭の影響を受けている可能性がある。
 - ・復旧しているサブドレンのうちSD1と同様のディープウェル併設タイプは、SD32,33,56であり、稼働中であるため水位はポンプ稼働範囲内で推移している。凍結運転開始後、稼働状況に変化は見られない。（P38・39参照）。
- 上記構造とは別に、SD1近傍において中粒砂岩層と互層部が連通している可能性もある。

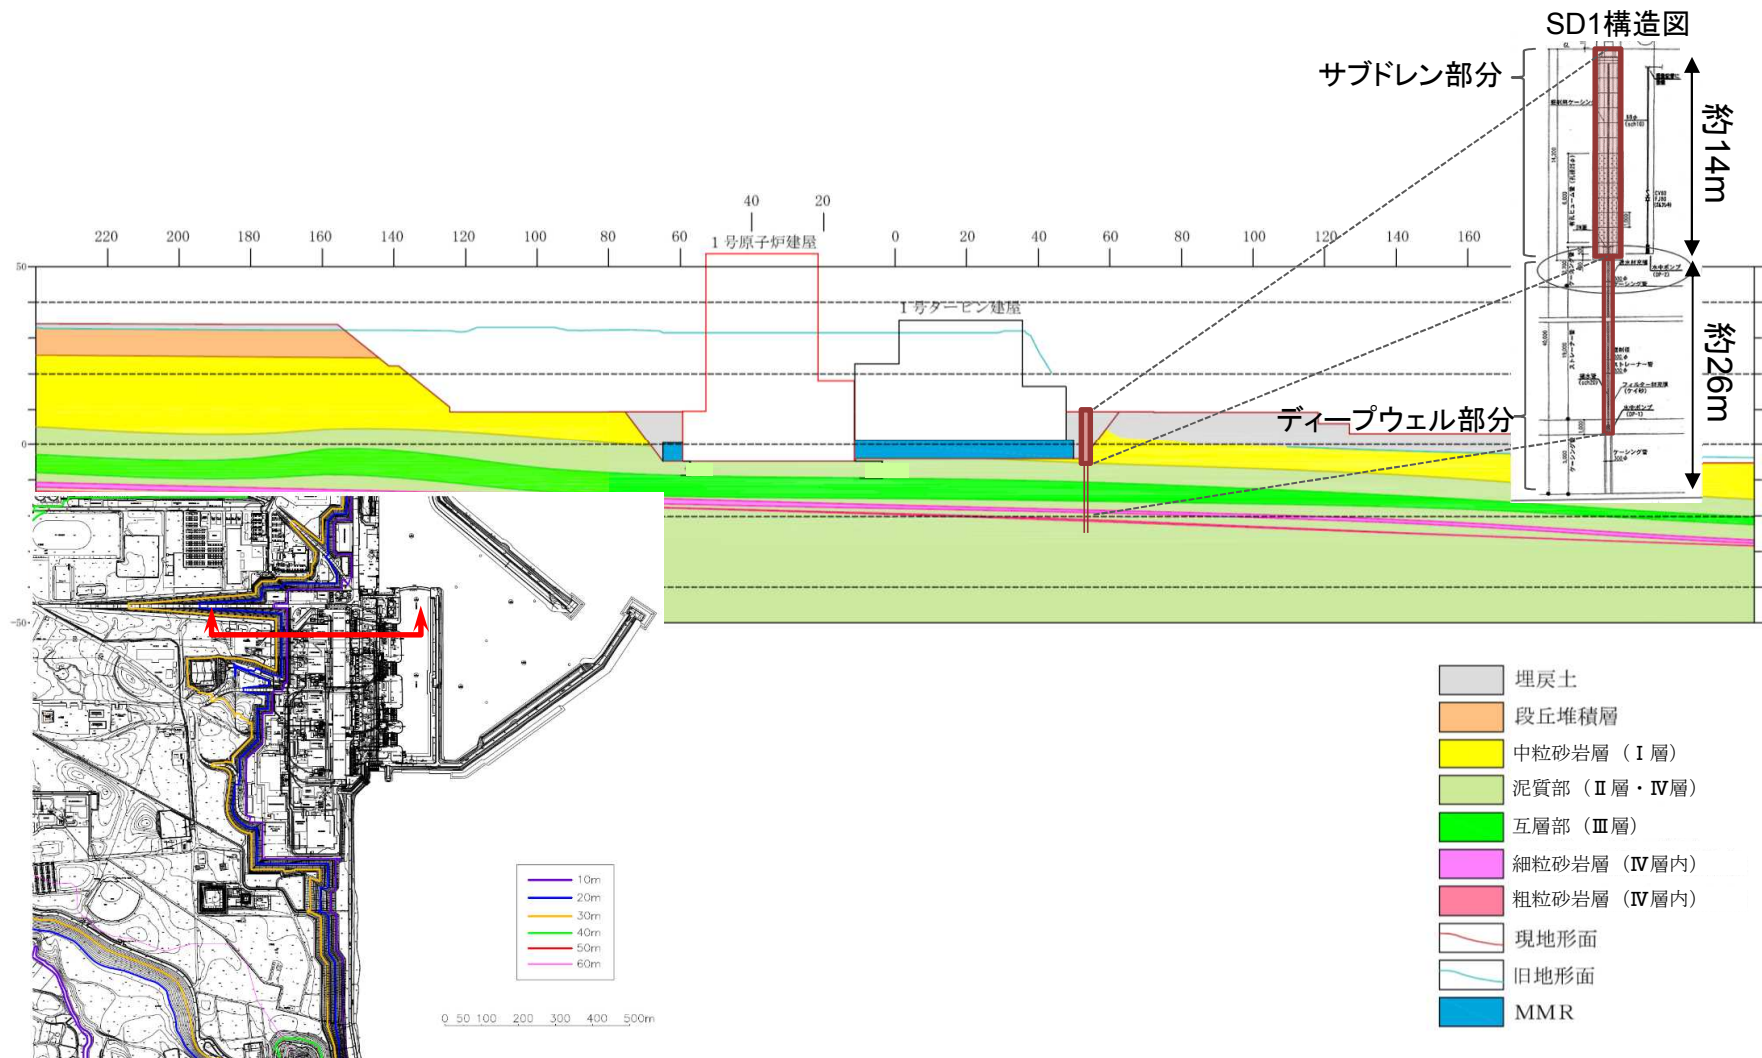
SD1井戸設置深度

- 地質データと井戸構造を照らし合わせると、SD1のサブドレン部分のピット底部は中粒砂岩層下端付近に位置している。

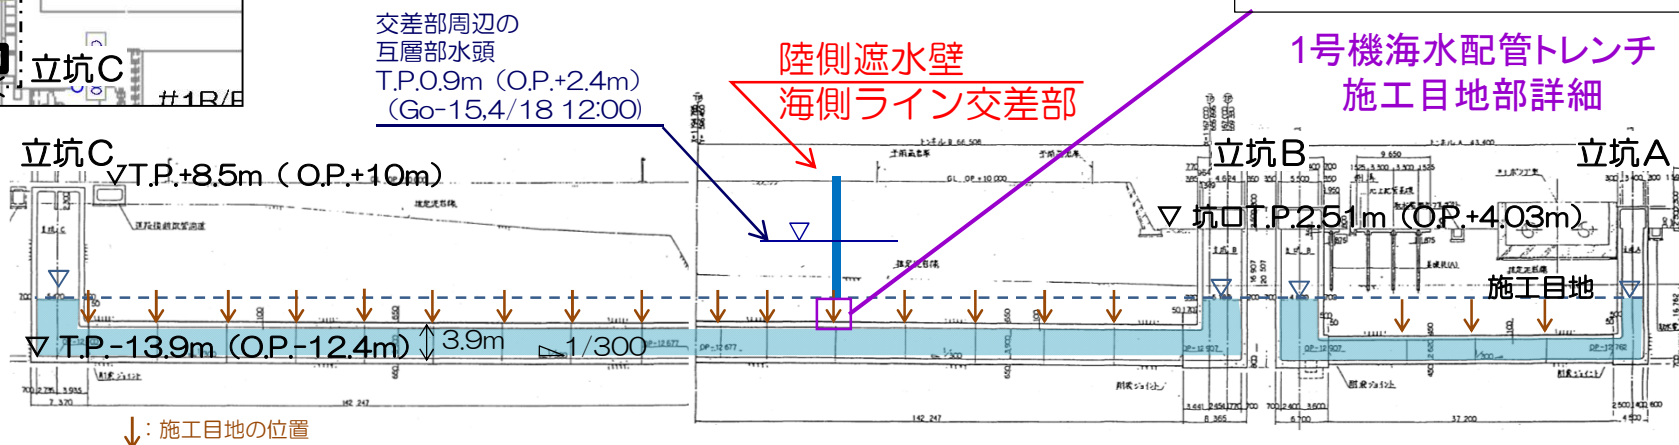
1号機海水配管トレンチ縦断面図

- ・ 陸側遮水壁海側ライン近傍には、トレンチ施工時のコンクリート施工目地部が位置している。
- ・ なお、施工目地部は、止水板を設置して、トレンチ内部への地下水流入を抑制している。
- ・ 下表に示す通り、1号機海水配管トレンチは周辺の中粒砂岩層水位や互層水頭よりも低い水位で長期間維持されていたことから、地下水の流入はほとんどなかったものと考えている。

- ・ 凍結運転開始以降、海水配管トレンチが何らかの影響を受けて、地下水がトレンチ内へ流入し、近傍のGo-15およびGi-20の水頭が低下している可能性がある。

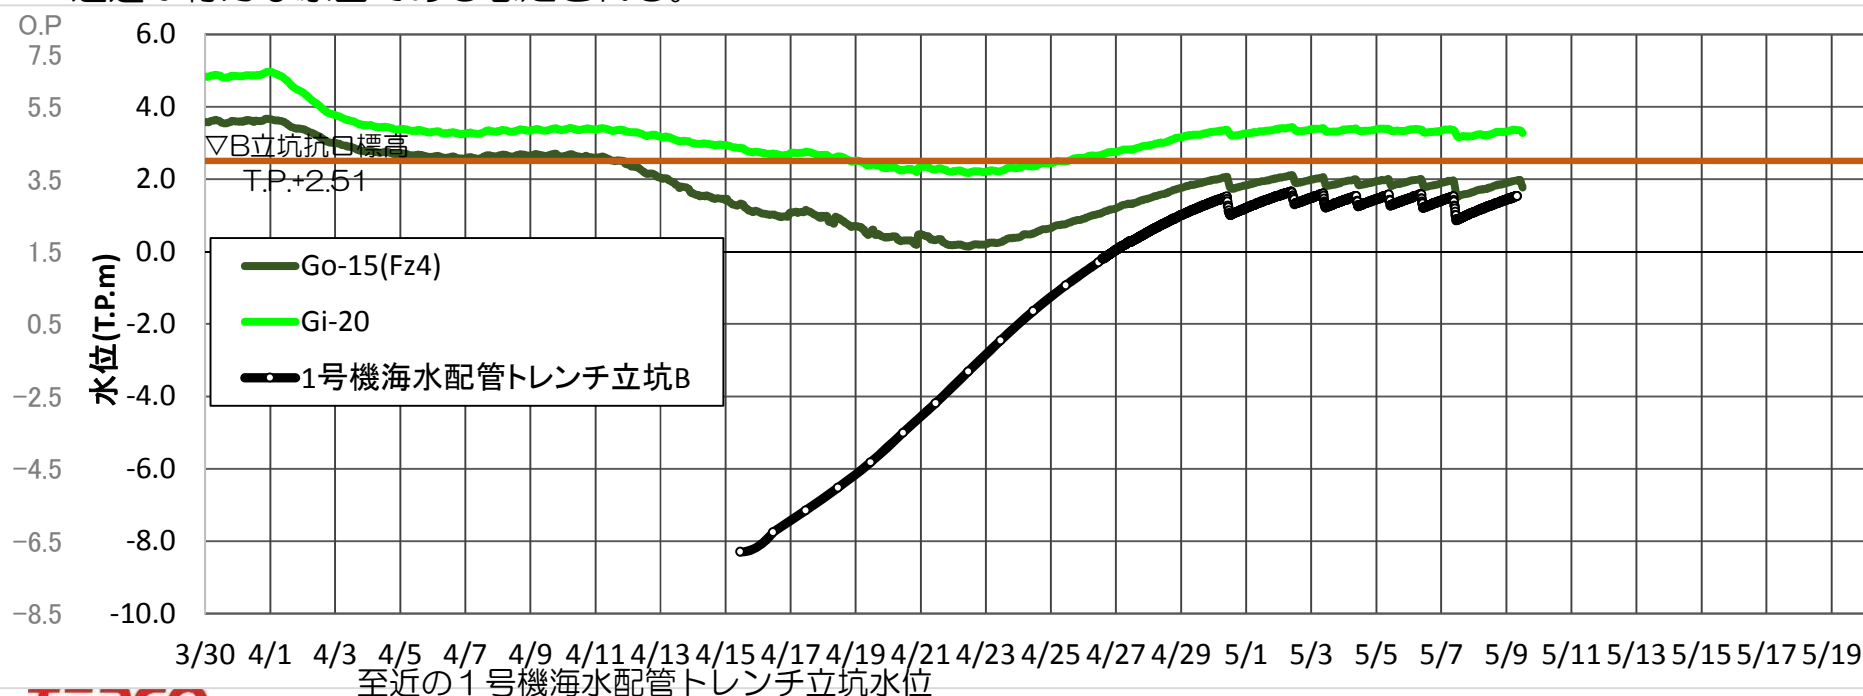
- 1号機海水配管トレンチ内の立坑水位（立坑B）は、調査開始（2012年2月）以降、T.P.-9.5m（O.P.-8m）程度で安定していた（前ページ参照）が、凍結運転開始後は上昇傾向を示している。
- 4月15日から手動で立坑水位を測定したが、4月26日14時から自記式記録計を設置し連続測定を開始。
- また、4月30日より立坑B坑口からの水移送を開始し、16～30m³/日の移送をほぼ毎日実施している。
- トレンチ内溜まり水の水質については、塩分濃度および放射性物質濃度共に、凍結運転開始前と比べて低下傾向が見られる。これは、何らかの影響によりトレンチへ互層部の地下水が流入した可能性があるという想定と矛盾しない。更に、立坑内の水移送と周辺互層水頭の変化の関係から4月11日以降の互層部水頭の低下は立坑との連通が有力な原因である想定される。

想定リスク	対応
海水配管トレンチ立坑水位の上昇	<ul style="list-style-type: none">・ 立坑水位の上昇が継続した場合には、立坑B坑口からトレンチ内の水を移送する。（実施中）・ 周辺互層部の水頭や立坑内水位の状況を注視しながら対応策を検討中。
互層部水頭低下に伴う中粒砂岩層水位の低下	<ul style="list-style-type: none">・ No.2サブドレン等の周辺の中粒砂岩層の地下水挙動を確認し、万一過大な低下が懸念される場合には、周辺の注水井に注水を実施する。
