陸側遮水壁の状況（第一段階フェーズ1）

2016年5月10日

東京電力ホールディングス株式会社

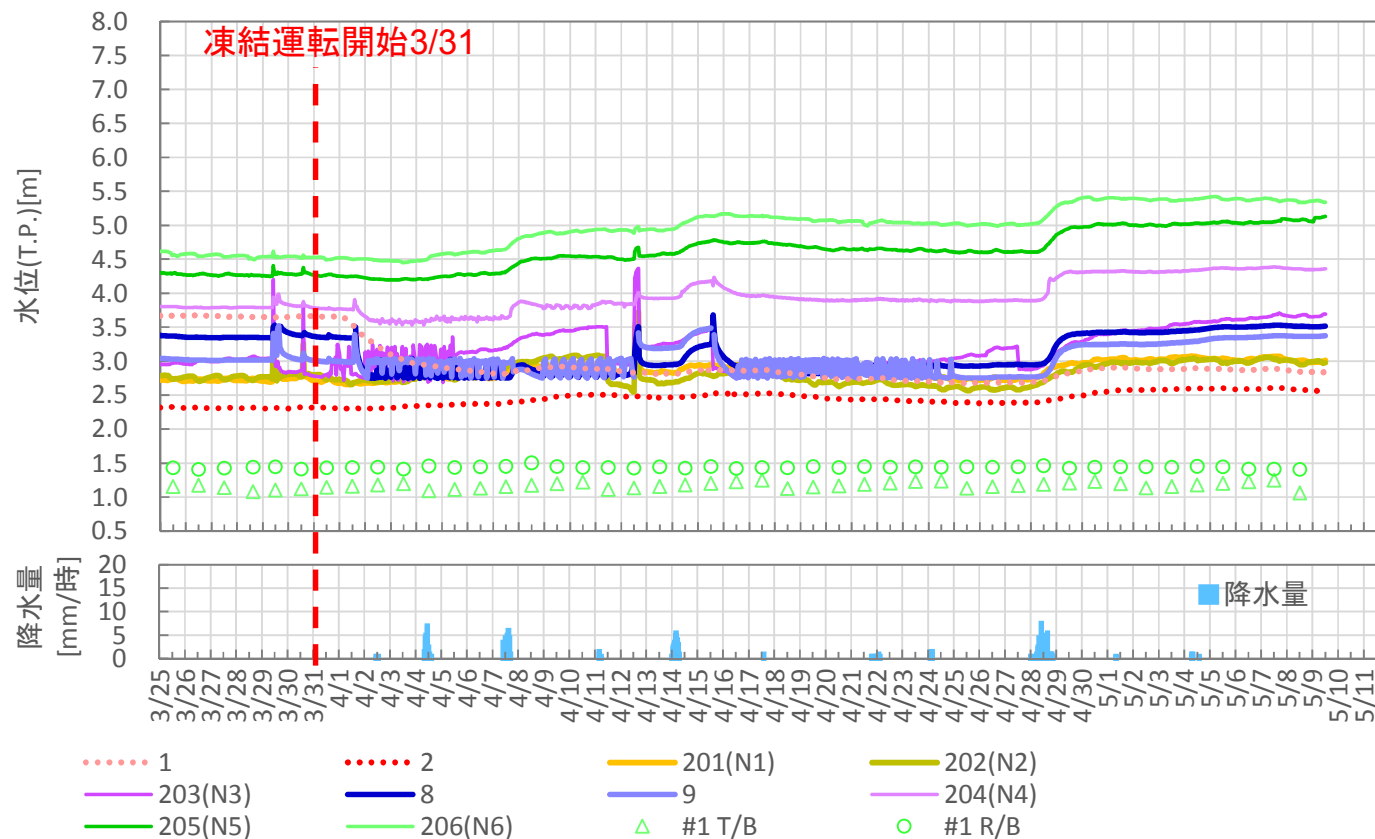
【参考】至近のサブドレン水位変動（1号機）

- 凍結運転開始以降，No.1サブドレンに関しては，低下傾向を示し，徐々にその低下速度は小さくなり，現状，低下傾向は見られず，安定している。
- No.1サブドレン以外のピットは，低下傾向が見られない，あるいは稼働状態に変化を生じていない。
- 現状，建屋内外の水位差は確保出来ている。
