汚染水処理対策に関わる対応状況

2018年11月8日

東京電力ホールディングス株式会社

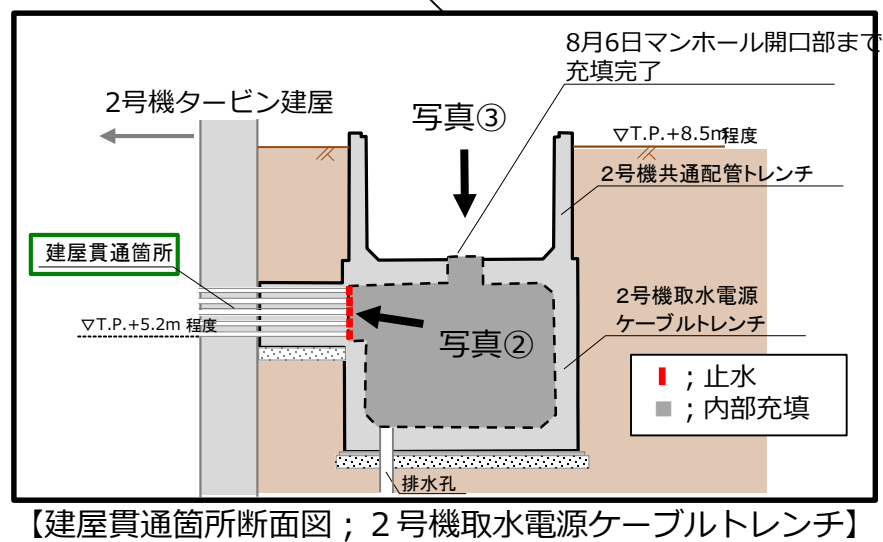
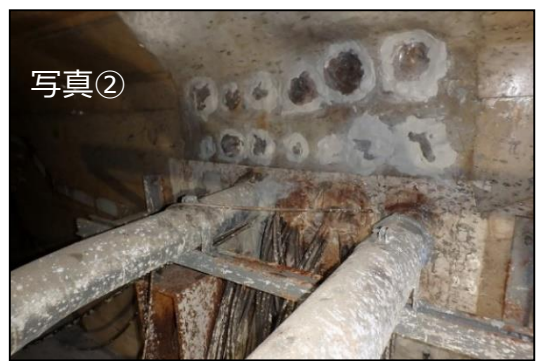
1号機共通配管トレンチ貫通箇所 止水状況

- 1/2号機東側に位置するトレンチのうち、1号機共通配管トレンチ内の建屋貫通箇所、2号機取水電源ケーブルトレンチ内の建屋貫通箇所について、止水・充填等を実施。
- 2018年7月13日に着手し、同8月6日に2号機取水電源ケーブルトレンチのマンホール開口部まで充填が完了。また、1号機共通配管トレンチ内の貫通箇所の止水は同9月21日完了。

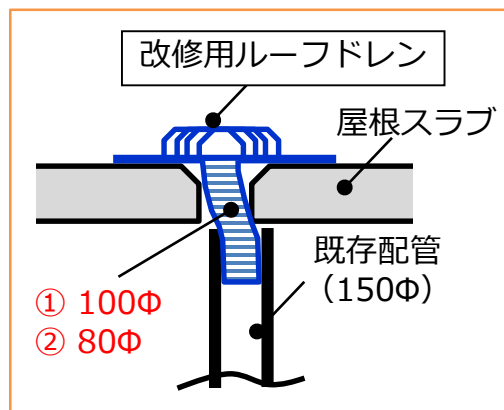
- 2018年6月11日の降雨時にオペフロ床面に雨水が一時的に溜まる状況を確認した。
- 調査の結果、屋上のルーフドレン2箇所(北側・中央)について、配管のズレを確認したため、雨水配管の補修を実施。(2018年7月12日完了)
- 2018年9月30日～10月1日の台風24号接近に伴う降雨(計:47.5mm)では、雨漏れによる水たまりの発生は確認されなかった。

①、②ルーフドレン・改修方法
(③は、配管が確認できず閉塞)

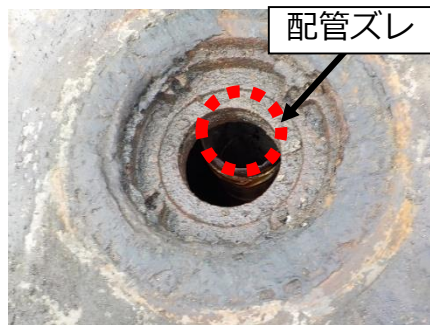
②ルーフドレン改修着手前

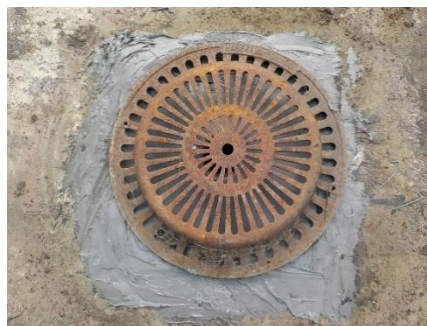
②ルーフドレン改修完了

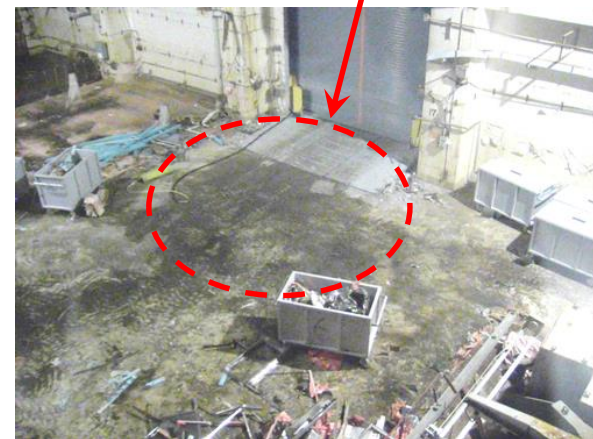
散水跡 (雨漏れではない)

10月1日のオペフロ状況
(雨漏れによる水たまりの発生は確認されていない)

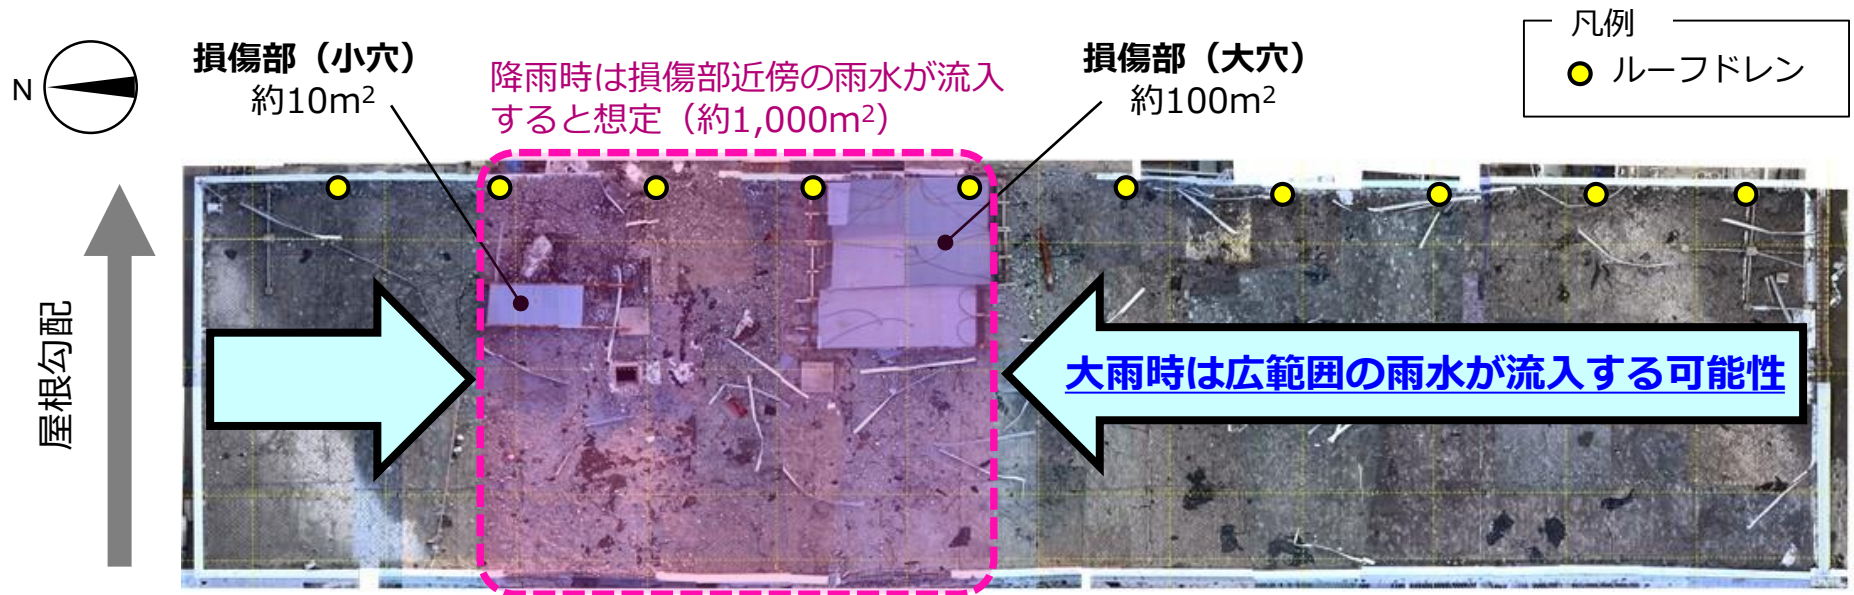
3号機タービン建屋上屋の状況

- タービン建屋屋根面は東側に傾斜しており，屋根への雨水は東端に設置されたルーフトレンドレンから排水される構造となっている。
- 屋根損傷部近傍の降雨は，建屋内に流入すると想定している。（想定面積：約1,000m²）
- 2017年10月台風時は，短期間に非常に多くの降雨があったため屋根排水が間に合わず，屋根損傷部にこれまで考慮してきた範囲より広い範囲の雨水が流入した可能性があると考えられる。

⇒ 3号機タービン建屋上屋の屋根損傷部については，流入対策を実施予定。

屋根損傷部の流入対策の準備工事として，T/B海側を整地するヤード整備を11月中旬より着手する。

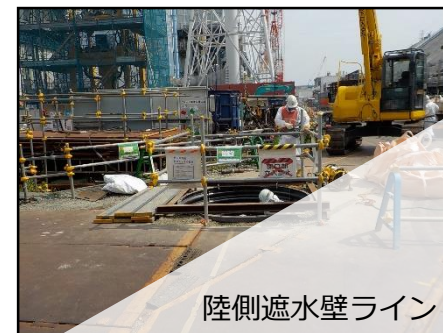
写真① 掘削箇所 (北側から撮影)

- 1号機西側 排水管へのK排水路からの逆流を防止するため、逆止弁を設けたPE管を排水管の内部に設置し、その外側を充填する工事を実施。(2018年6月22日対策完了)

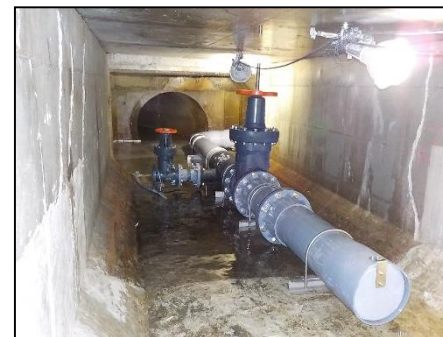
写真② 完了状況
