# 陸側遮水壁の維持管理運転の状況 および地中温度状況と今後の対応について

2018年11月8日

東京電力ホールディングス株式会社

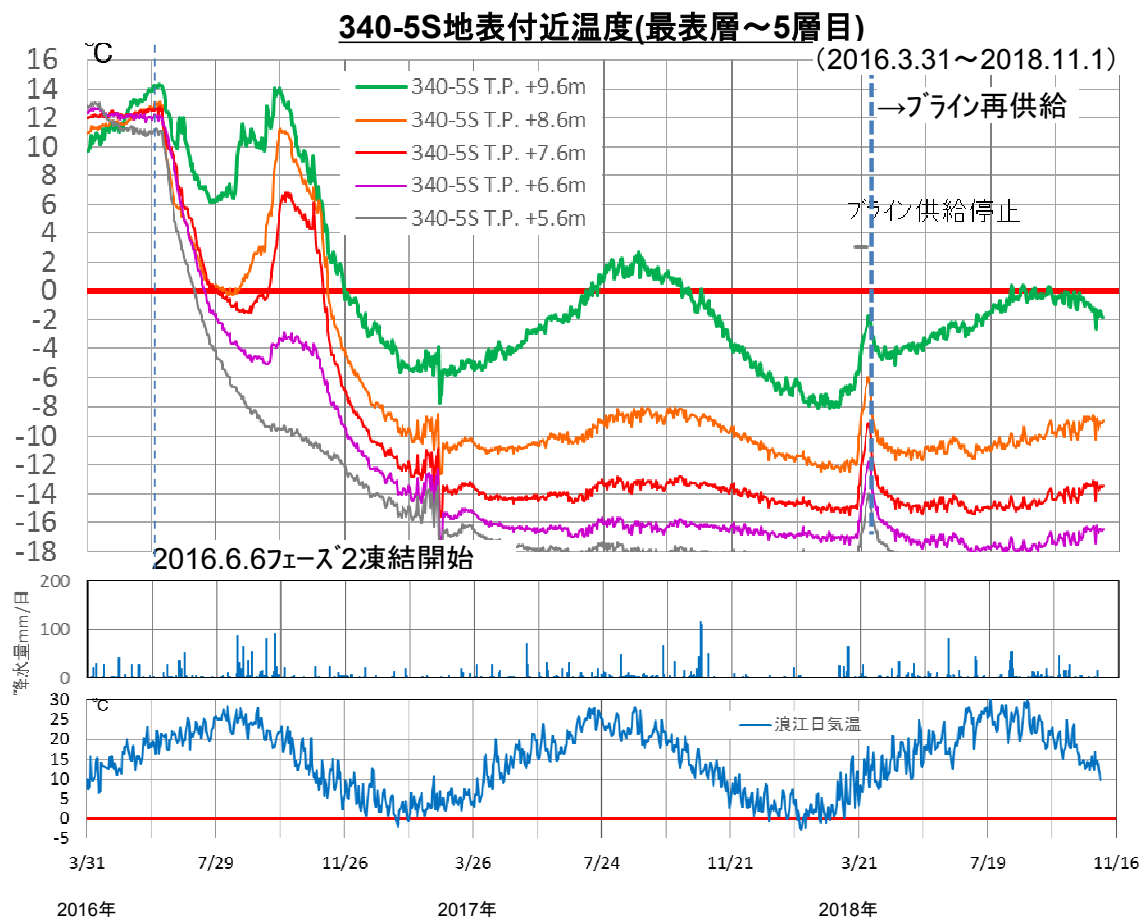
## 2-3. グループ②：気温上昇により0℃付近まで温度上昇するもの（代表例）

- 西側の340-5Sなどは下図のように、H30年度については、ブライン供給をしているものの、夏期に気温上昇の影響を受け0℃付近まで温度上昇している。

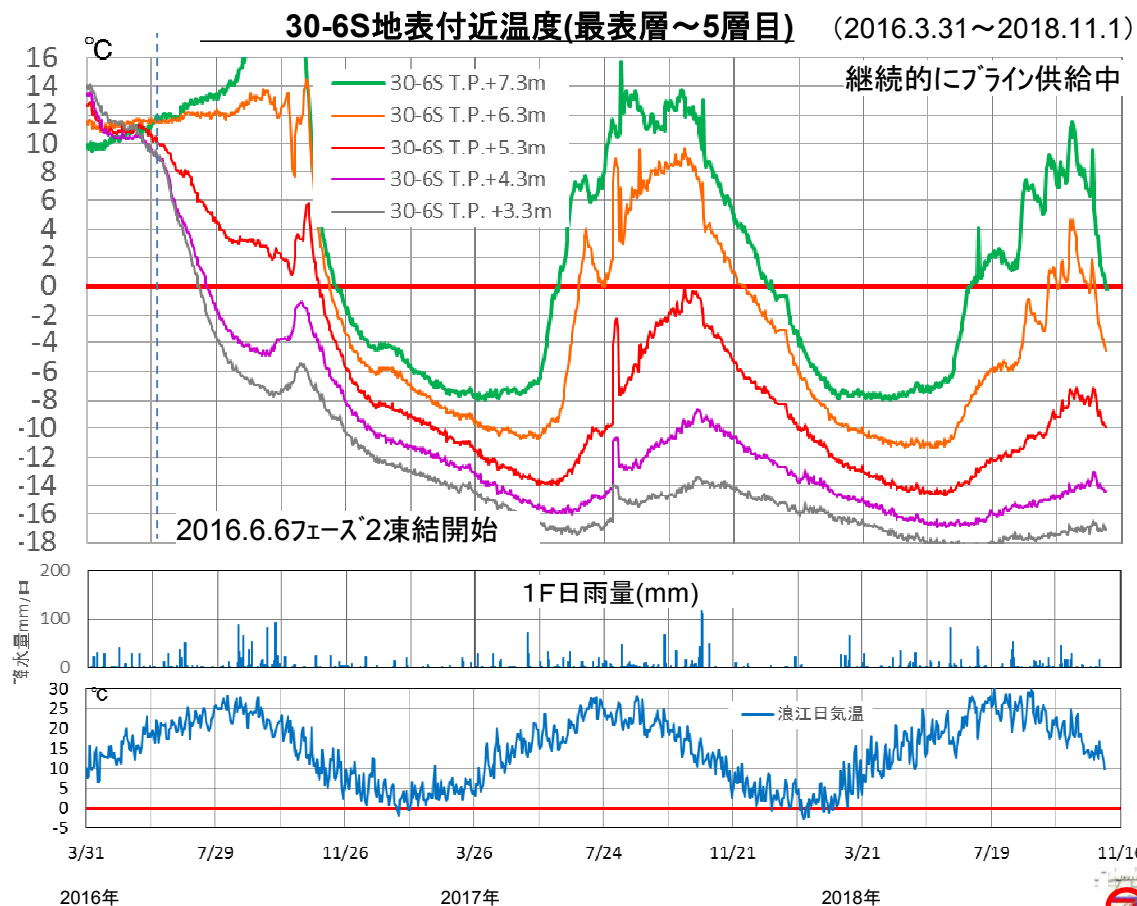
## 2-4. グループ③:H30年の温度のピーク値が0℃を超えたもの (代表例)

- 西側の30-6Sなどは下図のように、凍結開始以降、継続的にブライン供給を実施したが、夏期に気温上昇の影響を受け温度上昇している。なお、グループ③対象箇所的位置は右下図の通り。

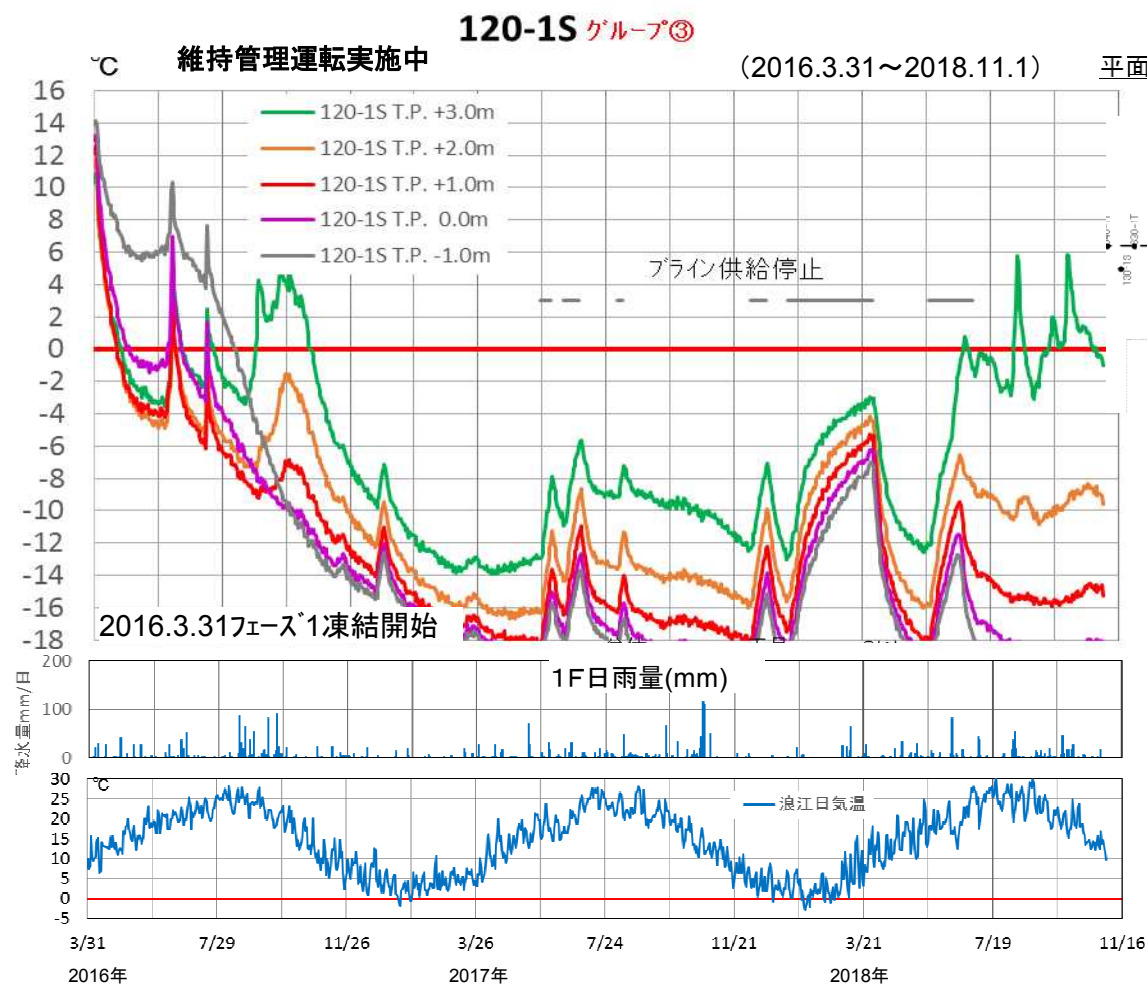
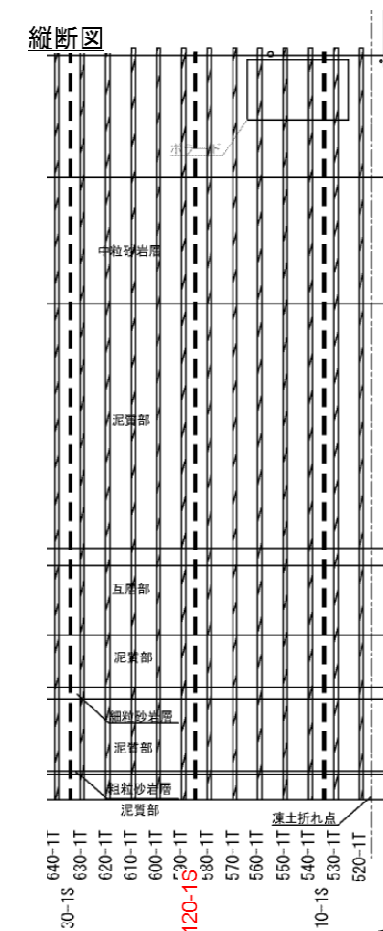
## 参考-Ⅱ. a.120-1Sの経時変化および周辺状況 1/13

| | 測温管名 | 周辺状況 | | | 対策案 | | | | 備考 |
|---|---|---|---|---|---|---|---|---|---|
| a | 120-1S | ○ | × | | 地表面 | ○ | | | |

- 夏期において、気温上昇の影響等を受け0℃を上回ったが、現在は0℃を下回っている。  
付近に構造物はない。

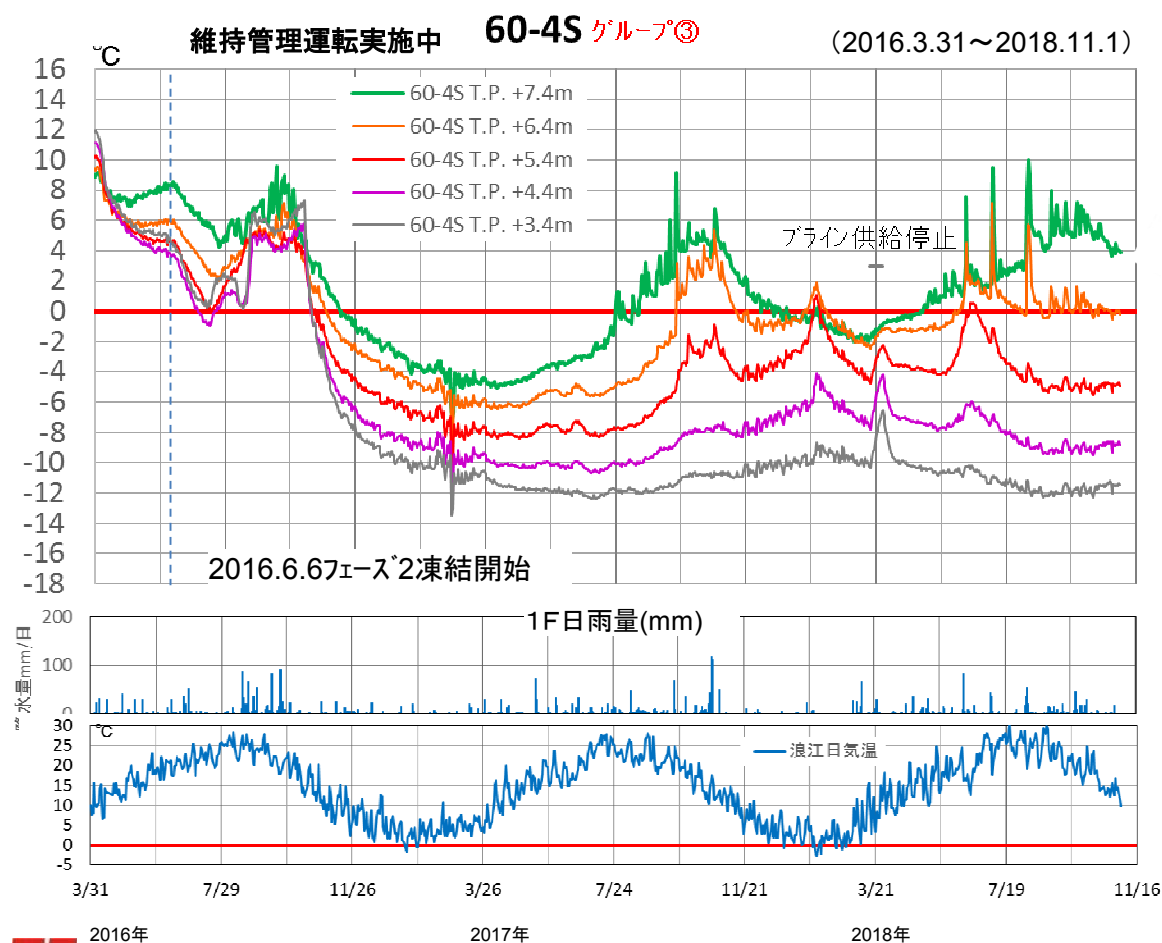
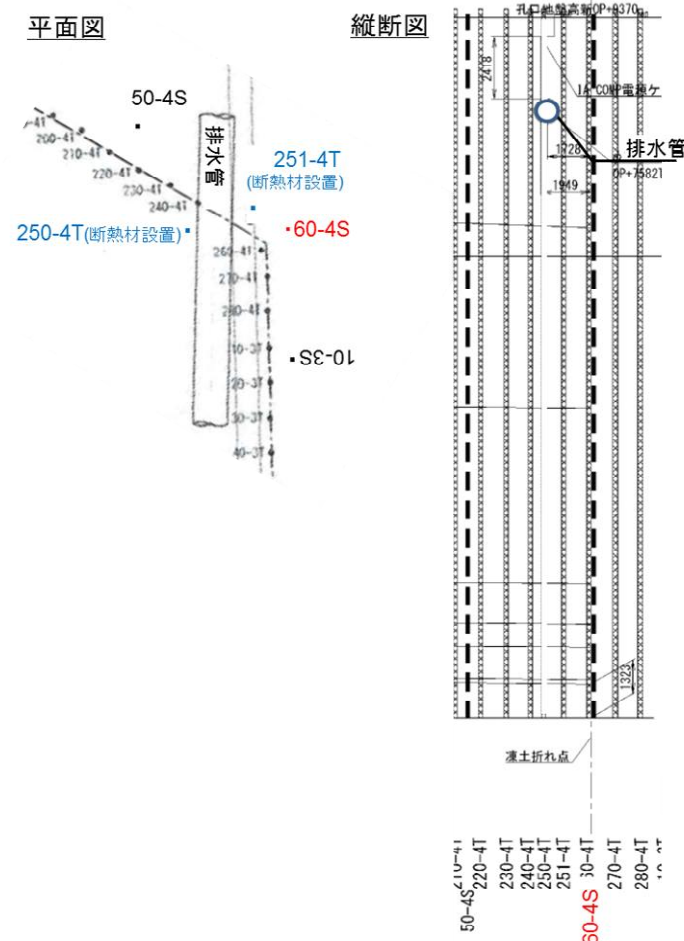
## 参考-Ⅱ. b.60-4Sの経時変化および周辺状況 2/13

| | 測温管名 | 周辺状況 | | | 対策案 | | | | 備考 |
|---|---|---|---|---|---|---|---|---|---|
| b | 60-4S | ○ | 排水管※1 | | 地表面 | | ○ | | |

※1：60-4S、30-6S、140-7Sについては、直近排水設備の凍結防止のため、凍結管に断熱材を設置。

- 夏期において、気温上昇の影響等を受け0℃を上回っている。  
付近に排水管があり、排水管の凍結防止のため、  
排水管周辺の凍結管には断熱材を設置している。

- 気温上昇の影響を小さくするため、表層断熱材の追加設置を計画。
- 地表面から2m以深でも温度が十分に低下しない箇所は、薬液注入の追加を検討。
- b.60-4Sは、付近の凍結管に設置した断熱材(直近排水管の凍結防止用)の撤去ができないため、凍結管を追加予定。

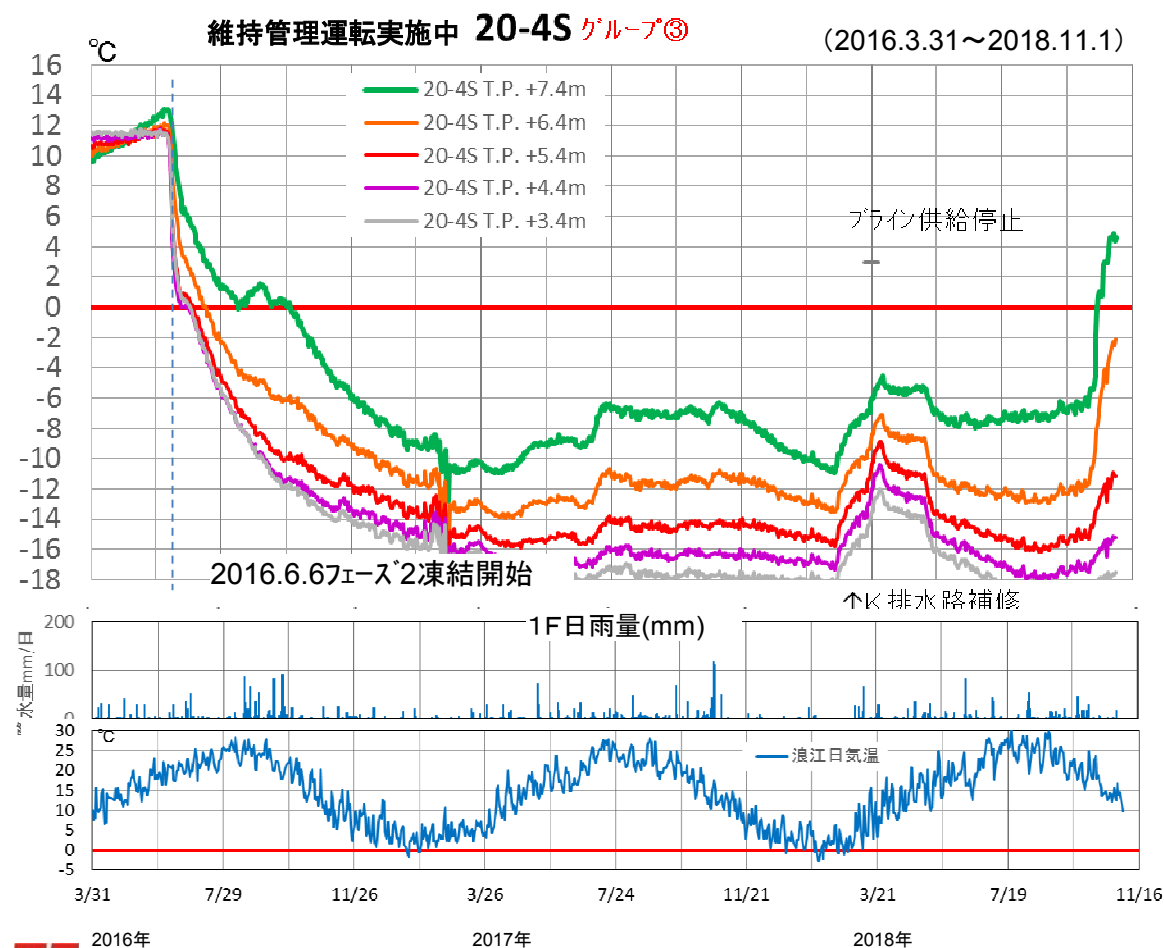
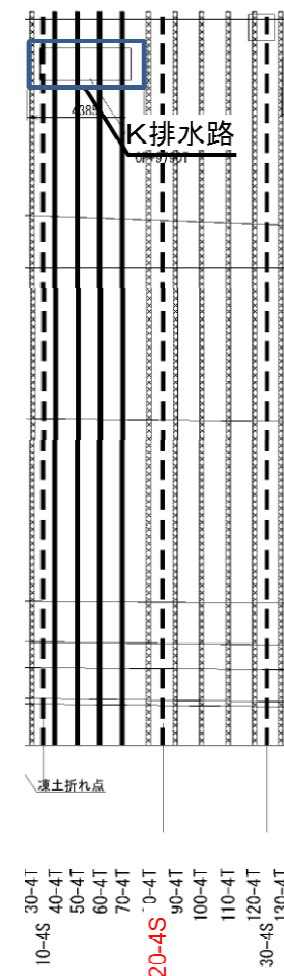
## 参考-Ⅱ. c.20-4Sの経時変化および周辺状況 3/13

| | 測温管名 | 周辺状況 | | | 対策案 | | | | 備考 |
|---|---|---|---|---|---|---|---|---|---|
| c | 20-4S | ○ | K排水路 | | | | | | 具体案を検討中※4 |

- 今年の10月末に温度上昇し0℃を上回っている。  
付近にK排水路があり、排水路の影響が考えられることから、排水路補修を検討。

※4：20-4S付近にあるK排水路の影響が考えられることから、排水路補修を検討。

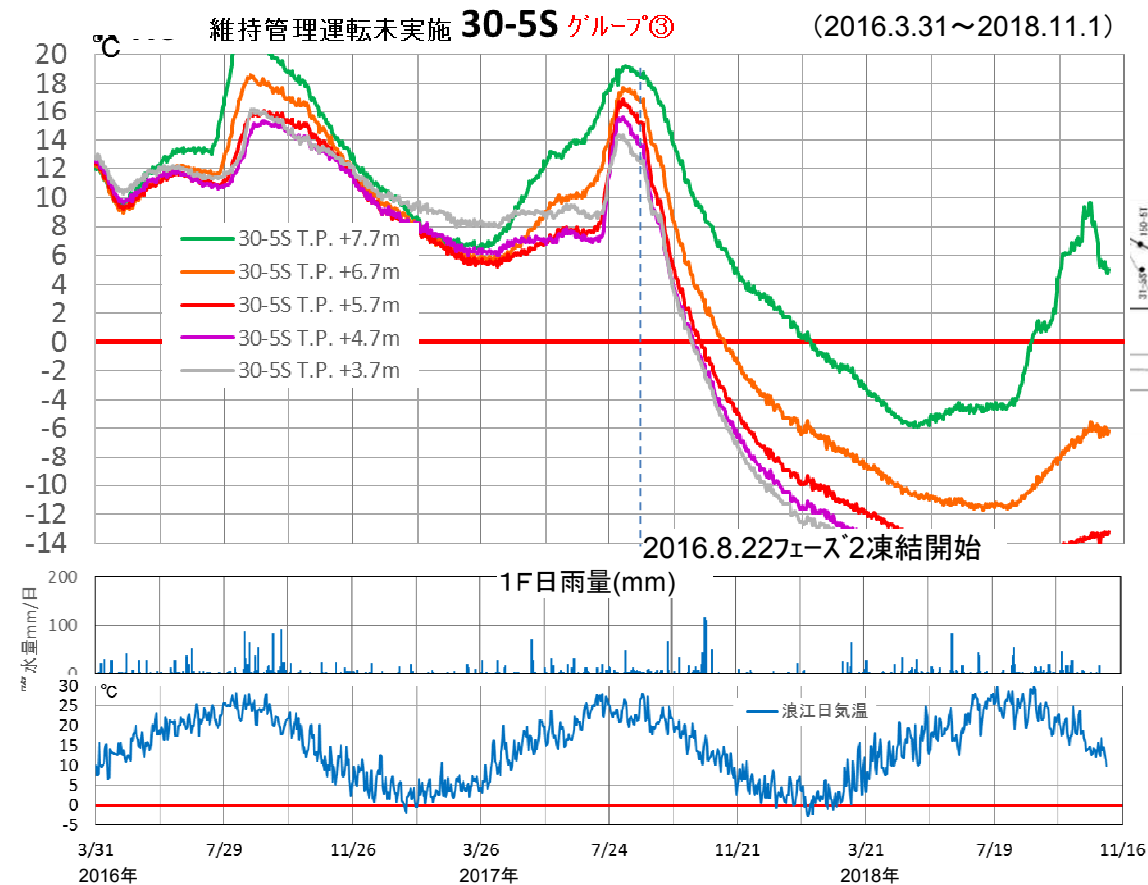
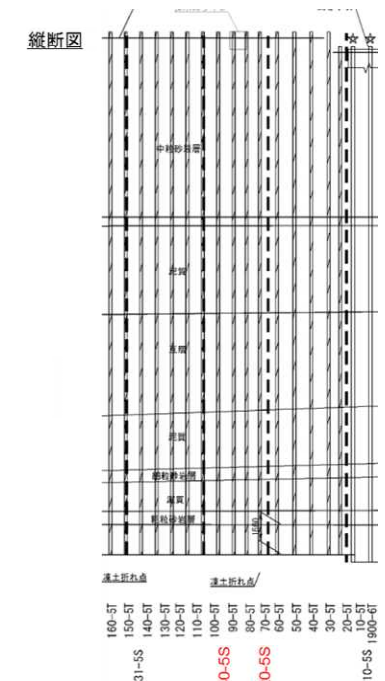
## 参考-Ⅱ. d.30-5Sの経時変化および周辺状況 4/13

| | 測温管名 | 周辺状況 | | | 対策案 | | | | 備考 |
|---|---|---|---|---|---|---|---|---|---|
| d | 30-5S | × | × | 未凍結部<br>(西側③) | 地表面 | ○ | | ※2 | |

※2：10-5S、20-5S、30-5Sについては、2017年8月に2m以深を薬液済み。今年0℃を超えたのは1m以浅。

- 夏期において、気温上昇の影響等を受け0℃を上回っている。  
付近に構造物はない。

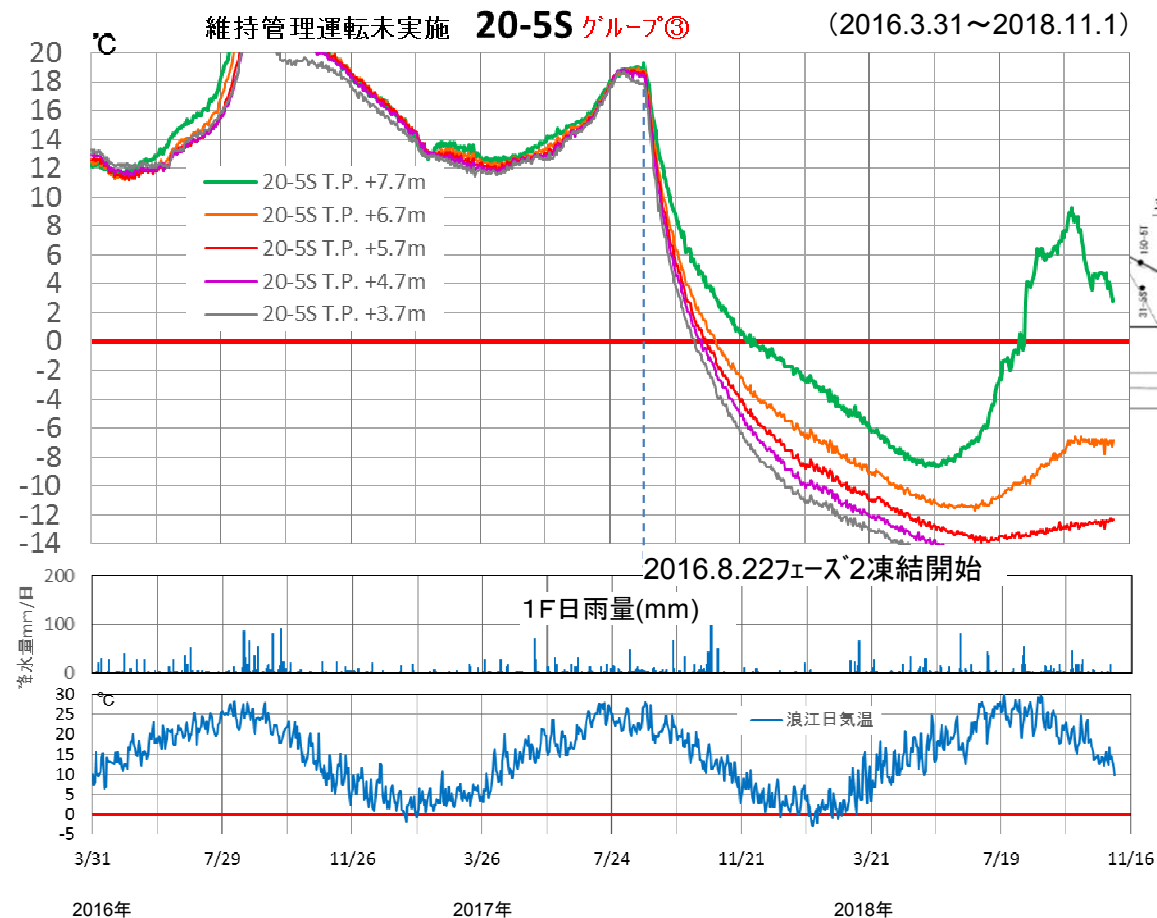
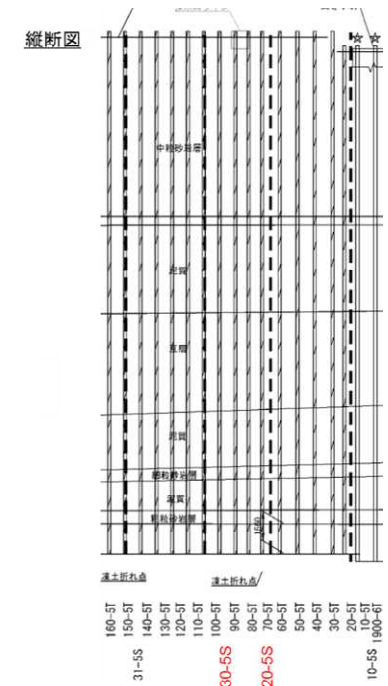
## 参考-Ⅱ. e.20-5Sの経時変化および周辺状況 5/13

| | 測温管名 | 周辺状況 | | | 対策案 | | | | 備考 |
|---|---|---|---|---|---|---|---|---|---|
| e | 20-5S | × | × | | 地表面 | ○ | | ※2 | |

- 夏期において、気温上昇の影響等を受け0℃を上回っている。  
付近に構造物はない。

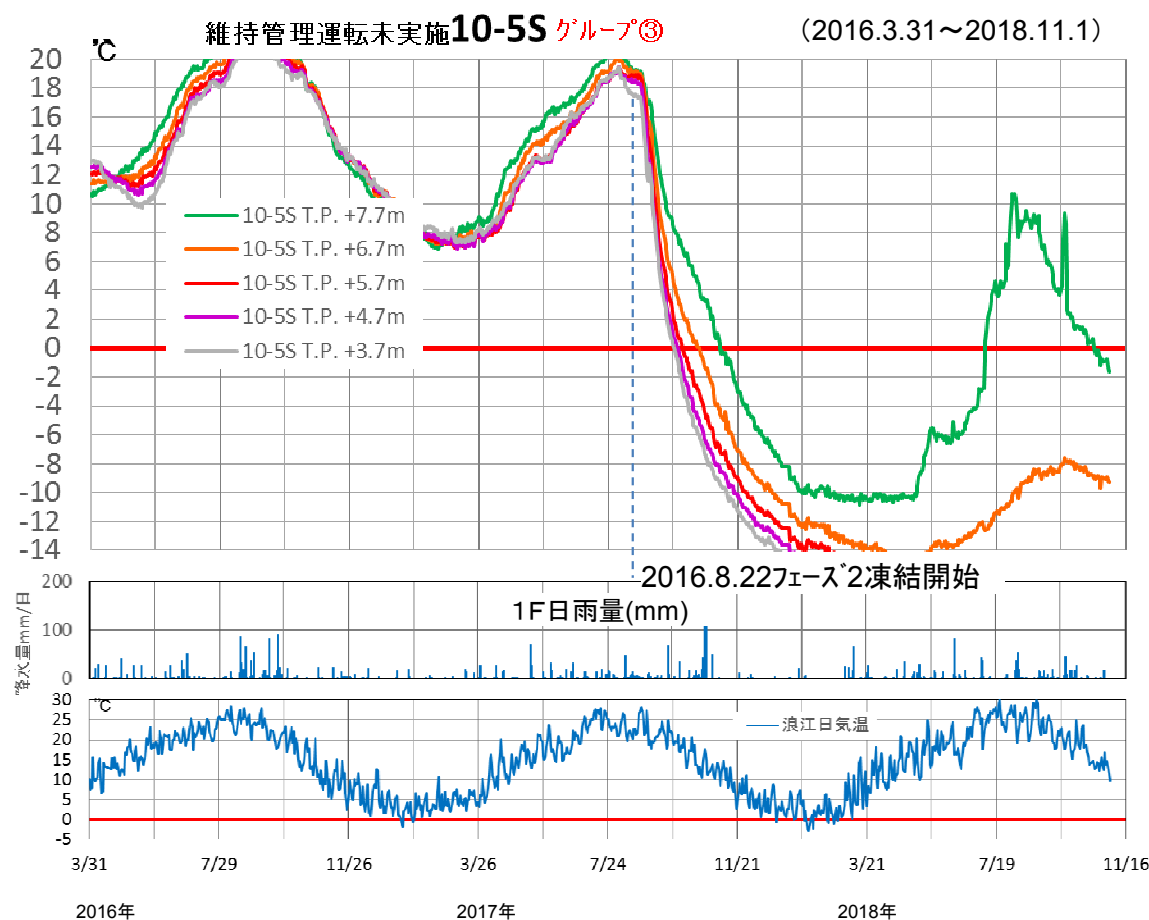
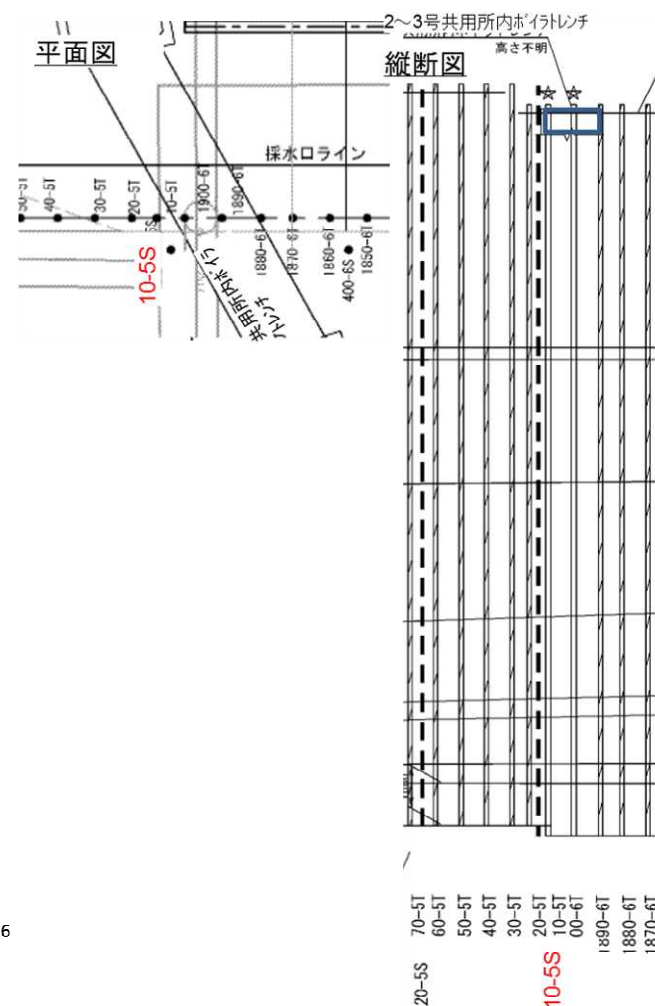
## 参考-Ⅱ. f.10-5Sの経時変化および周辺状況 6/13

| | 測温管名 | 周辺状況 | | | 対策案 | | | | 備考 |
|---|---|---|---|---|---|---|---|---|---|
| f | 10-5S | × | 2～3号共用所<br>内ホイトレンチ | | 地表面 | ○ | | ※2 | |

- 夏期において、気温上昇の影響等を受け0℃を上回ったが、現在は0℃を下回っている。  
付近に2～3号共用所内ボイラレンジがある。

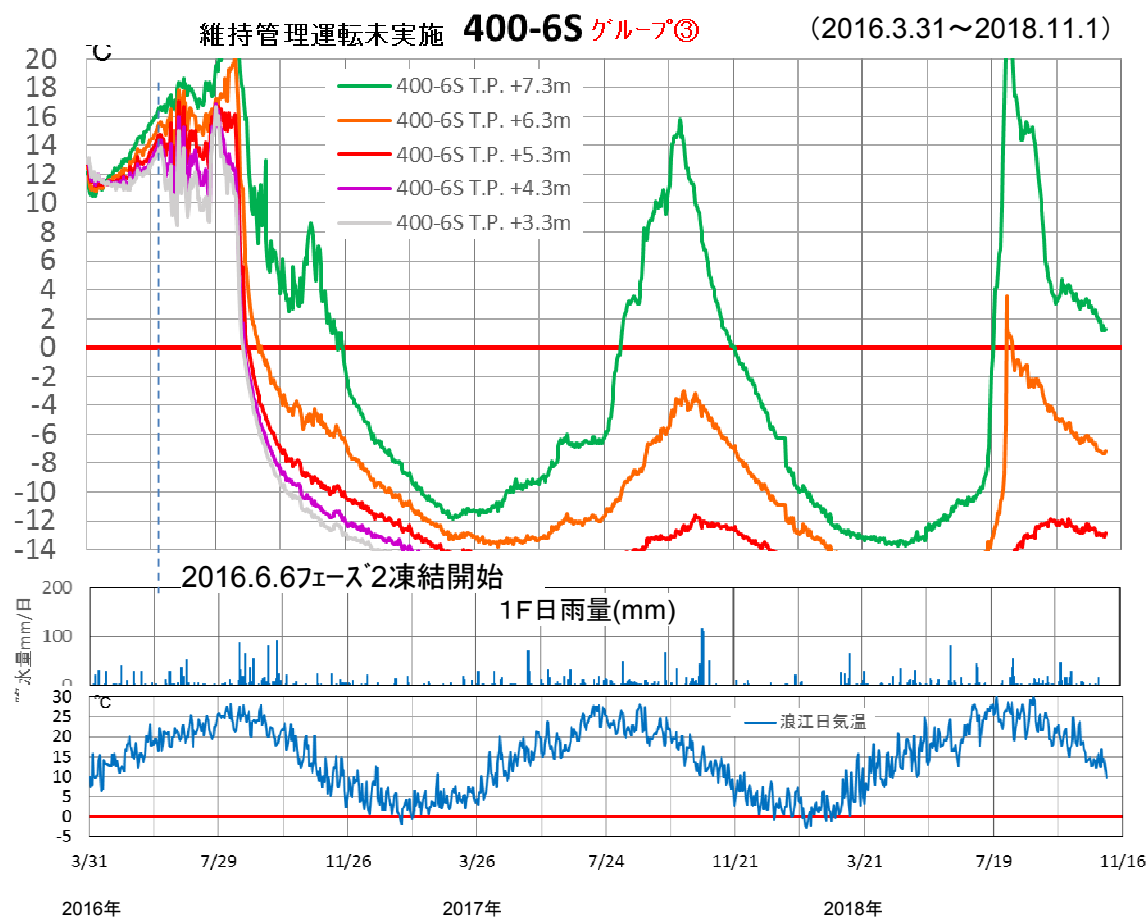
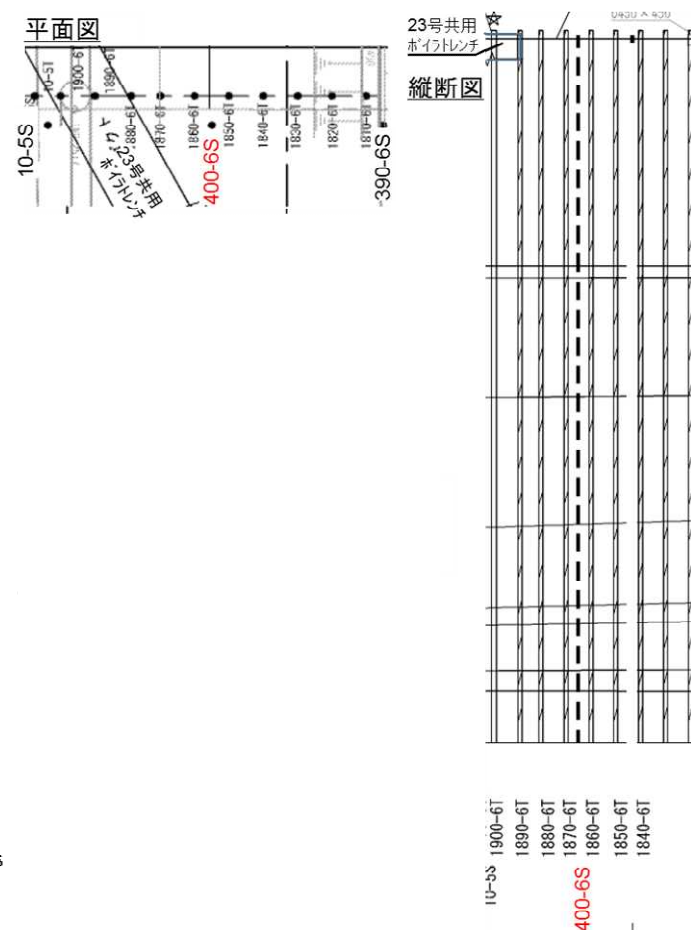
参考-Ⅱ. g.400-6Sの経時変化および周辺状況 7/13

| | 測温管名 | 周辺状況 | | | 対策案 | | | | 備考 |
|---|---|---|---|---|---|---|---|---|---|
| g | 400-6S | × | 〃 | 30-5S～390-6Sは<br>連続した測温管 | 地表面と<br>2m以深 | ○ | | ○ ※3 | |

※3：400-6Sは2m以深で温度低下しているが、周辺が薬液注入済み又は薬液注入予定のため、弱部とならないよう薬液注入を検討。

- 夏期において、気温上昇の影響等を受け0℃を上回っている。  
付近に2~3号共用所内パイプラインがある。

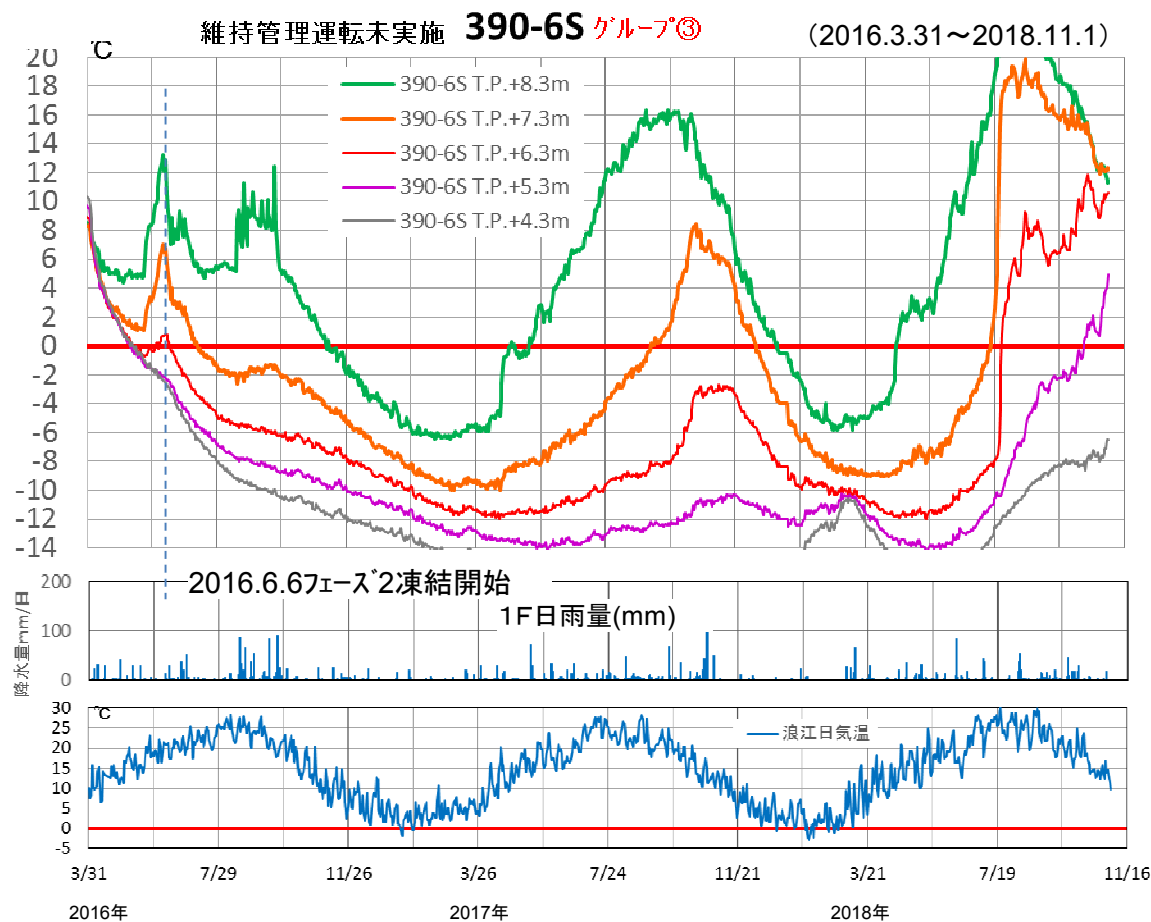
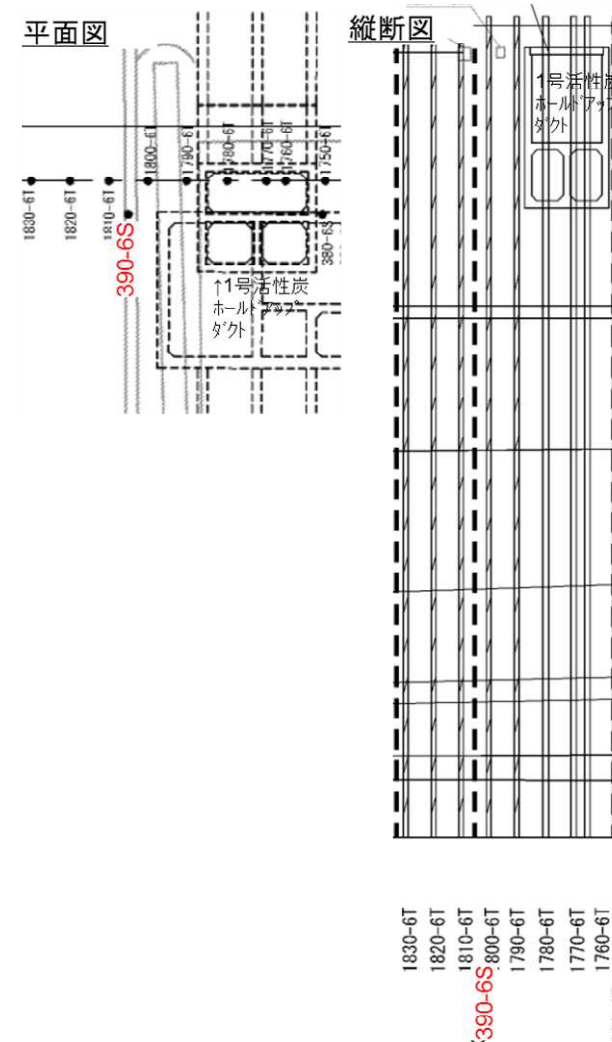
| | 測温管名 | 周辺状況 | | | 対策案 | | | | 備考 |
|---|---|---|---|---|---|---|---|---|---|
| h | 390-6S | × | 1号活性炭ホル<br>ドアップダクト | | 地表面と<br>2m以深 | ○ | | ○ | |

- 夏期において、気温上昇の影響等を受け0℃を上回っている。  
付近に1号活性炭ホルトアップダクトがある。

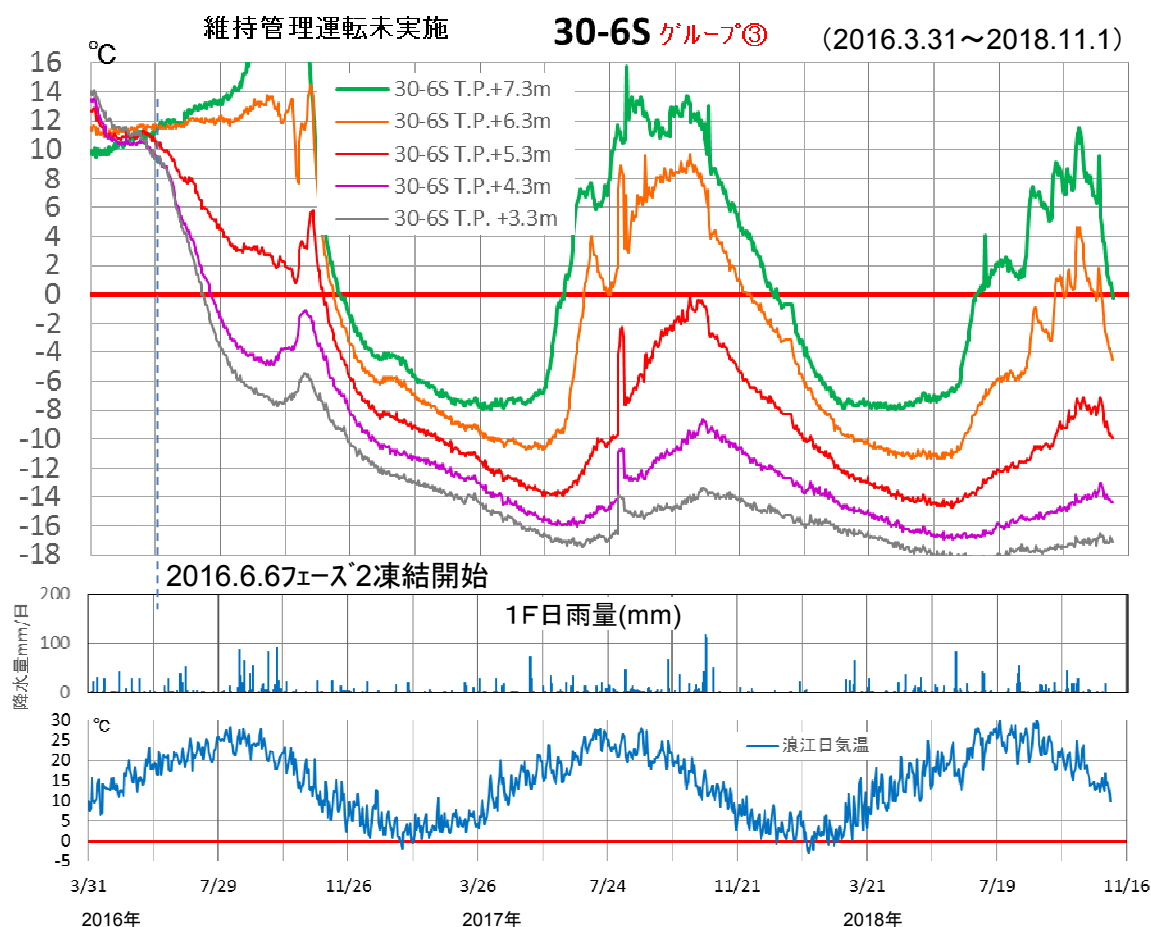
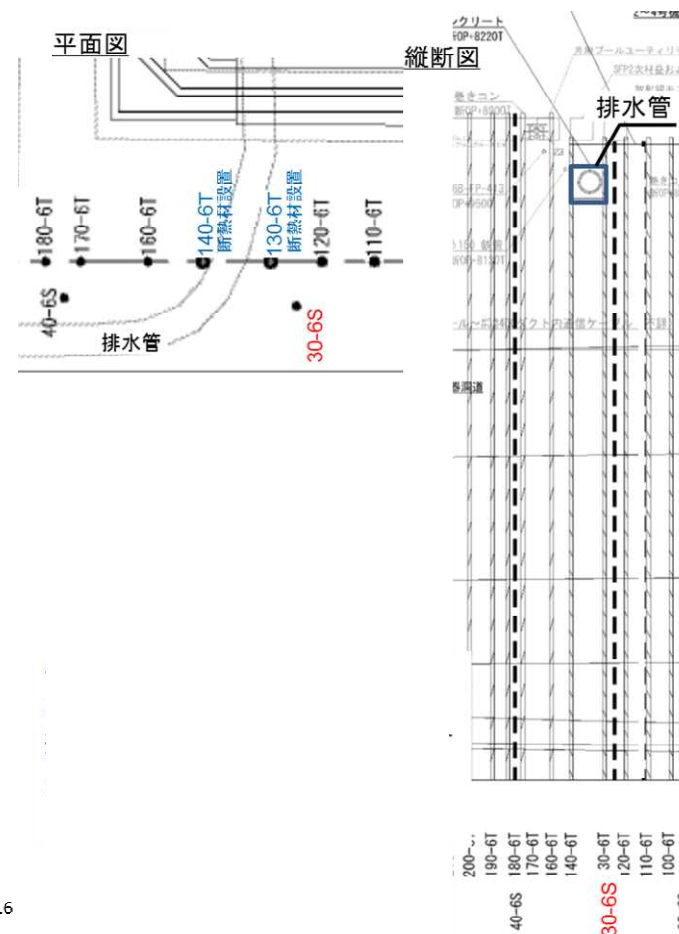
## 参考-Ⅱ. i.30-6Sの経時変化および周辺状況 9/13

| | 測温管名 | 周辺状況 | | | 対策案 | | | | 備考 |
|---|---|---|---|---|---|---|---|---|---|
| i | 30-6S | × | 排水管※1 | | 地表面と<br>2m以深 | ○ | | ○ | |

- 夏期において、気温上昇の影響等を受け0℃を上回ったが、現在は0℃を下回っている。  
付近に排水管があり、排水管の凍結防止のため、  
排水管周辺の凍結管には断熱材を設置している。

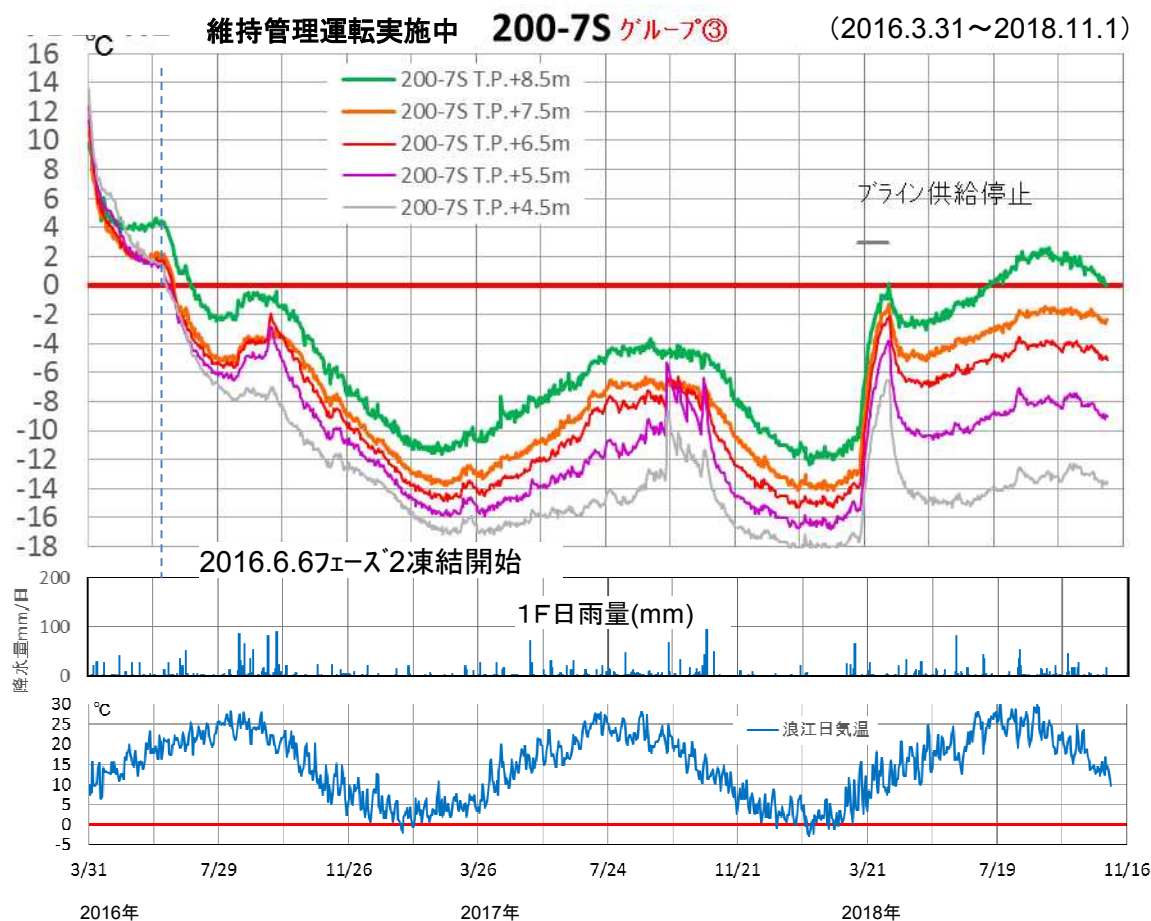
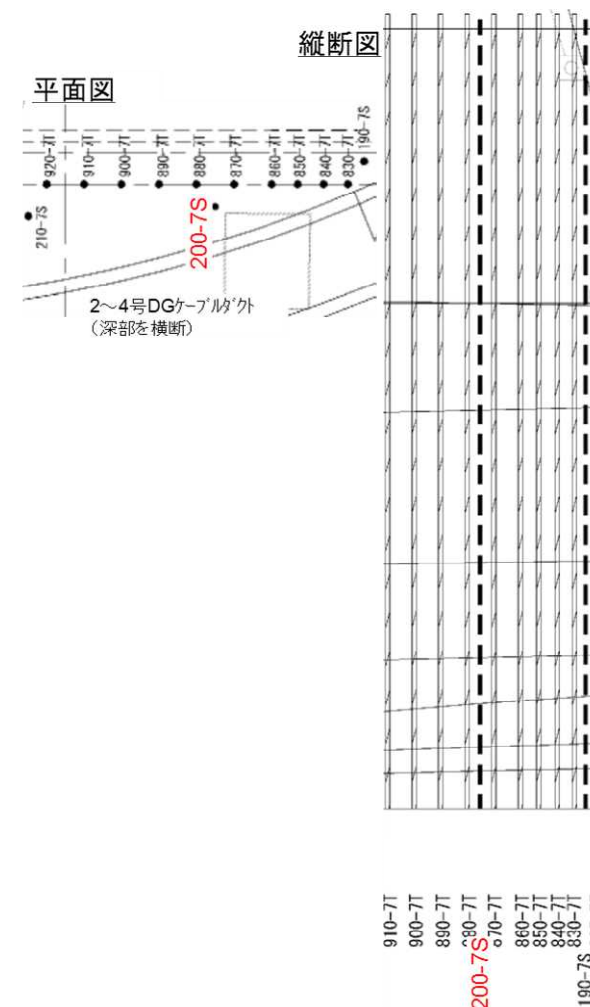
## 参考-Ⅱ. j.200-7Sの経時変化および周辺状況 10/13

| | 測温管名 | 周辺状況 | | | 対策案 | | | | 備考 |
|---|---|---|---|---|---|---|---|---|---|
| j | 200-7S | ○ | × | | 地表面と<br>2m以深 | ○ | | ○ | |

- 夏期において、気温上昇の影響等を受け0℃を上回っている。  
付近に構造物はない。

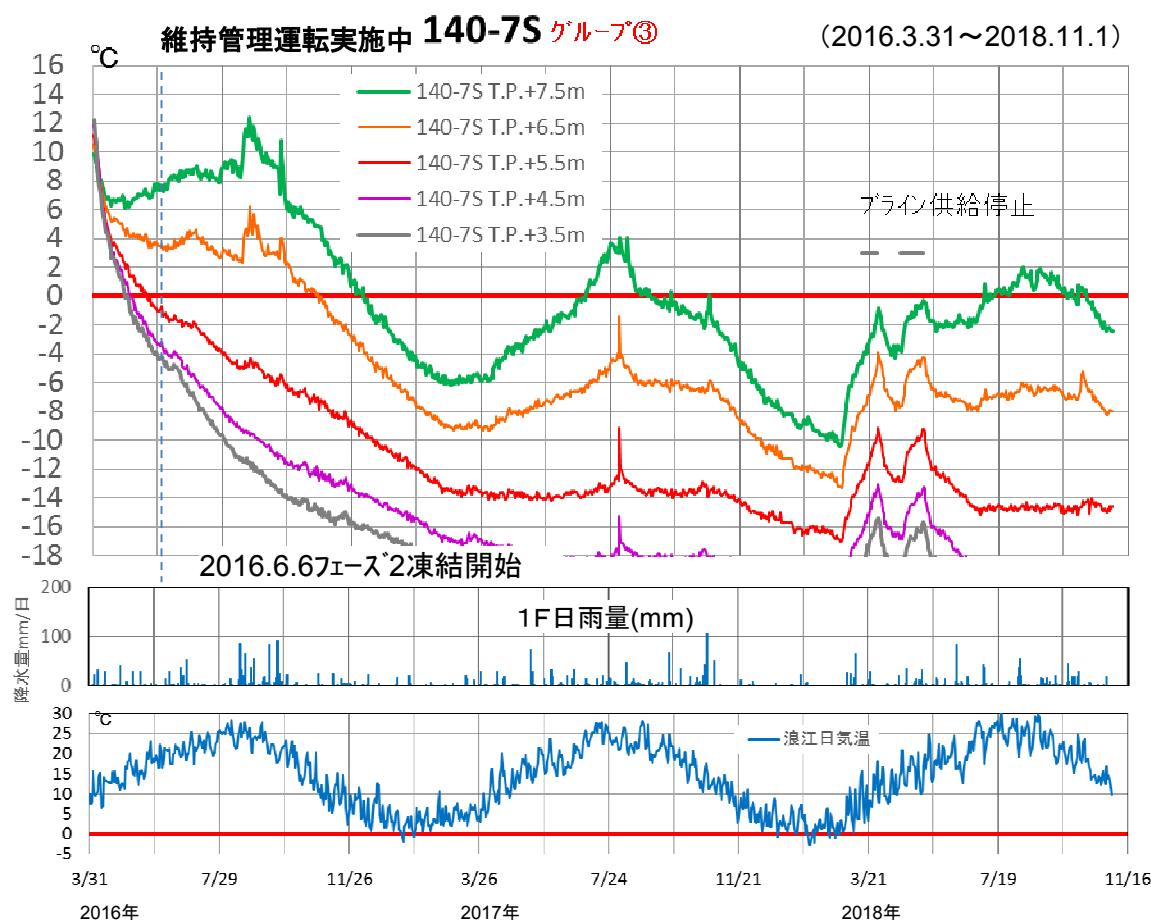
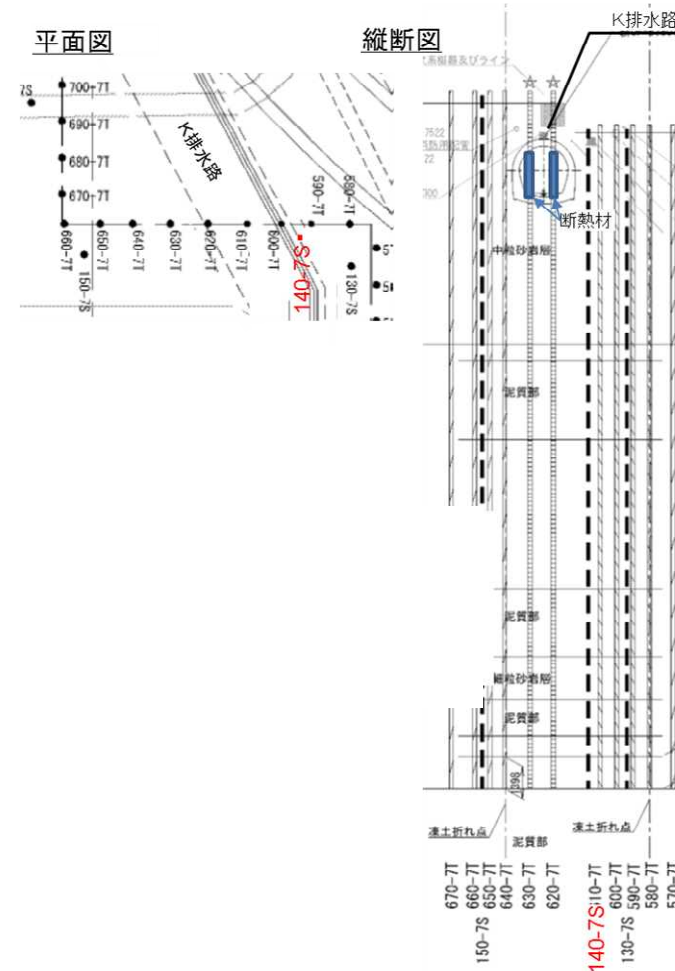
## 参考-Ⅱ. k.140-7Sの経時変化および周辺状況 11/13

| | 測温管名 | 周辺状況 | | | 対策案 | | | | 備考 |
|---|---|---|---|---|---|---|---|---|---|
| k | 140-7S | ○ | K排水路※1 | | | | | | 具体案を検討中 |

- 夏期において、気温上昇の影響等を受け0℃を上回ったが、現在は0℃を下回っている。  
付近にK排水路があり、排水路の凍結防止のため、  
排水管周辺の凍結管には断熱材を設置している。

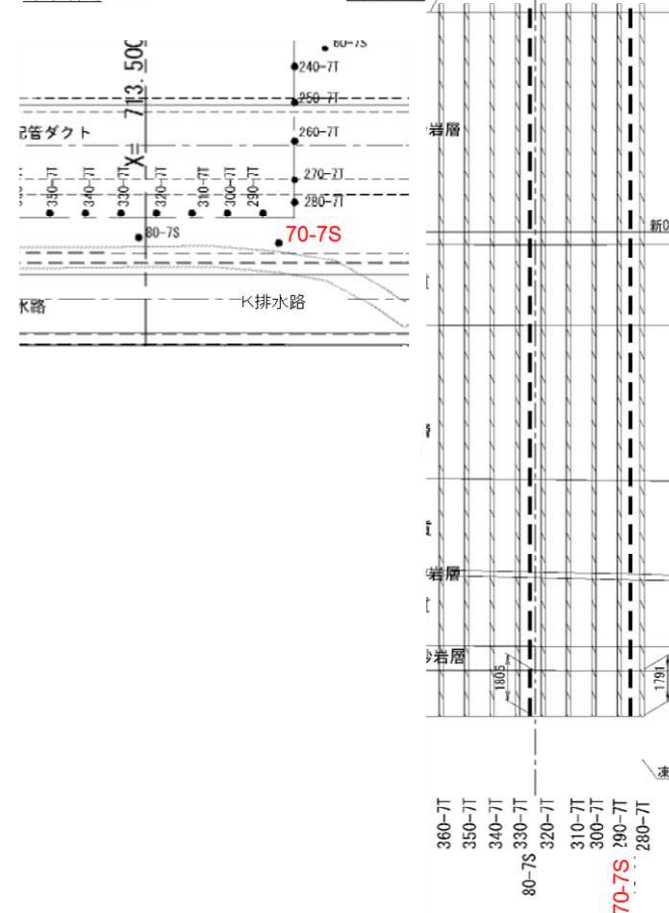
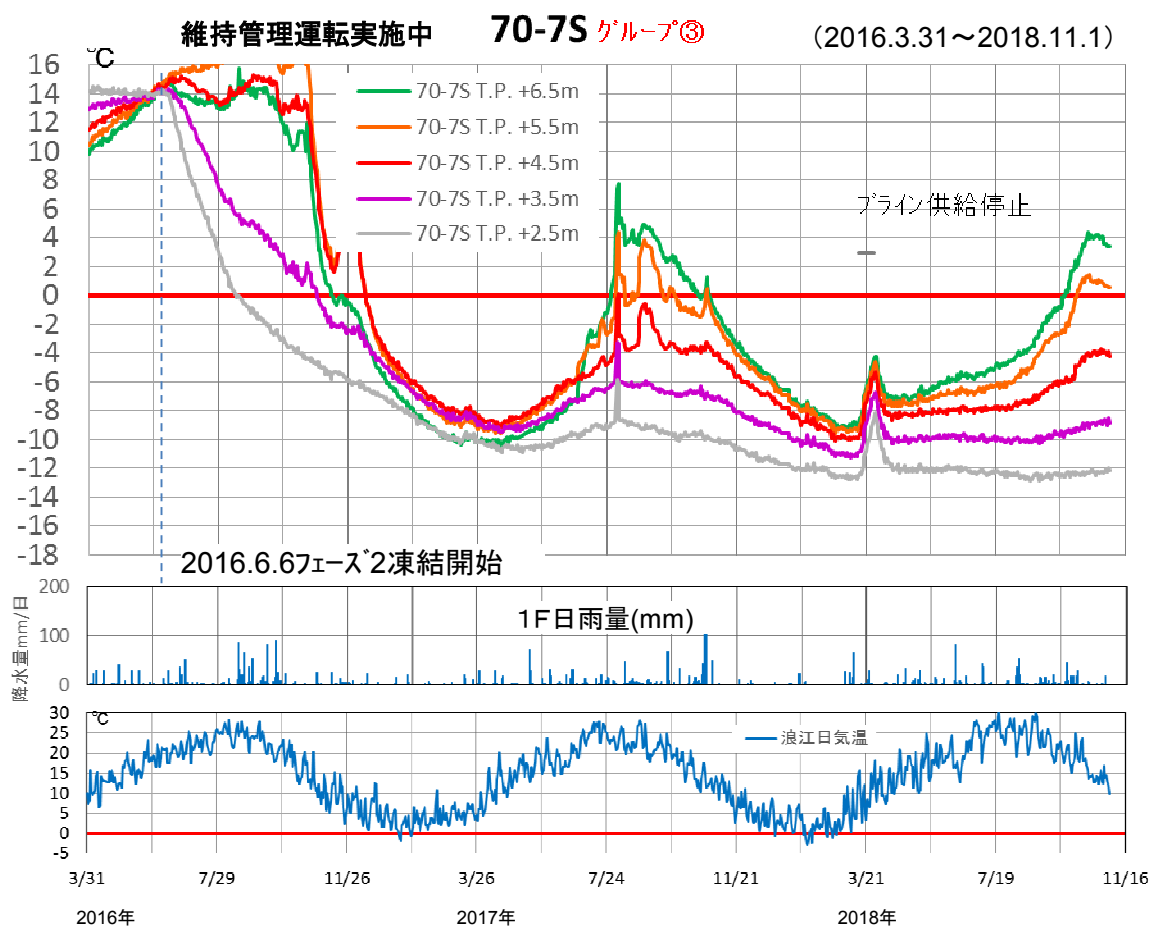
## 参考-Ⅱ. 1.70-7Sの経時変化および周辺状況 12/13

| | 測温管名 | 周辺状況 | | | 対策案 | | | | 備考 |
|---|---|---|---|---|---|---|---|---|---|
| L | 70-7S | ○ | K排水路 | | | | | | 〃 |

- 夏期において、気温上昇の影響等を受け0℃を上回っている。  
付近にK排水路がある。
