# 陸側遮水壁の維持管理運転の状況 および地中温度状況と今後の対応について

2018年11月8日

東京電力ホールディングス株式会社

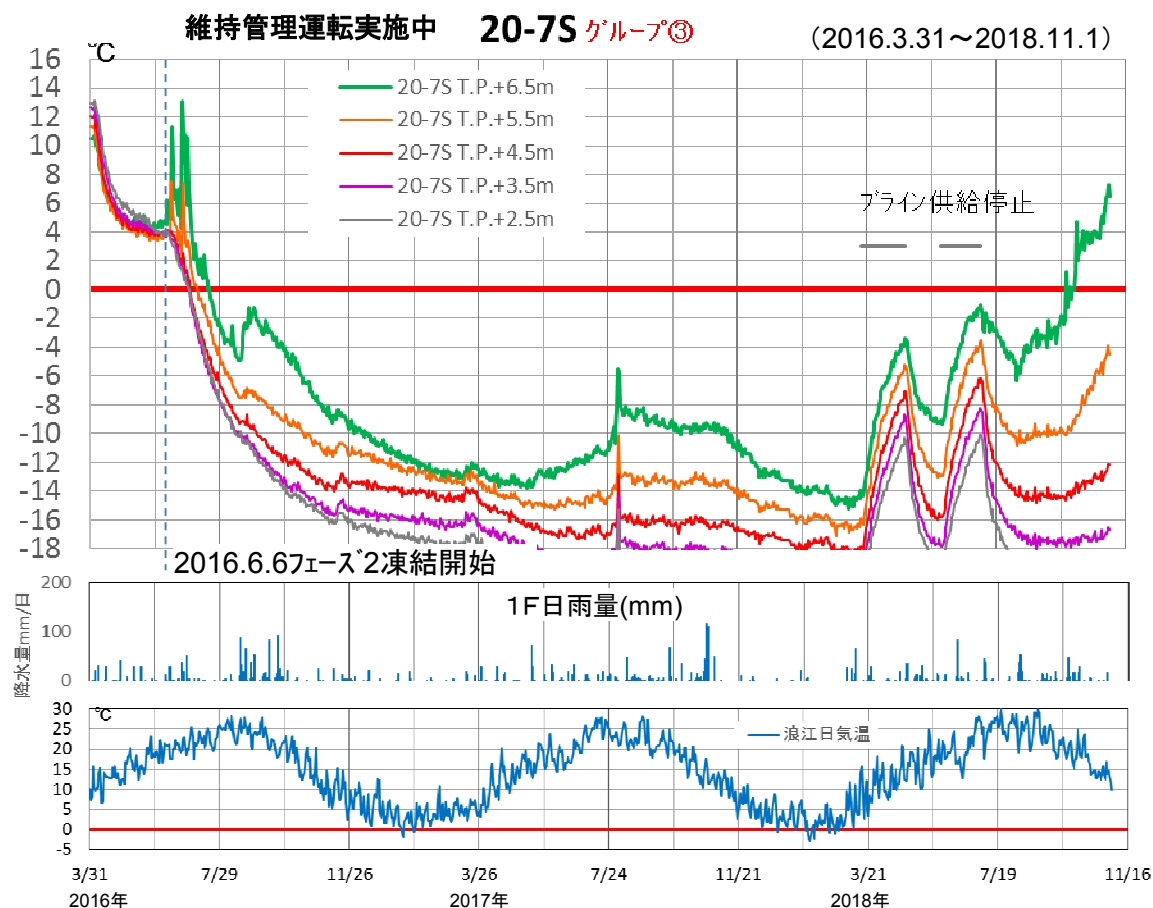
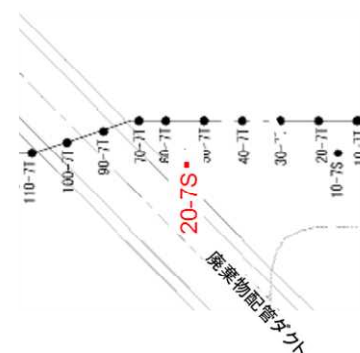
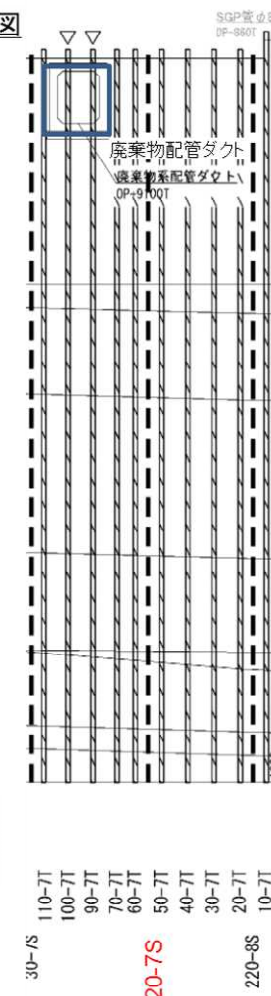
## 参考-Ⅱ. m.20-7Sの経時変化および周辺状況 13/13

| | 測温管名 | 周辺状況 | | | 対策案 | | | | 備考 |
|---|---|---|---|---|---|---|---|---|---|
| m | 20-7S | ○ | 廃棄物ダクト | | | | | | 〃 |

- 今年の10月上旬に温度上昇し0℃を上回っている。  
付近に廃棄物配管ダクトがある。

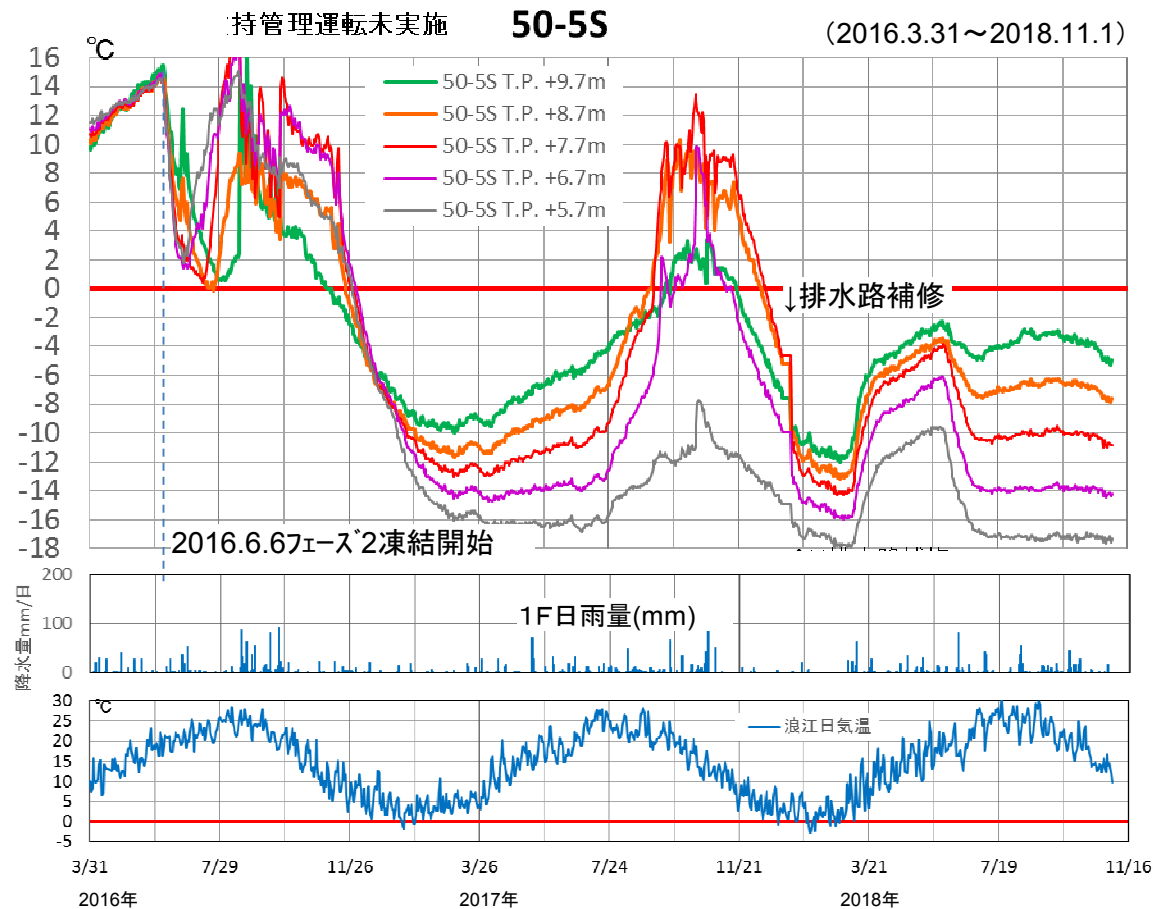
## 参考-Ⅲ. 表層対策の効果 1/2 (既往対策で効果のあった箇所)

- 今年2月に直近排水路の止水を実施。表層全体的に効果が見られる。

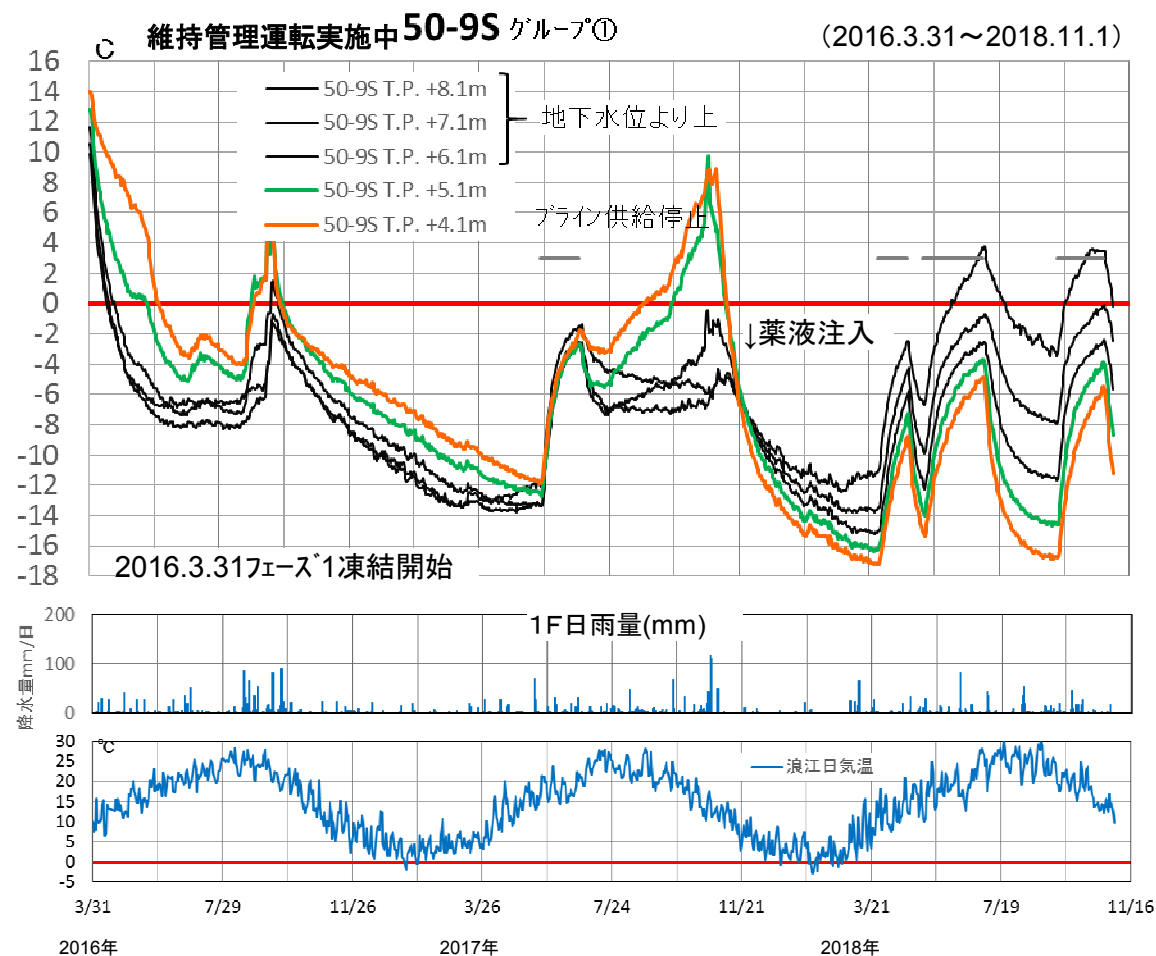
## 参考-Ⅲ. 表層対策の効果 2/2 (既往対策で効果のあった箇所)

- 昨年11～12月に浅部の薬液注入を実施。表層から3～4層で効果が見られる。
