# 多核種除去設備CFF炭酸塩スラリー流出の原因と対策について

平成26年5月29日  
東京電力株式会社

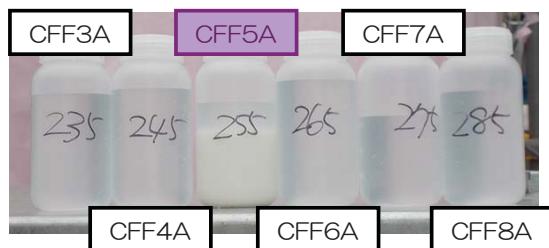
A系統CFF出口水

- 各CFF出口水をサンプリング採取したところ、A系統においてはCFF5Aより、C系統においてはCFF7A、8Aより白濁を確認。炭酸塩スラリー流出と評価。

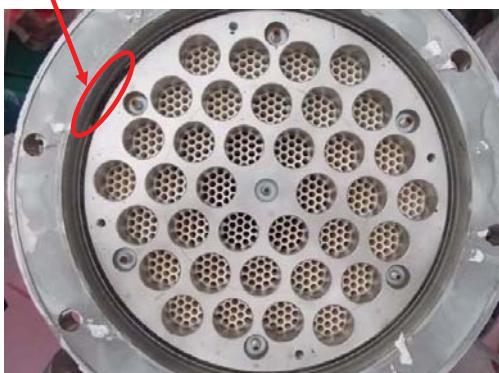
押さえプレート全体

- CFF3Bについてはプレートガスケットに欠損を確認。

プレートガスケット  
欠損箇所

- [プレートガスケットが脆化し、逆洗時の圧力脈動等で欠損や傷が発生したものと推定。脆化は放射線劣化によるものと推定。](#)以下に要因分析を示す。

- ガスケットの材質を耐放射性に優れるEPDM（合成ゴム）へ変更
- 逆洗時の圧力脈動に対する耐性を向上させるため、プレートガスケットの構造をOリングへ変更（更に信頼性向上のため2重化）

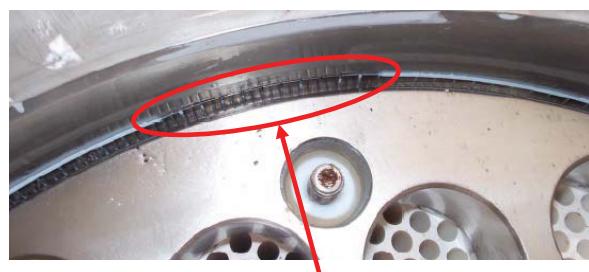
欠損箇所：幅約6cm、深さ約3mm

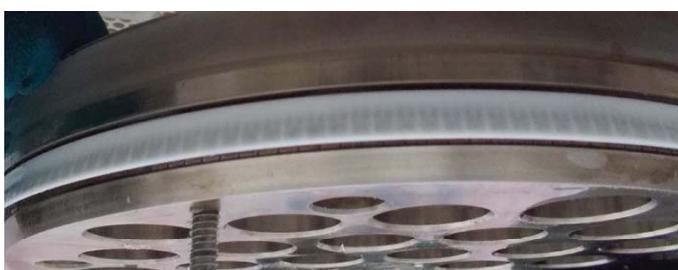
(写真はCFF8A)

プレートガスケットに大きな  
欠損は確認されず。

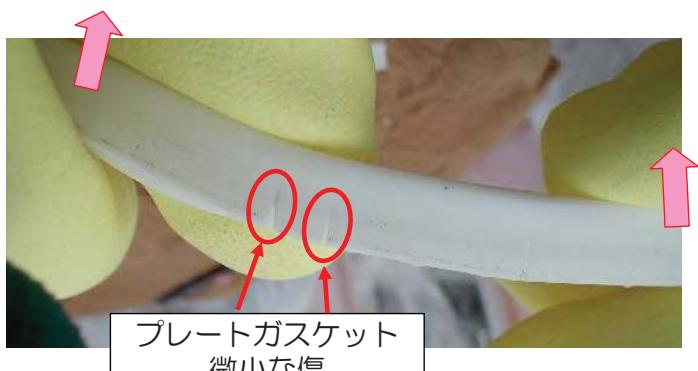
(写真はCFF7A)

- CFF7A、8Aについてはプレートガスケットに欠損は確認されなかったものの、微小な傷を確認。

プレートガスケットのVの字が  
開く方を下側とし、下側に引張  
応力がかかるようにたわませて  
撮影

微小な傷（割れ）が開いている  
ことを確認。

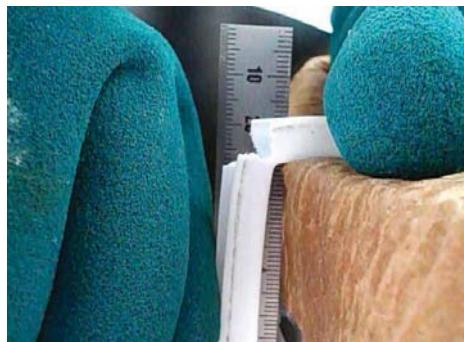
- 炭酸塩スラリーの流出が確認されたプレートガスケットと新品のプレートガスケットの折り曲げ状況を比較したところ、[使用済のプレートガスケットに破断を確認。使用済のプレートガスケットは脆化](#)していることを確認。

使用済のプレートガスケットを折り曲げた\*ところ、破断したことを確認  
(写真はCFF 8A)

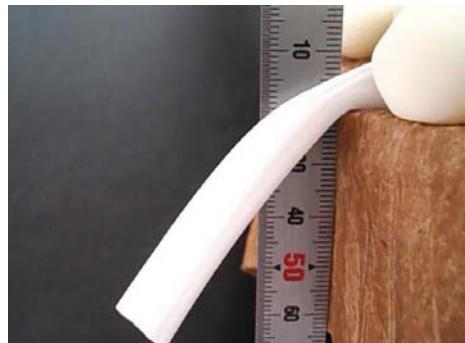
新品のプレートガスケットを折り曲げた\*ところ、破断せずに折れ曲がったことを確認  
(写真は新品のプレートガスケット)

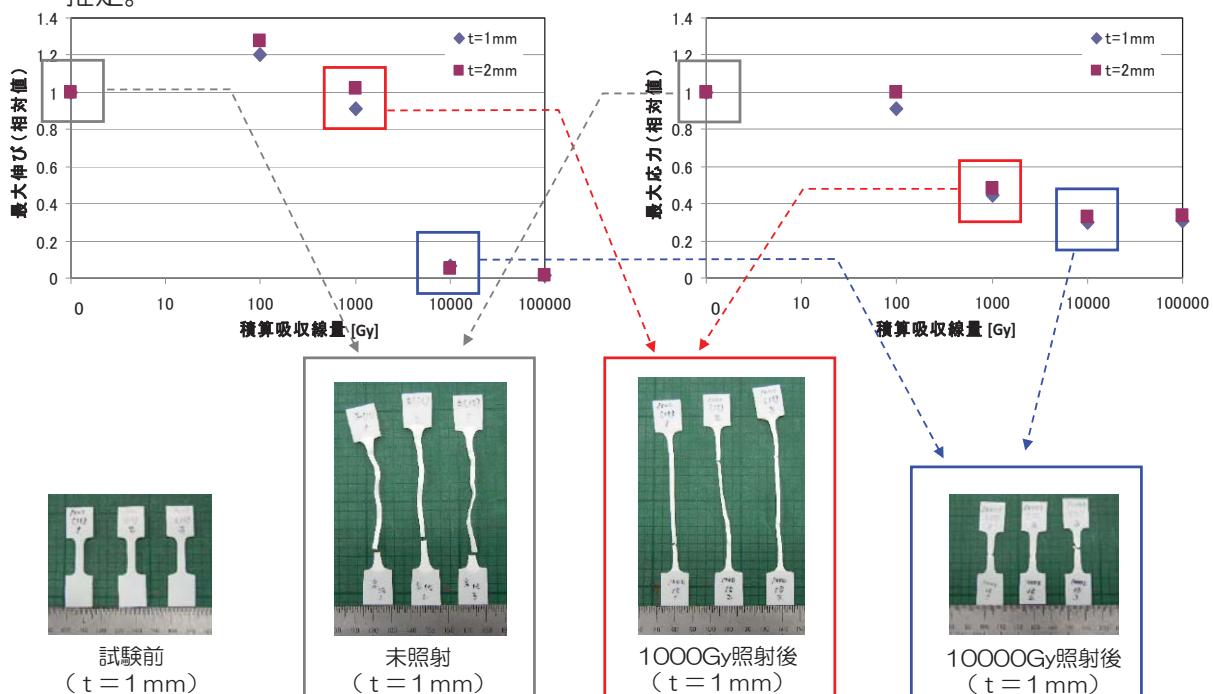
- 最大伸び試験より、10000Gy (約250日間運転相当) から明らかな脆化を確認。
- 最大応力は1000Gy (約25日間運転相当) から低下を確認。脆化傾向が表れ始めたと推定。

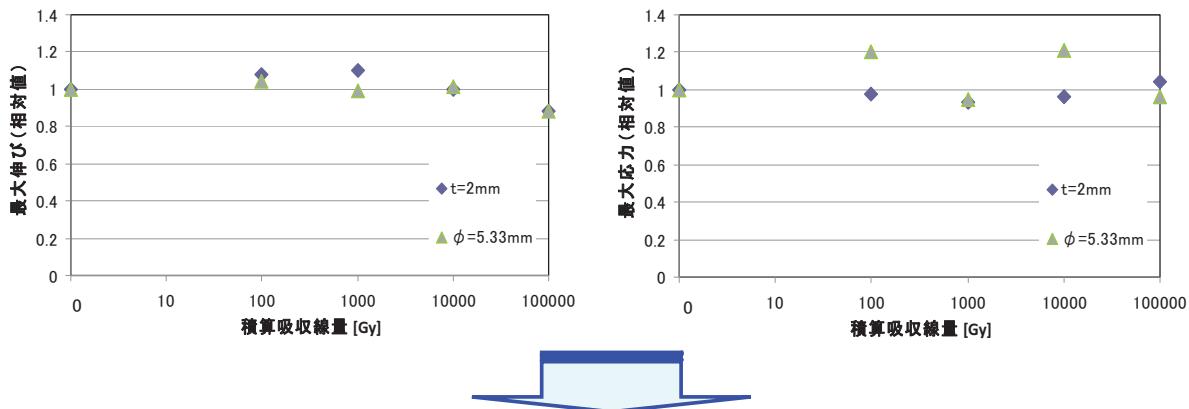
- 100000Gy（約6年半運転相当）まで照射されても有意な材料特性の変化は確認されず。十分な耐放射性を有していることを確認。

- ✓ 長期停止の際はスラリーの希釈（線量低減）を行う場合もあるものの、当該ガスケットはほぼホット試験開始時より照射されている状態。
  - ・ A系統は414日、C系統は233日間経過（5/19時点）。
  - ・ B系統は停止した3/18時点で279日経過。
- ✓ 脆化は進行していると推定され、可及的速やかな交換を計画。
- ✓ 交換は耐放射性に優れるEPDM製のガスケットを採用したCFFを採用。

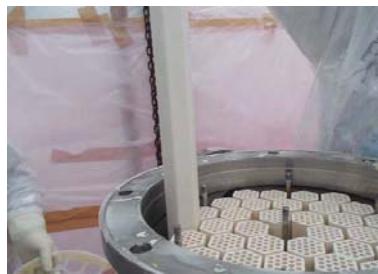
(写真はCFF3B)

←フィルタ（セラミック）

外観に有意な欠陥は確認されず。

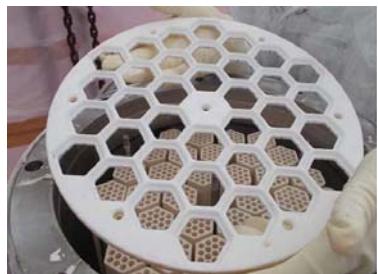
(写真はCFF7A)

押さえプレート（SUS）→

腐食や有意な欠陥は確認されず。

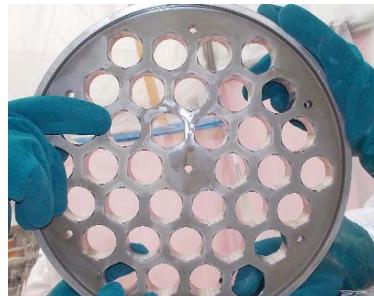
(写真はCFF3B)

←グローバルガスケット（テフロン）

有意な欠陥や脆化は確認されず。Vシールより厚く、放射線（ $\beta$ 線）劣化の影響がプレートガスケットより小さい推定。対策品にて、プレートガスケットと同様、EPDMへ変更予定。
