4号機使用済燃料貯蔵プール スキマサージタンク水位低下事象 について

平成24年1月23日
東京電力株式会社
福島第一安定化センター
冷却プロジェクト部

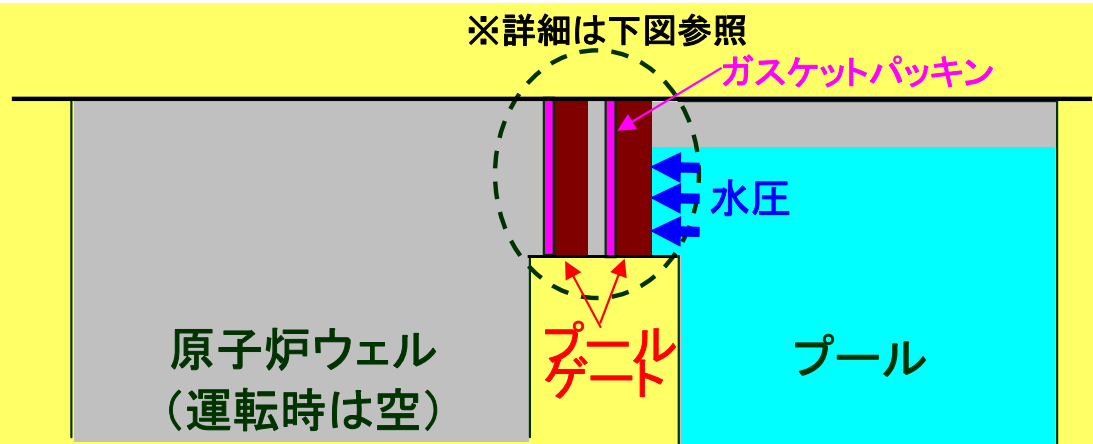
2. プールゲートの構造

- プール内保有水の**水圧**でゲートのガスケットパッキンを壁に押し付け、シール性を保つ
- 3箇所ある**フック**の上にゲートを乗せ、浮き上がり防止のため上部をボルトで固定

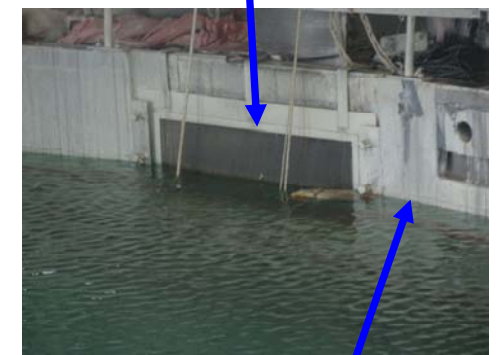
原子炉ウェルの水位状況
(1月22日撮影)

- 1月6日、22日の現場確認において、原子炉ウェルからスキマサージタンクへのオーバーフローを確認。このことから現在も、

→ プール→原子炉ウェル→スキマサージタンク

の循環経路ができている可能性がある

- プールの水位監視に加えて**原子炉ウェルの水位も監視(水位計+カメラ)**し、プールと原子炉ウェルの水位を一体で管理
- 原子炉ウェルの水位もオーバーフロー付近に維持→自然蒸発により原子炉ウェルの水位が低下した時には適宜、原子炉ウェルへ水を補給
