4号機使用済燃料プールの 健全性確認について

2012年2月27日

東京電力株式会社

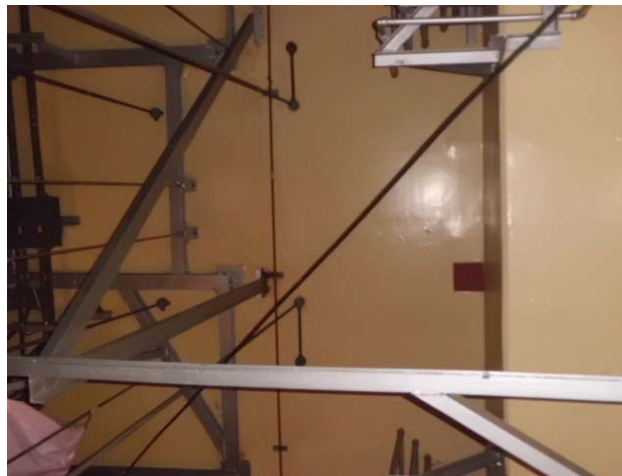
- ・ 使用済み燃料プールを支えるシェル壁や使用済み燃料プール床に損傷が無いことを確認している。*
- ・ 建屋の損傷やプール水の温度条件等を考慮した、基準地震動 S_s に対する耐震安全性評価を実施し、問題ないことを確認している。*

使用済燃料プール床（H23.5.21撮影、下階からの見上げ）

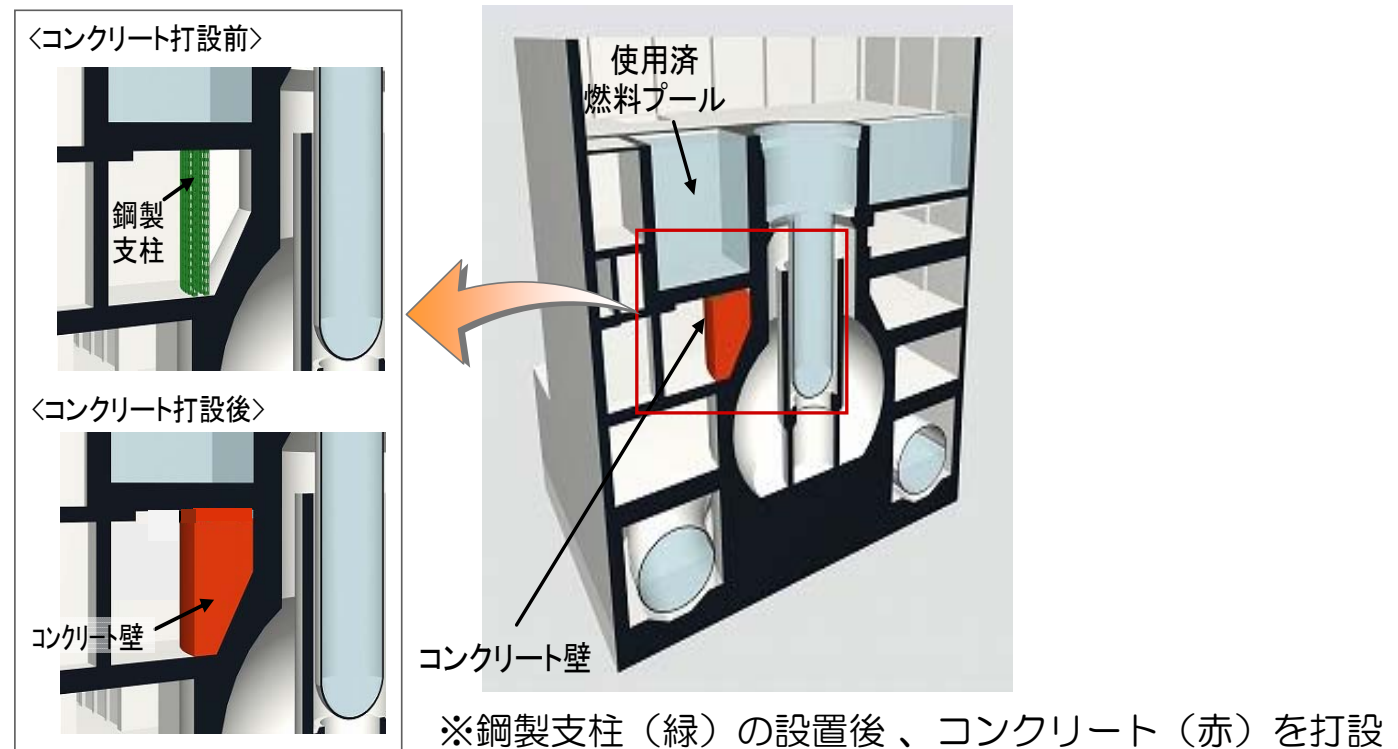
- ・安全余裕度向上のため、使用済み燃料プール底部に支持構造物を設置する工事を実施している（平成23年7月30日完了）。

使用済燃料プール底部の支持構造物設置工事イメージ

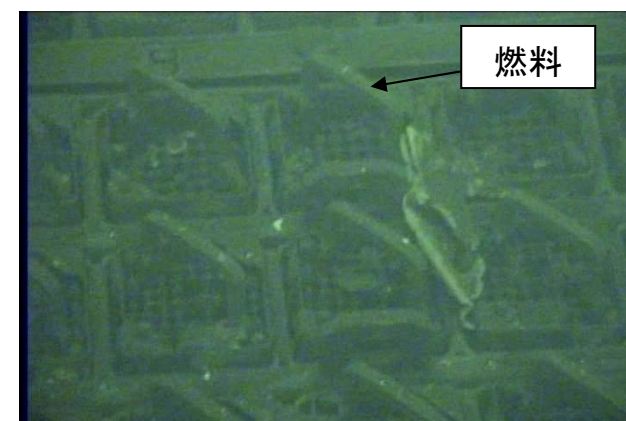
- ・プール内の様子を撮影、ラックの異常は確認されていない。
(2011/4/29、5/7及び2012/2/9撮影)

- ・現状、塩分除去、ヒドラジン注入及び循環冷却の効果により腐食の進行は概ね抑制と評価。

使用済燃料プール内の様子(2/9撮影)

- ・プール内ガレキ撤去に先立ち計画している水中カメラによるガレキ分布調査にあわせ、燃料ラック上部も確認。

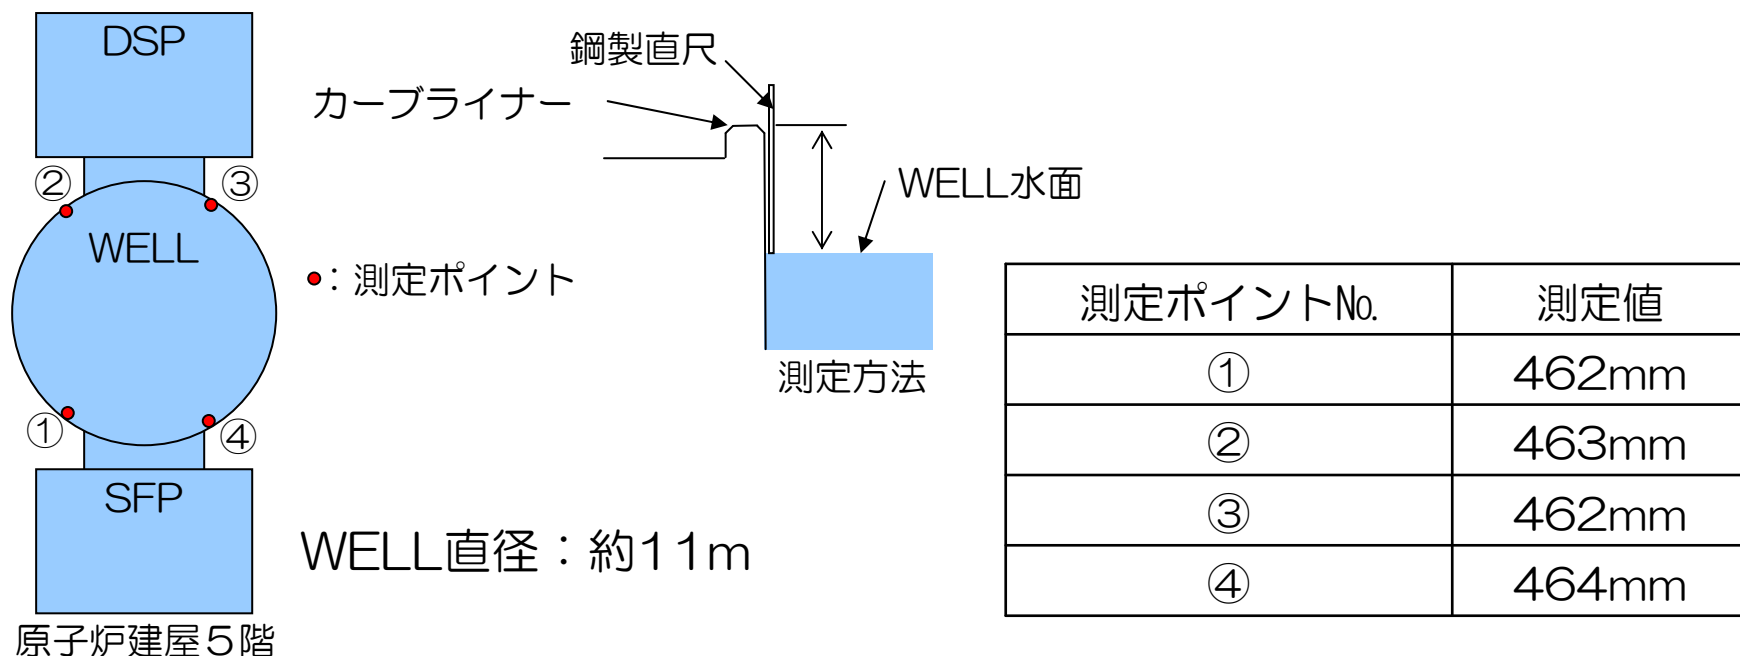
参考：4号機原子炉WELL水位の測定結果

- ・測定位置足場付近のガレキの影響及びカーブライナー形状による多少の測定誤差は存在すると考えられるが、カーブライナー上端から測定したWELLの水位レベルに有意な差は確認されなかった。

➡ 原子炉建屋5階において、床面と原子炉WELL水位は水平であった。

- ・ 今後は、年2回程度の割合で継続的に測定を実施予定。
