# トーラス室現場調査について

平成24年3月28日  
東京電力株式会社

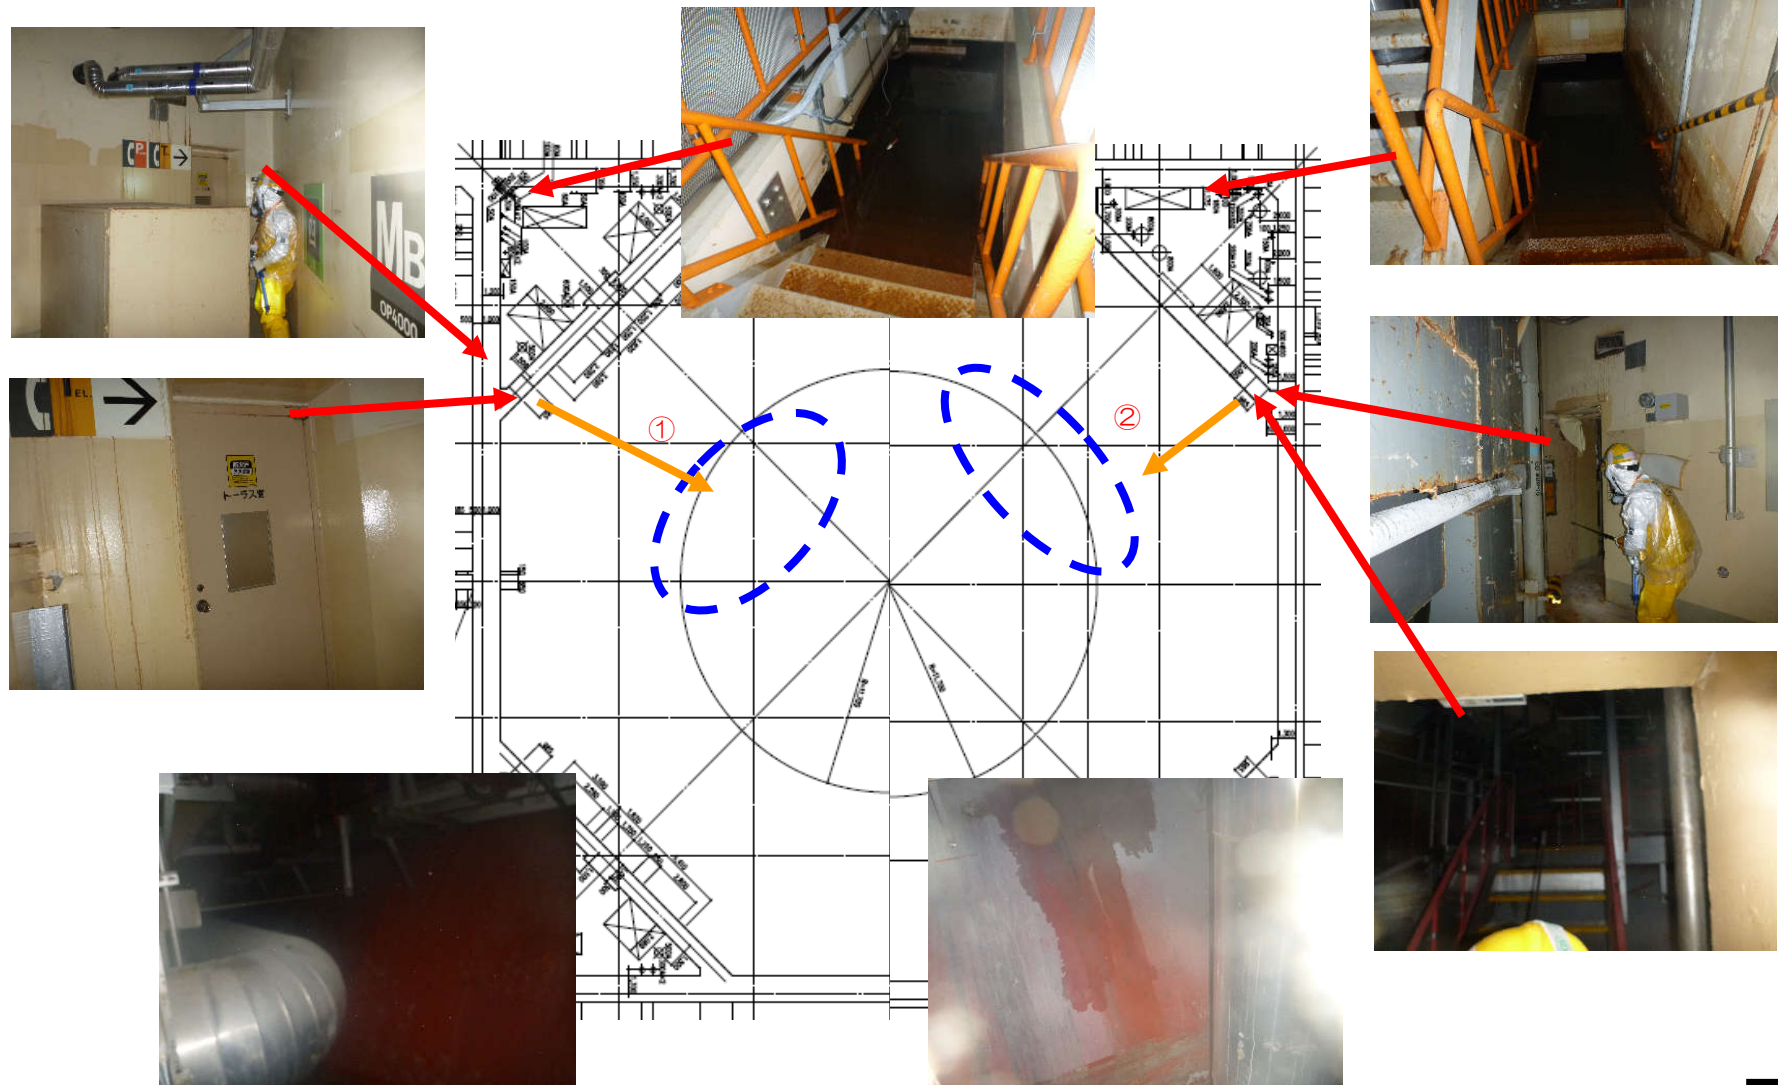
## 2号機トールラス調査箇所

①の方向から見たトールラス(北西側)

②の方向から見たトールラス(北東側)
