福島第一原子力発電所4号機原子炉建屋の 健全性確認のための点検結果について

2012年5月25日
東京電力株式会社

■点検期間

平成24年5月17日～平成24年5月23日

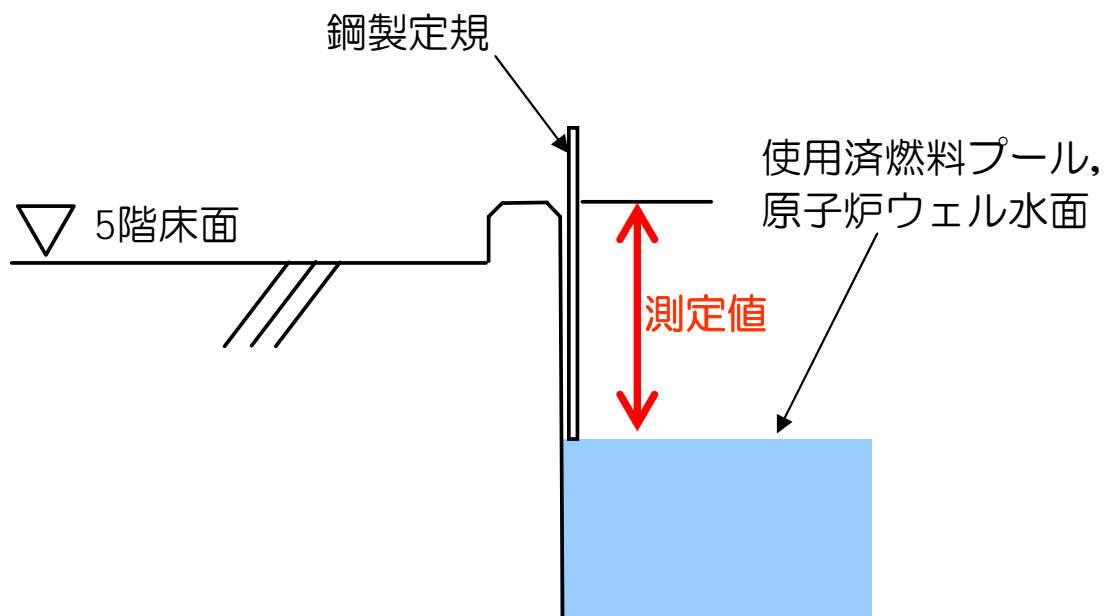
測定方法

▶ 今回の測定においても、四隅の測定値がほぼ同じであることから、5階床面と使用済燃料プール および原子炉ウェルの水面が平行であることを確認した。
 （既に、H24.2.7とH24.4.12の2回実施し、建屋が傾いていないことを確認済み）

原子炉 ウェル	測定日		
	H24.2.7	H24.4.12	H24.5.18
①	462	476	492
②	463	475	492
③	462	475	492
④	464	475	492

使用済燃料 プール	測定日		
	H24.2.7	H24.4.12	H24.5.18
⑤	—	468	461
⑥	—	468	461
⑦	—	468	461
⑧	—	468	461

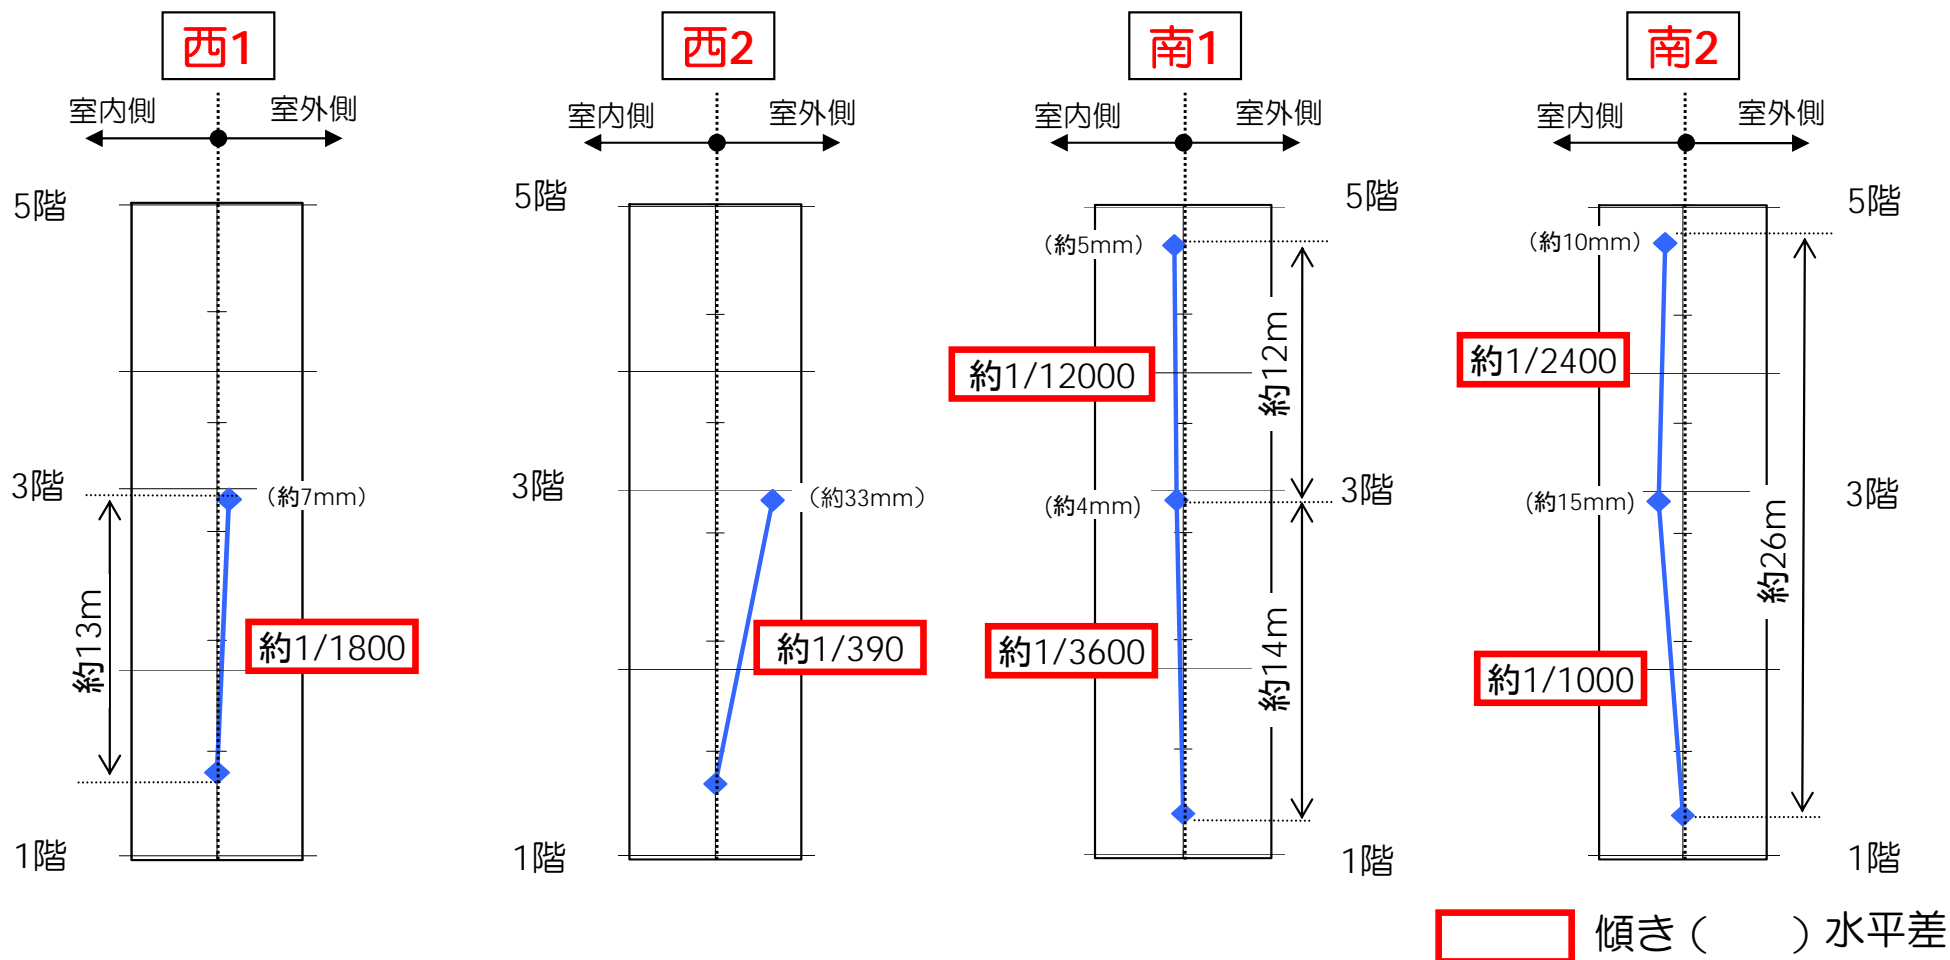
外壁面の測定結果

▶外壁面の傾きは、全ての定点において、建築基準法の制限値以内（※）であることから、建物全体としては傾いておらず、構造安全性は確保できている。

※建築基準法における許容応力度計算において、傾きは1/200以内であることが定められている。

- ・上記グラフは縦横の縮尺が異なり、横方向が約80倍強調されている。
- ・一般に鉄筋コンクリート構造物には施工誤差が生じ、JASS5N（日本建築学会）では、その許容値は±20mmとしている。

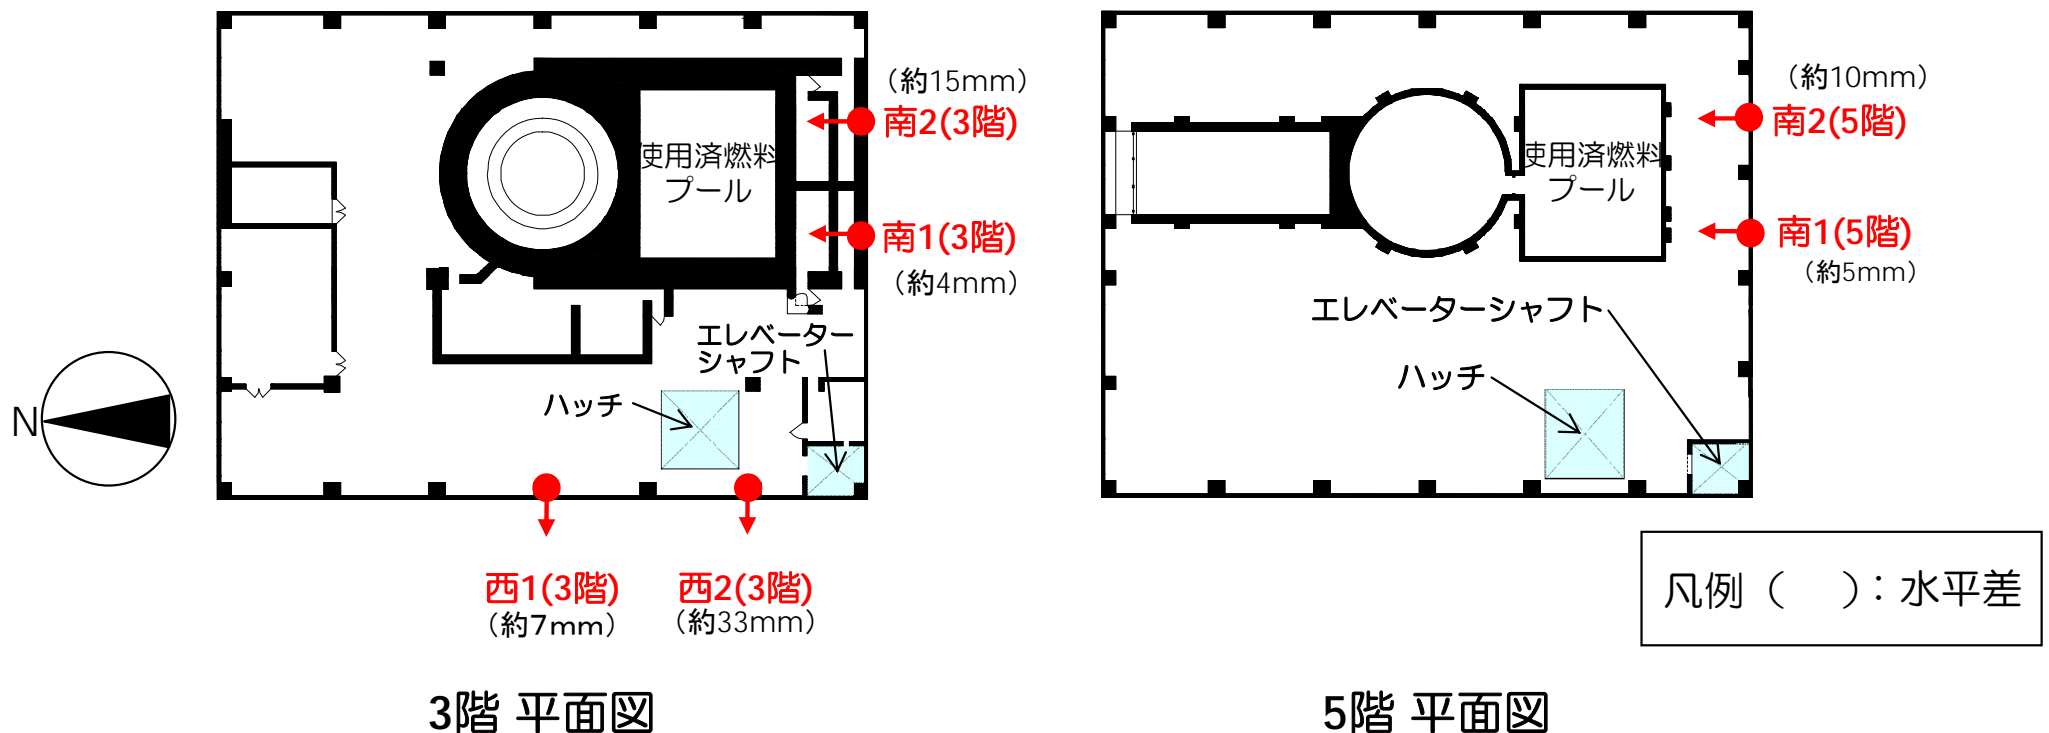
➤西2定点は近傍にハッチやエレベーターシャフトの吹き抜けがあり、他の定点と比べて拘束力が弱いため、局所的に膨らんだと思われる。

⇒仮に当該部分の壁の存在を無視したとしても、地震力の負担割合が全体の10%と小さく、かつ、使用済燃料プール躯体から離れているため、建屋全体及び使用済燃料プール躯体の健全性に与える影響は少ないと考えられる。

なお、今回の局所的な変形の影響度合いを定量的に評価するため、今後解析を行う。

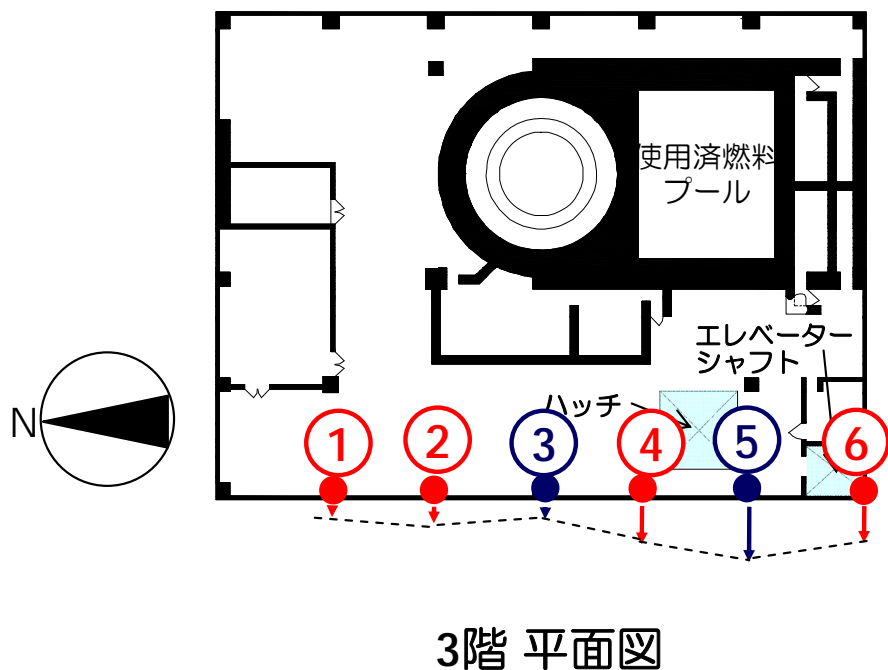
測定結果

▶外壁面の測定において、局所的な変形が確認された西面について、変形の傾向を確認するため、近傍の測定を実施した。【5月25日実施】

測定箇所	水平差
①	6mm
②	10mm
③ 西1(3階)	7mm
④	23mm
⑤ 西2(3階)	33mm
⑥	22mm

⇒西面外壁の膨らみは局所的であることを確認した。

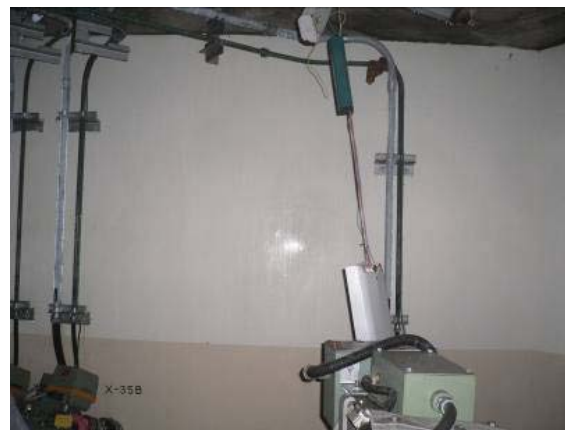
使用済燃料プールを支持する壁

▶目視点検の結果、1mm以上のひび割れや鉄筋腐食の可能性のあるひび割れは確認されなかった。

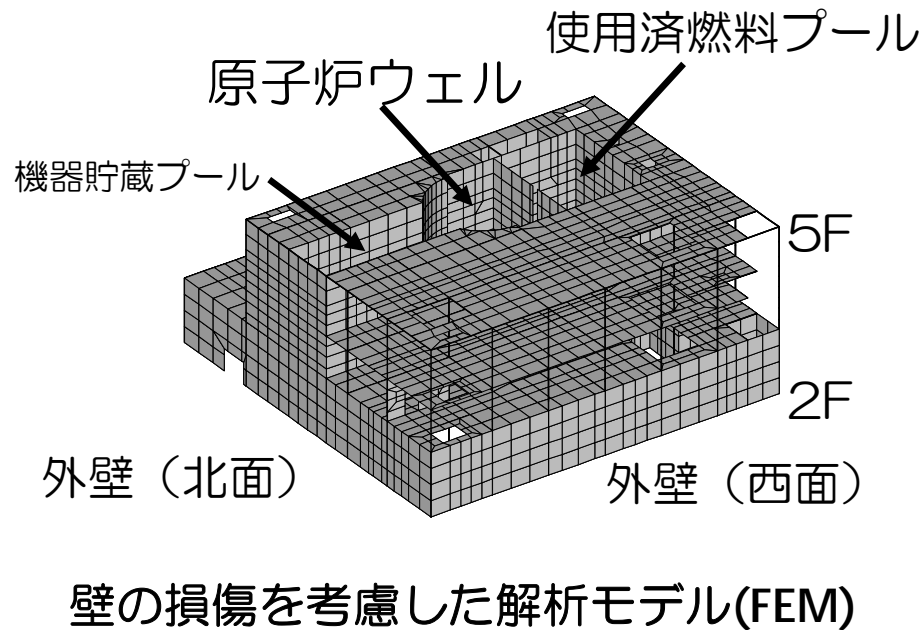
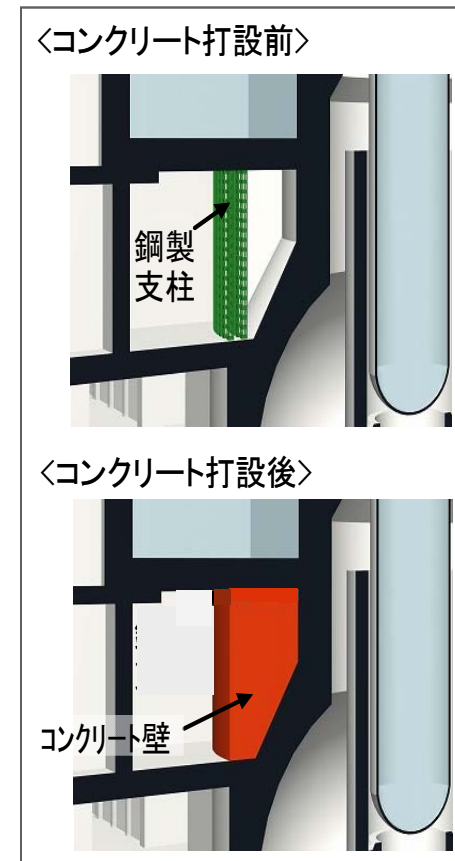
使用済燃料プール底部の補強状況

- ▶ これまでに4号機使用済燃料プールの健全性について、爆発等による損傷を考慮した状態で解析を実施し、東北地方太平洋沖地震と同程度の地震（震度6強）が発生しても使用済み燃料プールが安全であることを確認している。
- ▶ さらに、使用済燃料プール底部を補強し、耐震余裕度を20%以上向上させている。

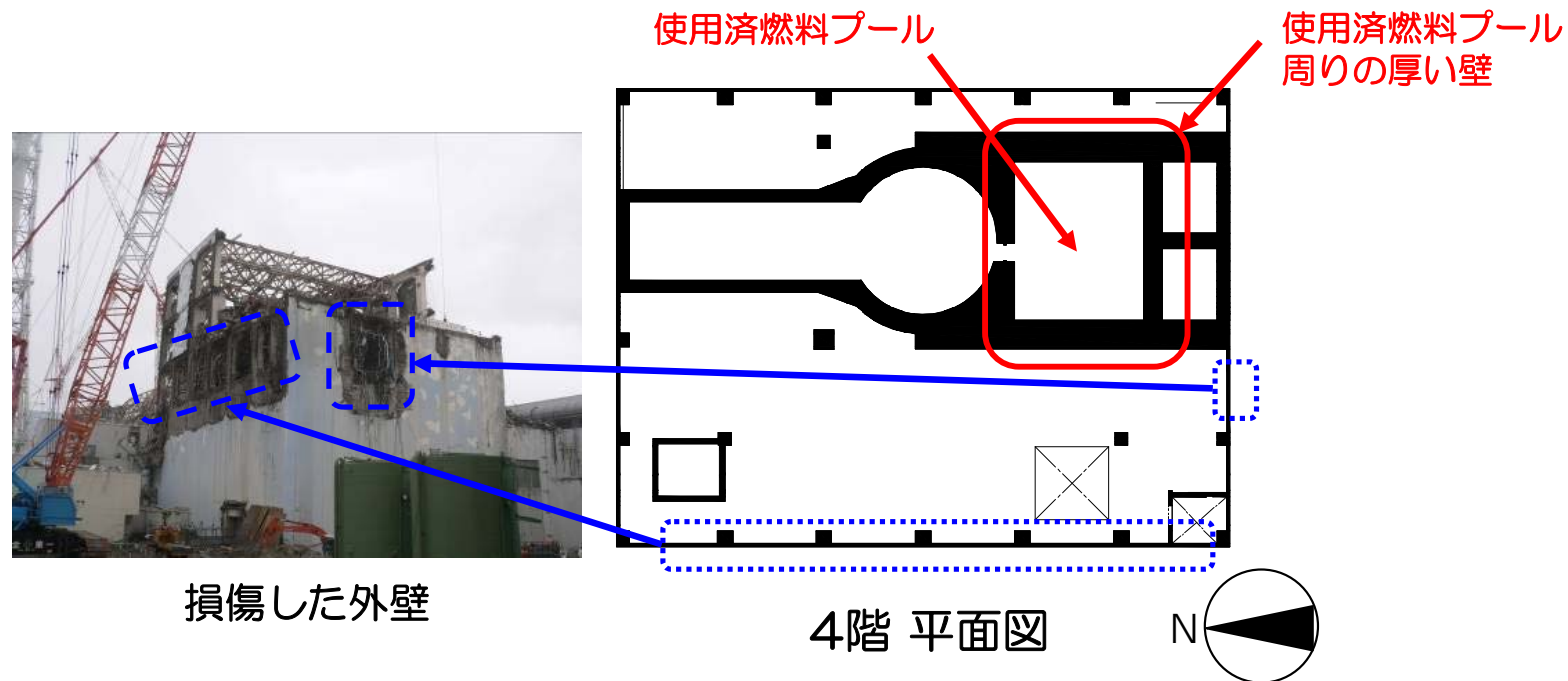
- ▶今回点検の結果、外壁の上層部の一部は損傷しているものの、重要な使用済燃料プールの躯体は壁厚が140cm～185cmと厚いこともあり、ひび割れや傾きも無く、また十分なコンクリート強度も確保されており、安全に使用済燃料を貯蔵できる状態にある。
- ▶また、建物全体の傾きに関しては、写真の角度等により傾いている様に見えるものがあるが、今回の計測から建物は傾いていないことを確認した。

⇒今後の点検においては、経時的な変化を確認していく。

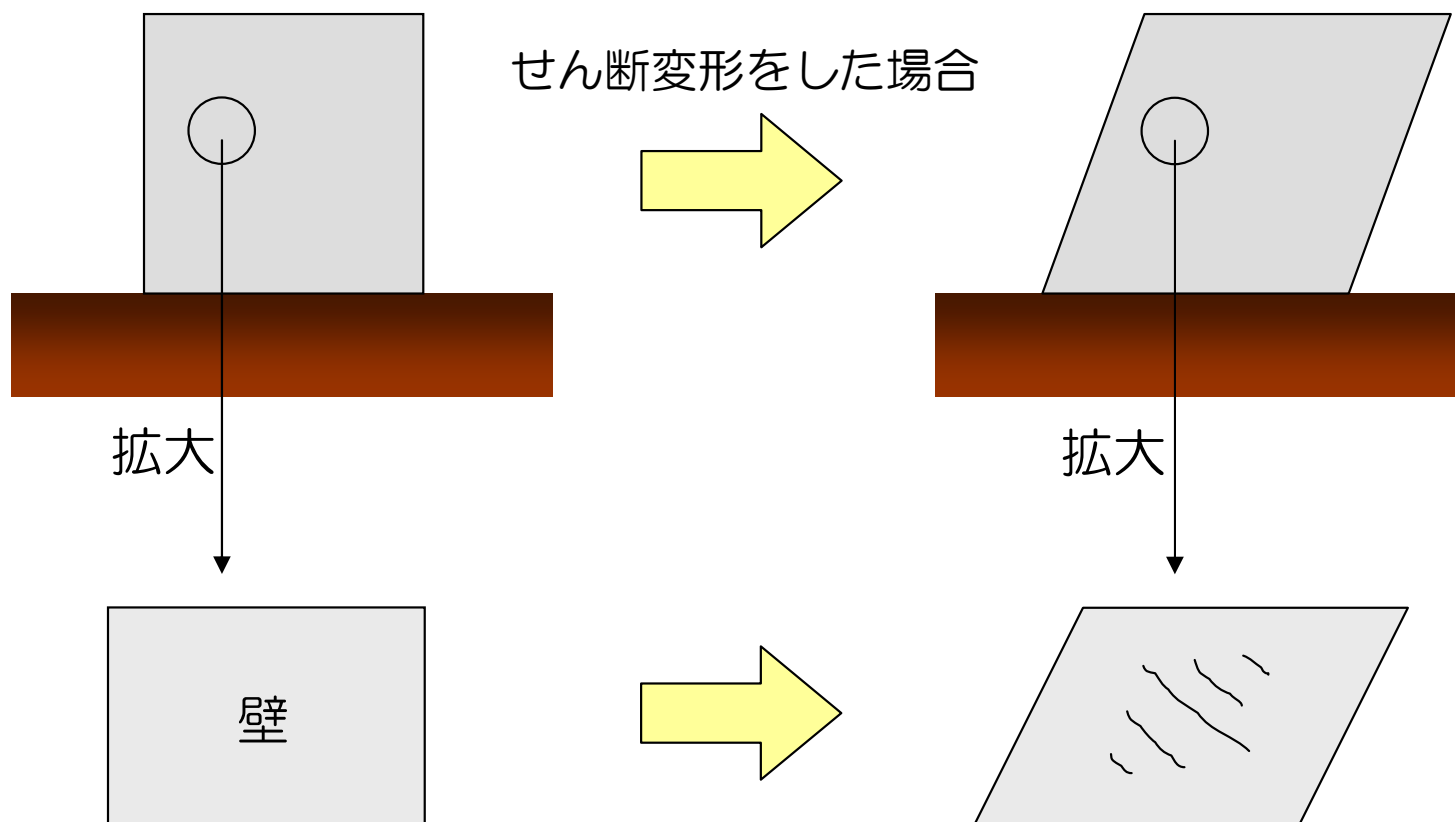
- ▶水位測定の結果において、使用済燃料プール水面と5階床面が平行であっても、下図に示すように、建物がせん断変形（平行四辺形の形に変形）している場合も考えられるが、以下の理由により、せん断変形が生じているとは考えられない。
- ・外壁面の測定により、外壁は傾いていないと考えられる。
 - ・目視点検により、使用済燃料プールの壁等に顕著なせん断ひび割れは確認されなかった。
