# 3号機原子炉建屋1階 T I P室内環境調査の結果について

2012年5月28日  
東京電力株式会社

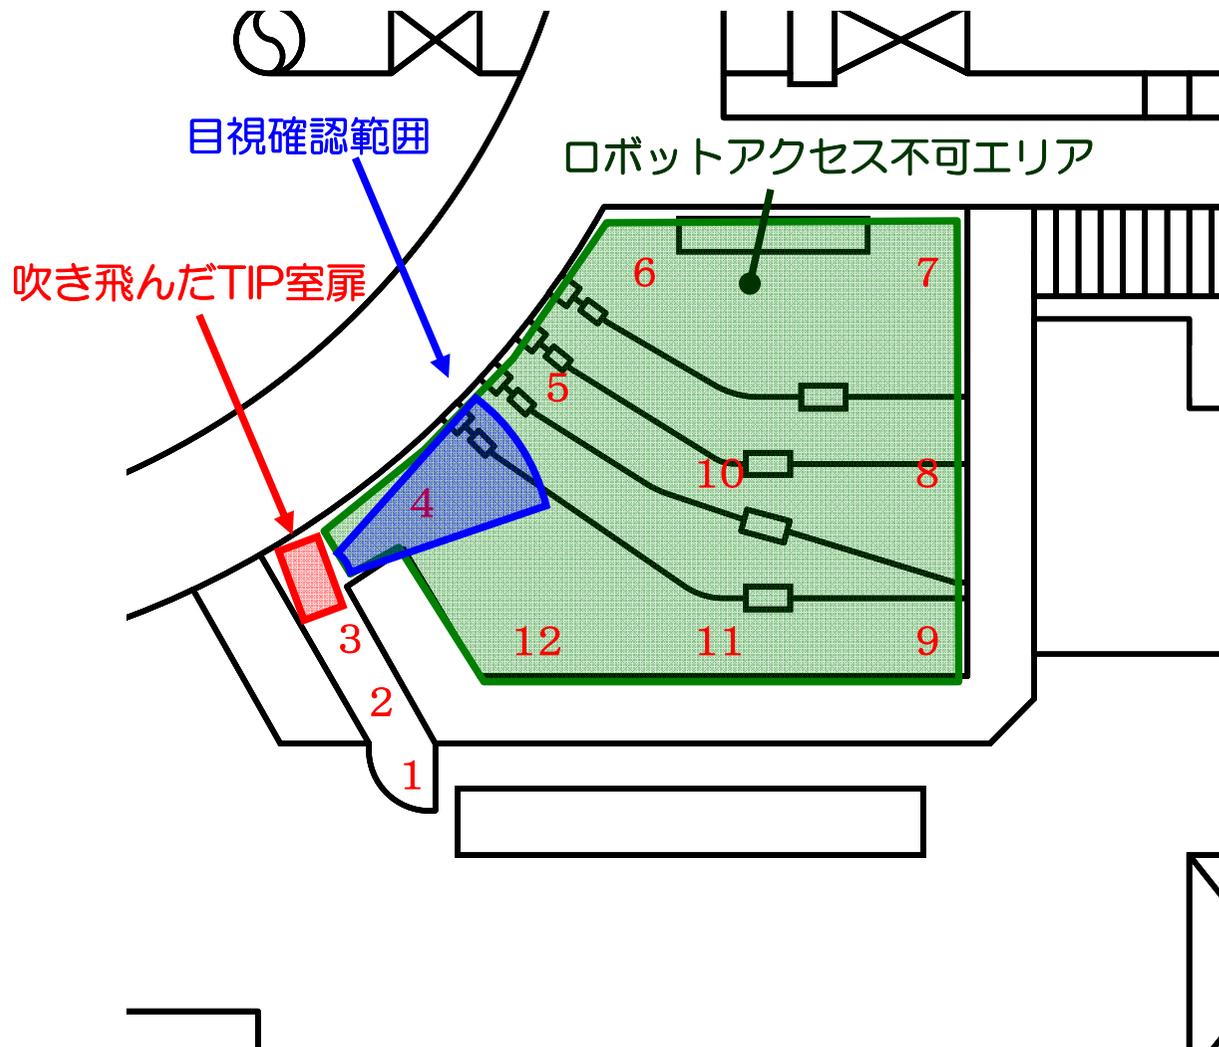
測定点	線量率[mSv/h]
1	50
2	35
3	35
4	45 ※1
5	－ ※2
6	－ ※2
7	－ ※2
8	－ ※2
9	－ ※2
10	－ ※2
11	－ ※2
12	－ ※2

※1ホットスポットモニタで人により測定

※2障害物のため測定点3より奥の室内へ進入できなかったため計測せず。

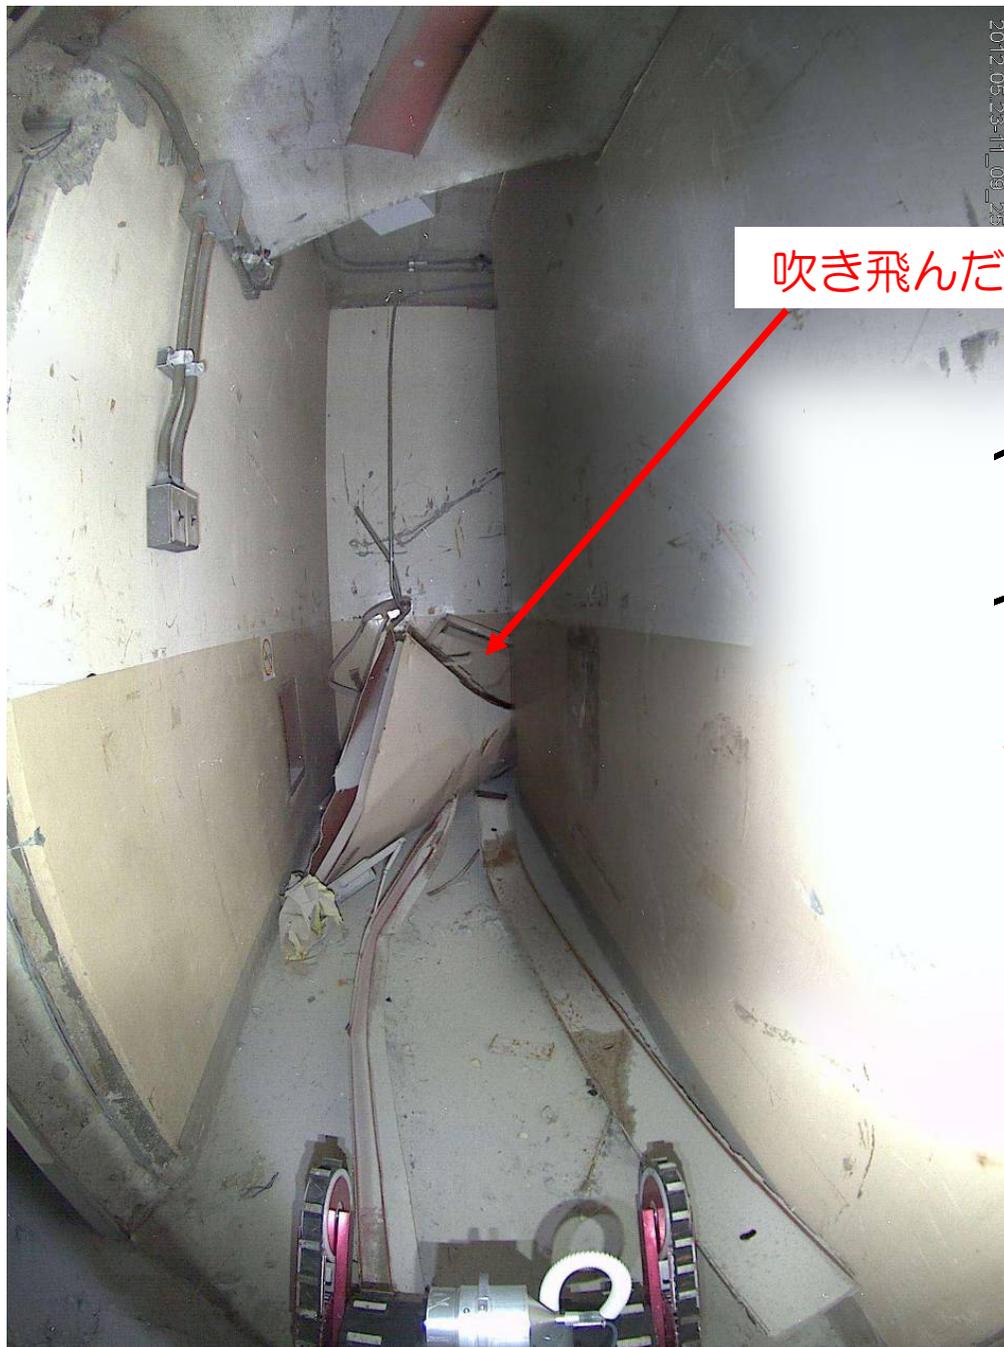
吹き飛んだTIP室扉

目視確認範囲

ロボットアクセス不可エリア

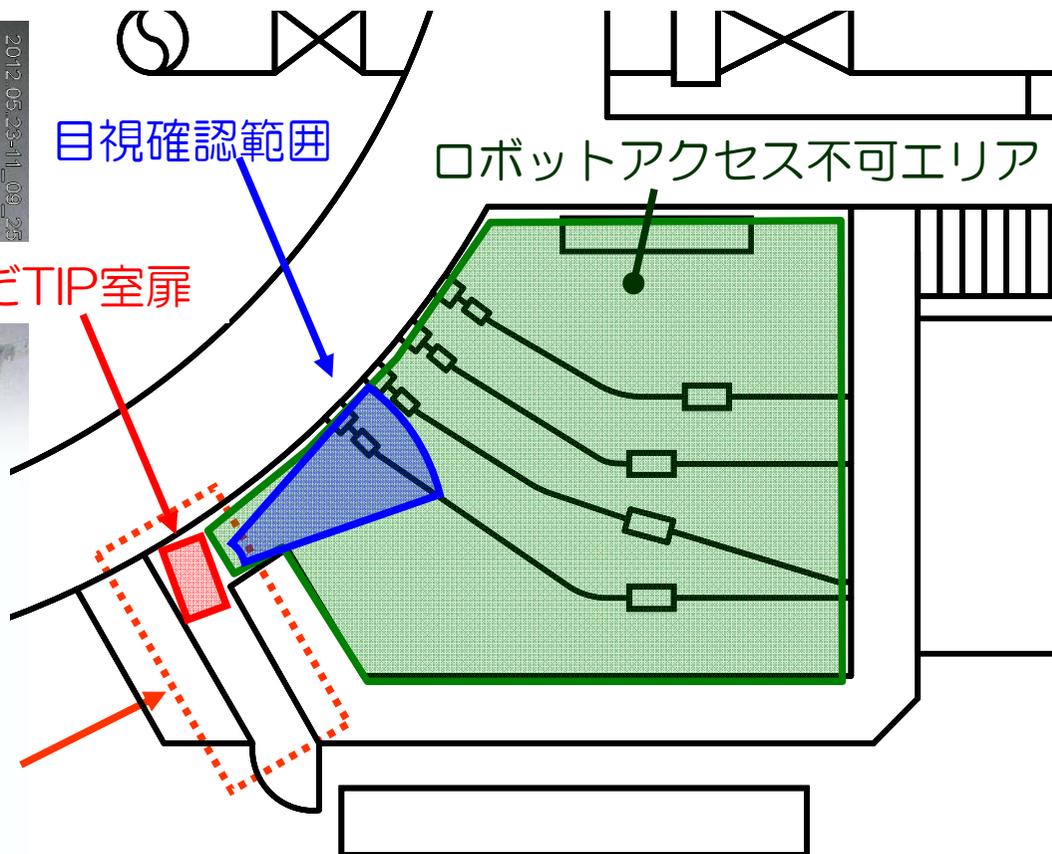
○吹き飛んだTIP室扉が障害となりロボットはラビリンス部より奥へ進入できなかった。  
○なお人が目視でTIP室内入口付近を確認したが、目の届く範囲でTIP案内管を含め機器に目立った損傷は確認されなかった。
