# 共用プールにおける 水質管理について

平成24年9月24日  
東京電力株式会社

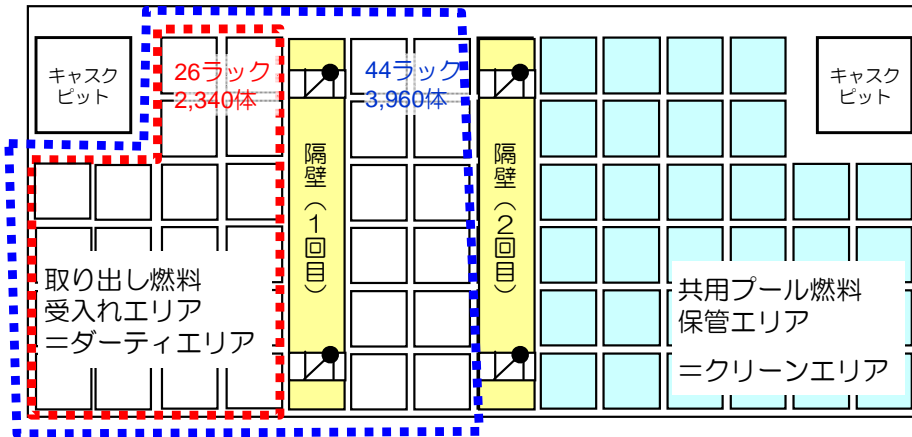
図1. 隔壁概要図

- ※1：燃料ラックを1列抜いて隔壁を設置
- ※2：隔壁上段に開口を設け、オーバーフロー水で冷却

隔壁設置には以下のデメリット

- ・ 共用プールでの貯蔵スペース減→燃料払い出し作業の増加
- ・ 現場作業（燃料払い出し作業，隔壁設置作業）の錯綜

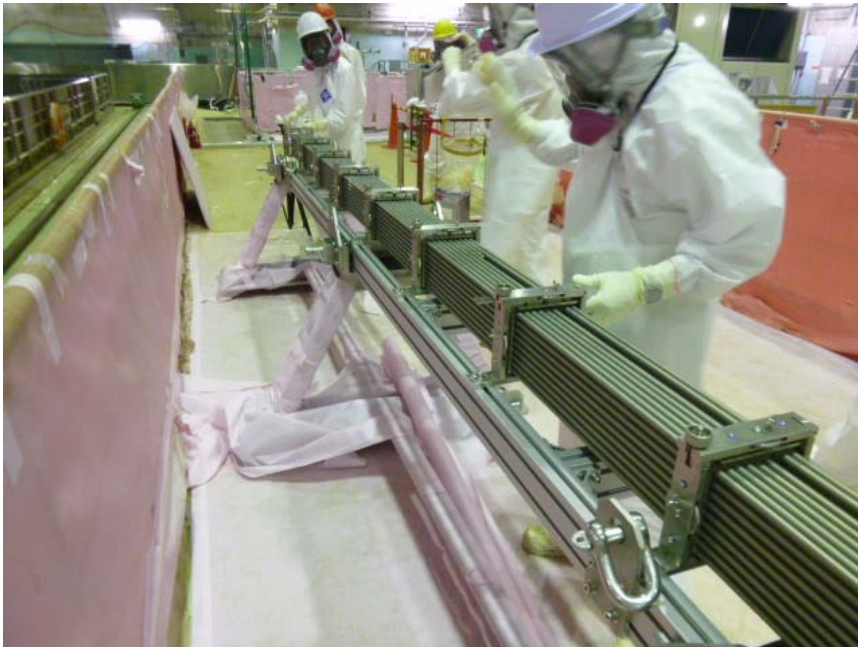
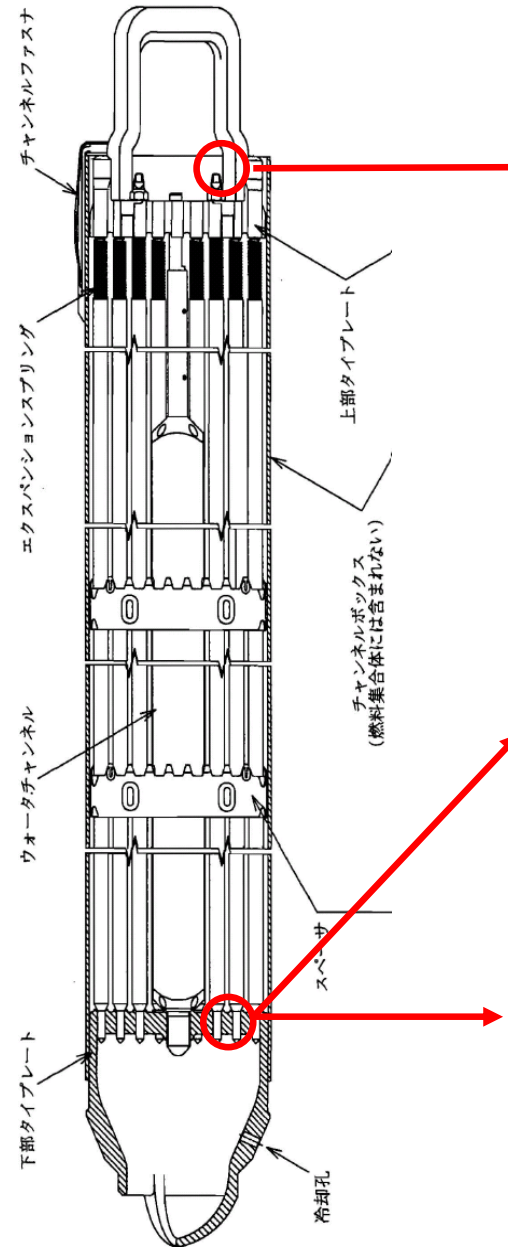
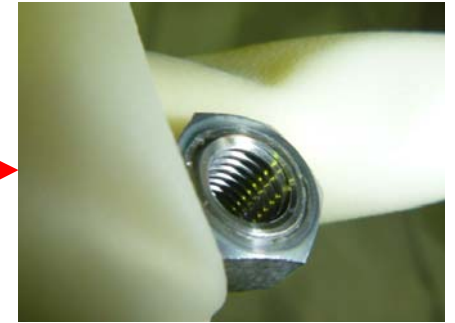
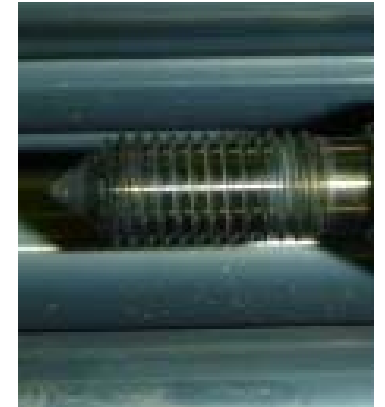
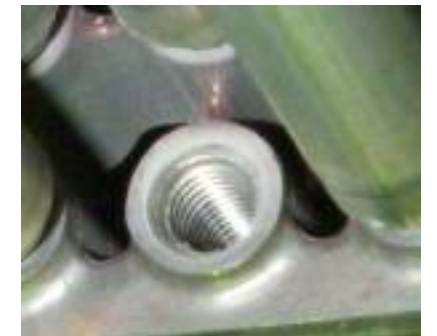
図3. 新燃料調査（外観確認）

H24年8月下旬に実施した1F4新燃料の外観確認の結果は以下の通り

- ・ 燃料表面及びすきま部への固化した塩化物の付着は確認されなかった
- ・ 燃料構造部材には金属光沢があった

※新燃料調査の結果，表面へのクラッド付着はほぼなかったが，照射済燃料には新燃料よりも付着していると思われるため，クラッドによる影響評価は過去の1Fデータを用いる。

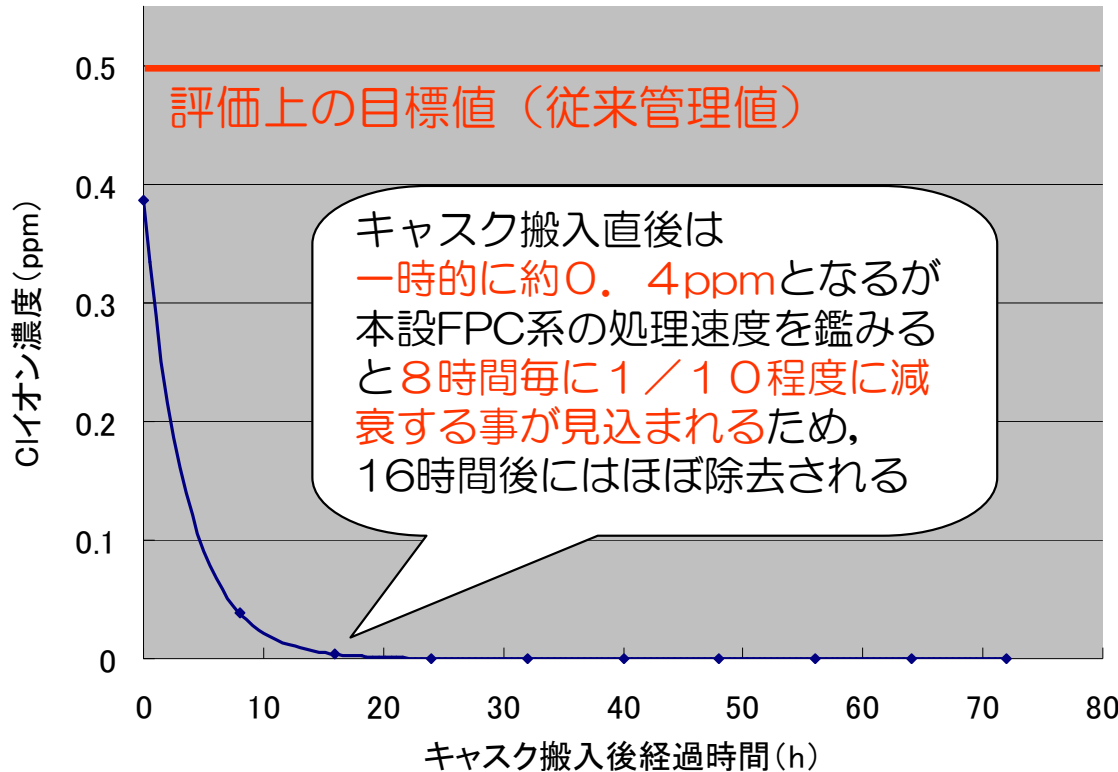
図4. 共用プールの1/4に拡散した場合 (1 F 4)

- ・ 移送容器搬入によるClイオン濃度上昇の影響を最も受ける図4の代表ケースにおいても従来の管理値である0.5ppm以下を満足すると評価
- ・ キャスク搬入の都度、図4の推移を繰り返す

共用プールのClイオン濃度は

- ・ SFP側での除去効果
- ・ 復旧したFDでの除去効果

により、隔壁を設置していなくても問題のない値で推移する事が予想される
