福島第一原子力発電所3号機原子炉建屋 使用済燃料プール内への鉄骨滑落事象

# 福島第一原子力発電所3号機使用済燃料プール内への鉄骨滑落事象に関する 周辺環境等への影響確認結果

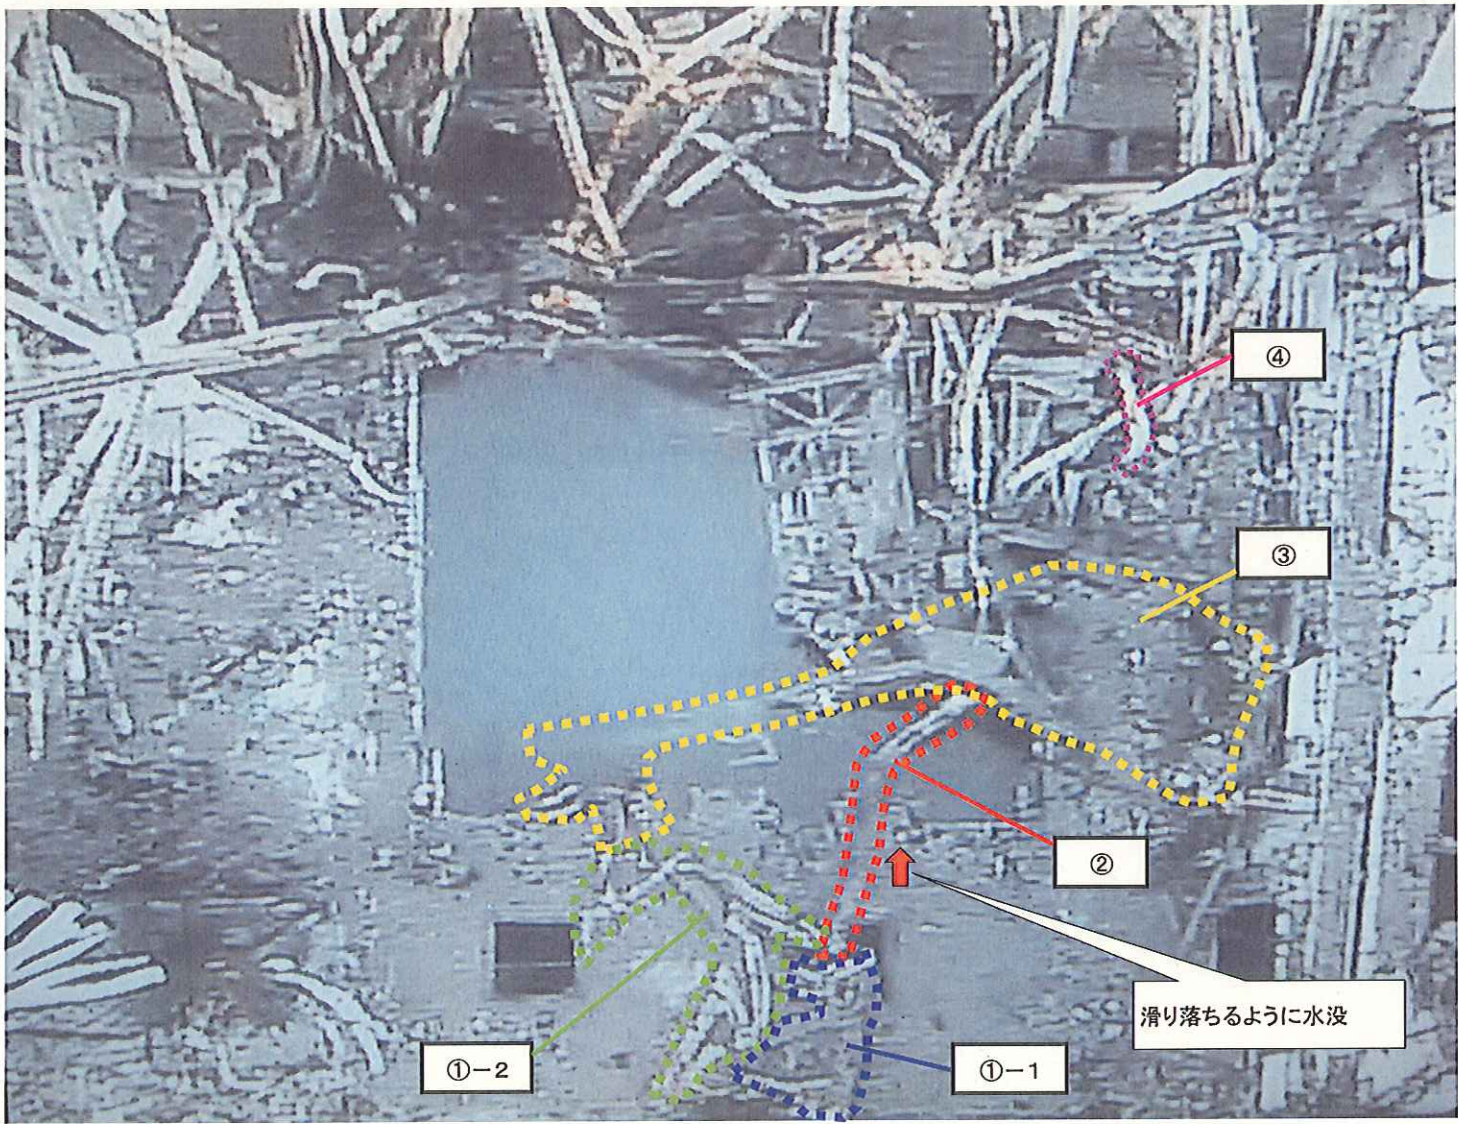
■状況図

9月22日に予定していた③瓦礫の撤去準備作業として、連続している鉄骨トラスの切断作業を実施していた。(鉄骨トラス①-2と鉄骨トラス③の間の切断作業)  
その際、使用済燃料プール脇にある別の鉄骨トラス②(梁材と推定:約300mm×約200mm 長さ約7m 重量約470kg)が不安定な状態となっていることを確認した。  
作業を一旦中断し、東京電力と工事請負者の協議の上、瓦礫鉄骨は不安定な状態にあるため速やかに油圧フォークで掴み取ろうとした時、鉄骨トラス②が使用済燃料プール内に滑り落ちた。

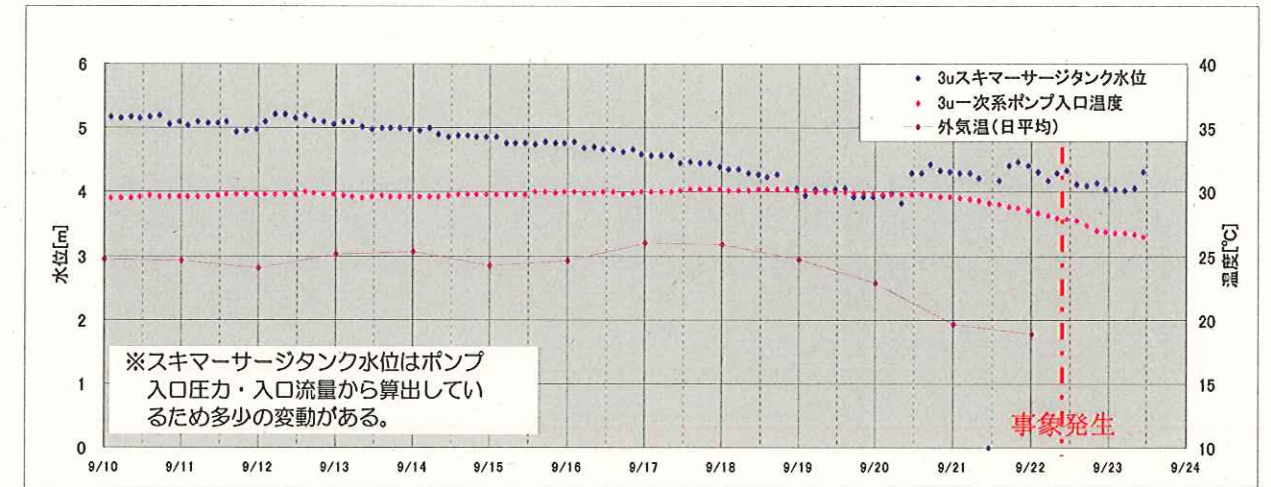
## 3. スキーマージタンク水位

スキーマージタンクの水位を確認したところ、事象発生前後で鉄骨の滑落が原因と思われる有意な変動は確認されなかった。

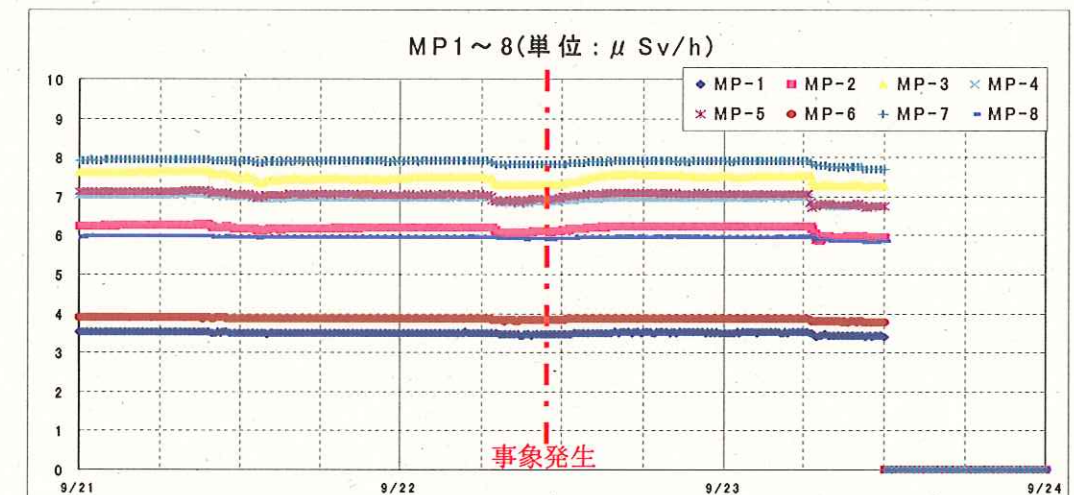
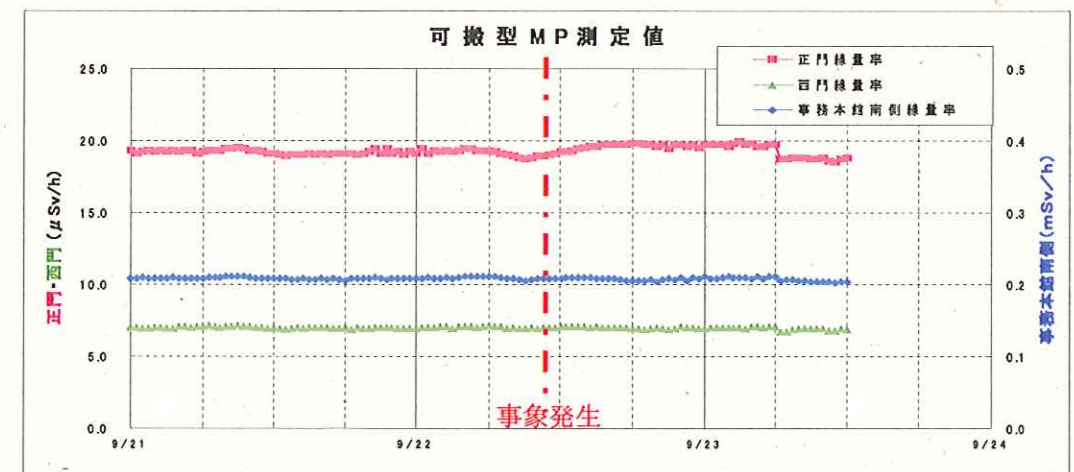
## 4. モニタリングポスト

モニタリングポストおよび可搬型モニタリングポストで測定している線量率を確認したところ、事象発生前後で有意な変化は確認されなかった。
