4号新燃料調査に関する報告

平成24年9月24日
東京電力株式会社

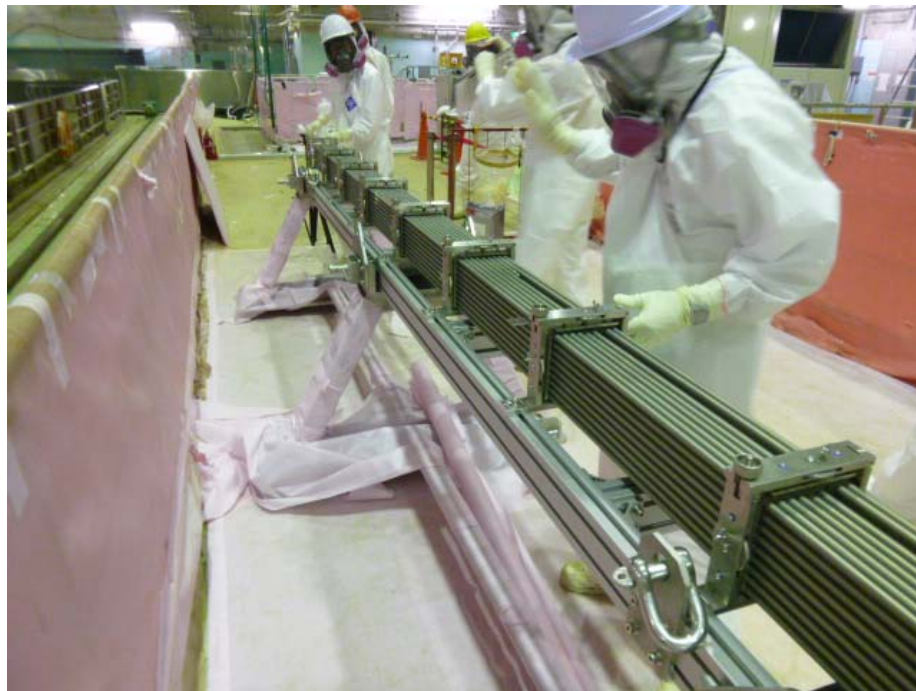
燃料体に変形は確認されなかった

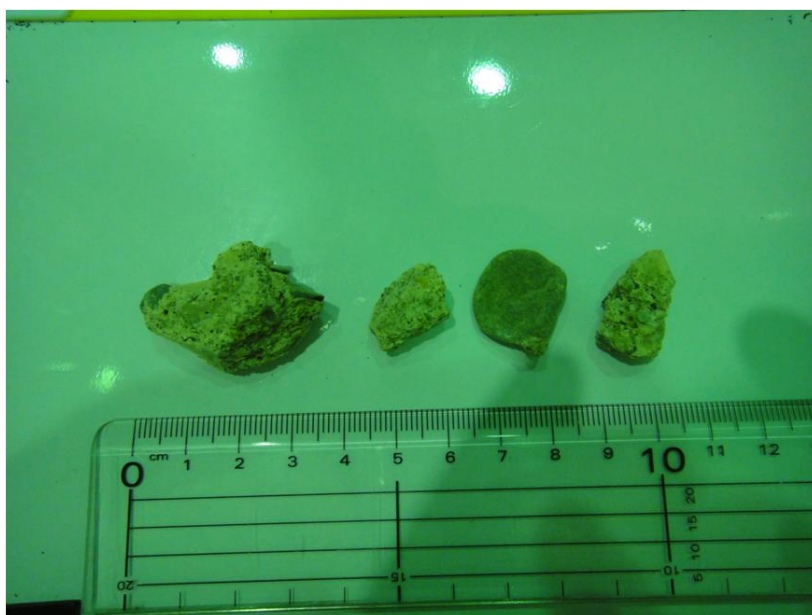
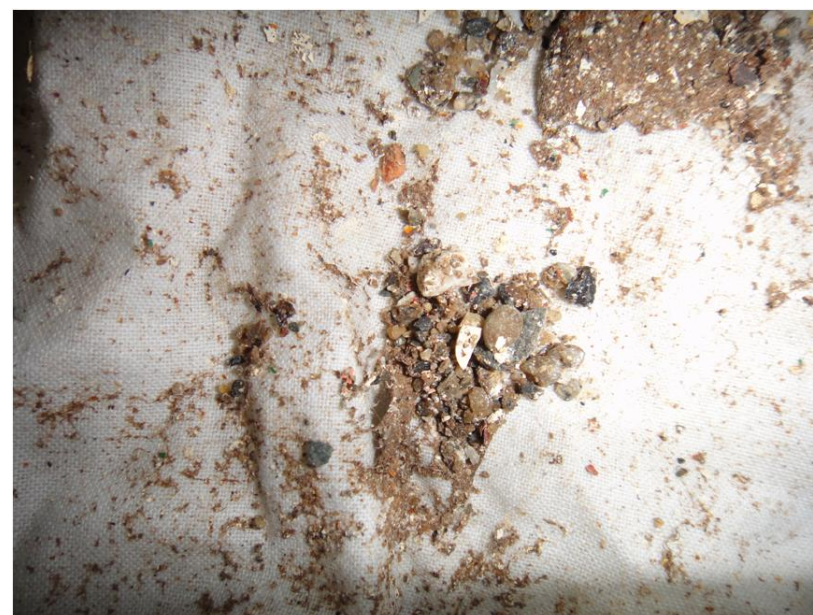
燃料内部から採取した瓦礫、砂礫(瓦礫の表面線量率は1mSv/h程度)

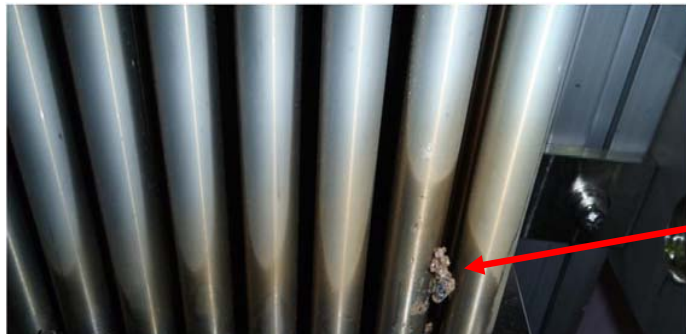
第7スペーサー上部の燃料棒の変色(1体のみで確認された)

【洗浄前】燃料棒に挟まった異物を中心に変色が広がっている

異物(鉄片のようなもの)
⇒異物の周りに変色が広がっていた

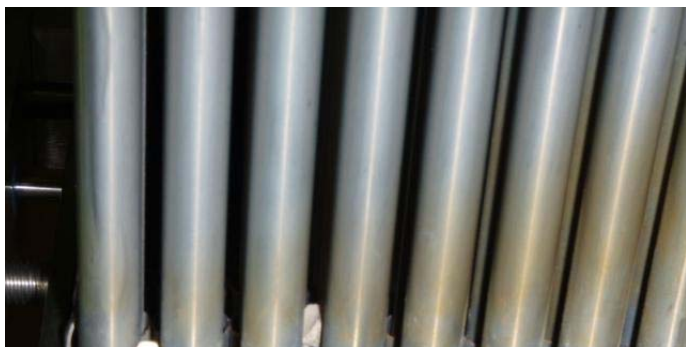
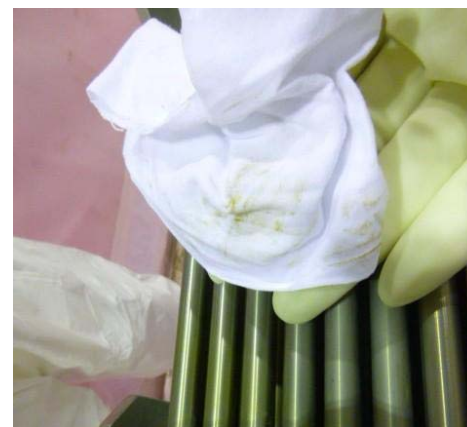
変色は金属異物から移った錆と判断した

【洗浄後】異物はバラバラになって落下した

拭き取りにより変色は落ちた

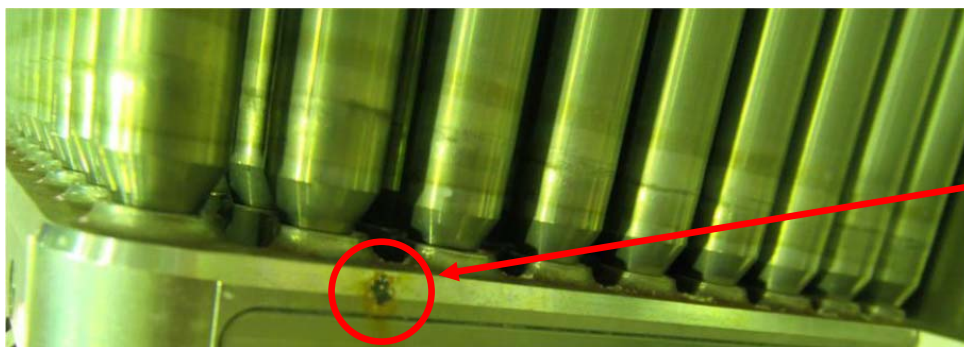
下部タイプレートの一部変色

下部タイプレートに変色が見られた
(下部タイプレートに乗っていた金属片が腐食したもの。下部タイプレート側の腐食は発生していない)
