1号機原子炉格納容器（PCV）内部調査の結果について

平成24年10月22日

東京電力株式会社

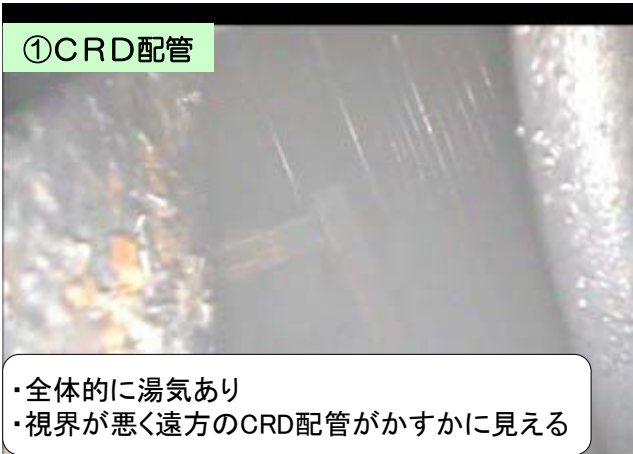
①CRD配管

- ・全体的に湯気あり
- ・視界が悪く遠方のCRD配管がかすかに見える

- ① PCV内全体に湯気があり、内部構造物表面が湿っている状況
また、湯気により視界が悪く、数m以上離れた近傍の視認は困難な状況
- ② 機器ハッチモノレールの上部は、堆積物とともに、表面の塗装の剥がれや変色した状況
- ③ 機器ハッチ内面やD/Wスプレイ配管の一部を観察し、表面の変色はあるものの確認できた範囲で大きな損傷等は見られず
- ④ 確認できた範囲で、機器ハッチ固定ボルトの脱落はなく取付いた状態
- ⑤ グレーチング上に脱落したと思われるボルト（使用箇所不明）を確認

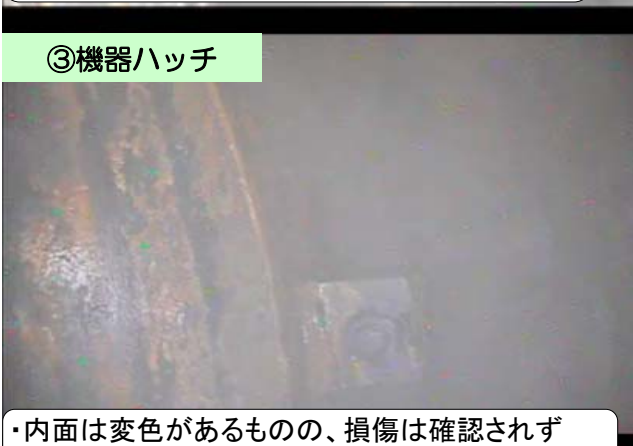
③機器ハッチ

- ・内面は変色があるものの、損傷は確認されず
- ・ボルトの脱落はなし

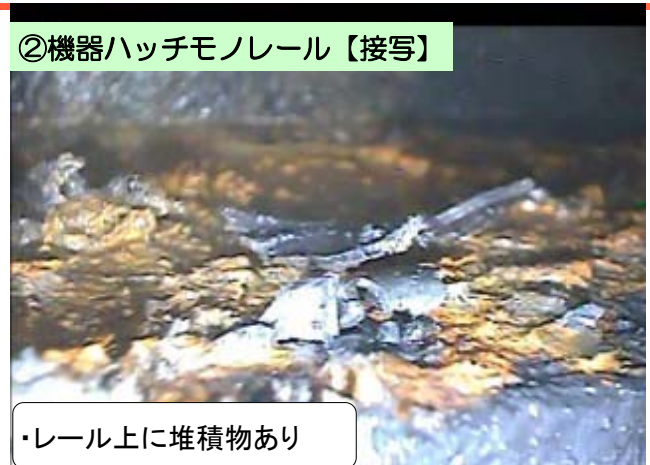
②機器ハッチモノレール【接写】

- ・レール上に堆積物あり

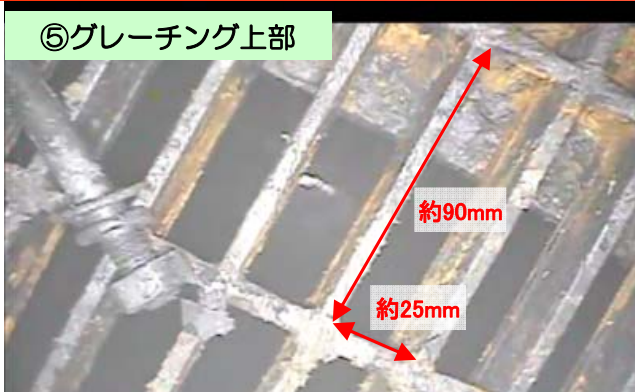
⑥ グレーチング上部

・グレーチング上部に脱落したと思われるボルトあり

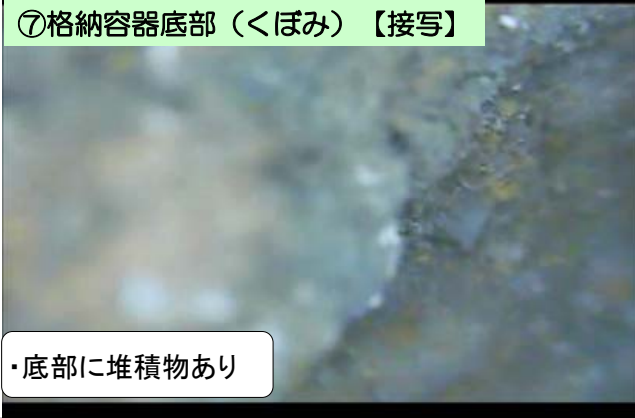
⑦ 格納容器底部（くぼみ）【接写】

・底部に堆積物あり

- ⑥ ジェットデフレクター表面には堆積物があり、カメラが接触した際に浮遊
- ⑦ 格納容器底部には、ある程度の厚みをもった堆積物があることを確認
堆積物はカメラがあたった際にくぼみができたことから、固形物ではない模様
- ⑧ 格納容器底部の堆積物の中には、青色に見える破片形状のものもあり

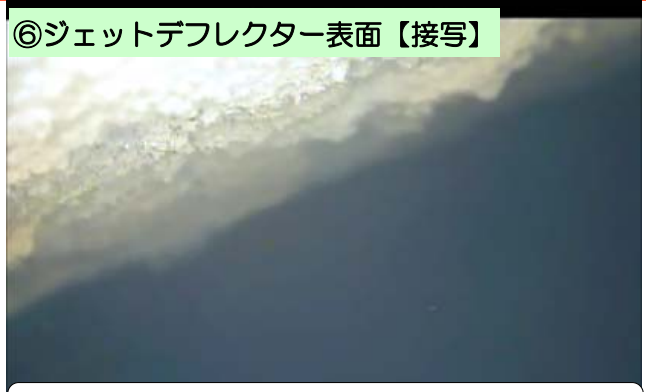
⑧ ジェットデフレクター表面【接写】

・ジェットデフレクター表面に堆積物が付着

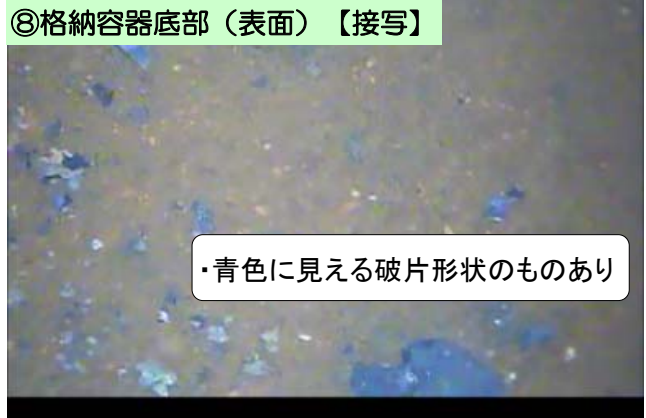
⑨ 格納容器底部（表面）【接写】

・青色に見える破片形状のものあり

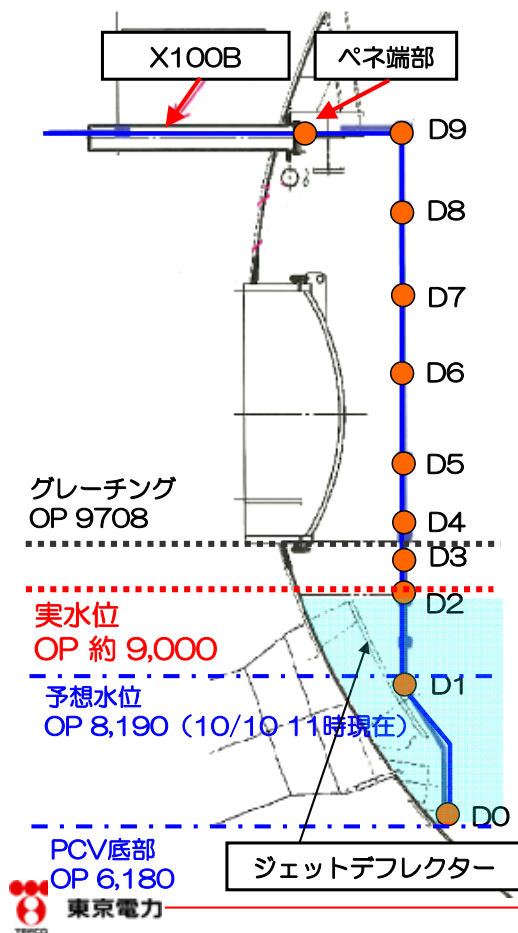
2-1. 滞留水の水位・雰囲気線量の測定結果

PCV 1 階面における気中部の線量は、**4.7~9.8Sv/h**
 なお、計測器挿入時において、**ペネ端部にて約11.1Sv/h**を計測

線量分布は、高さが下がるにつれて低下する傾向
 滞留水水中部では、**0.5Sv/h**まで低下

滞留水水面はPCV 1 階グレーチングから約650mm下部 (O.P.約9,000mm) にあり、**水位としてはPCV底部から約2,800mm**

グレーチングよりも上方の線量分布は、ペネ端部で線量が高く、また、高さが下がるにつれてわずかに低下する傾向が見られた。この要因としては、PCV上部の壁面付近に主要な線源があり、線源からの距離が離れるにつれて線量が低下したこと等が考えられる。

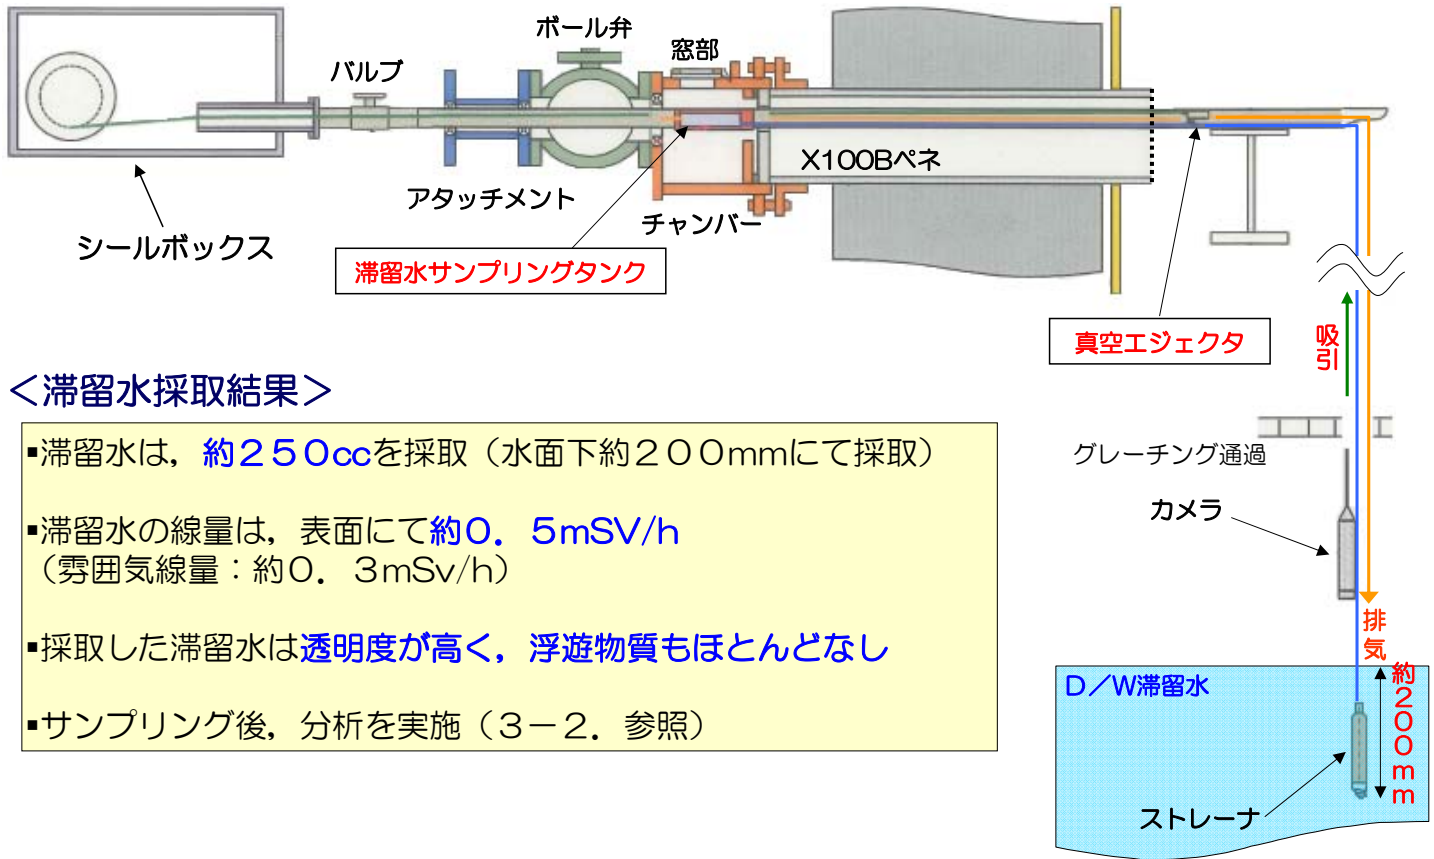
3-1. 滞留水の採取・採取結果

- 滞留水は、約250ccを採取（水面下約200mmにて採取）
- 滞留水の線量は、表面にて約0.5mSv/h（雰囲気線量：約0.3mSv/h）
- 採取した滞留水は透明度が高く、浮遊物質もほとんどなし
- サンプリング後、分析を実施（3-2. 参照）

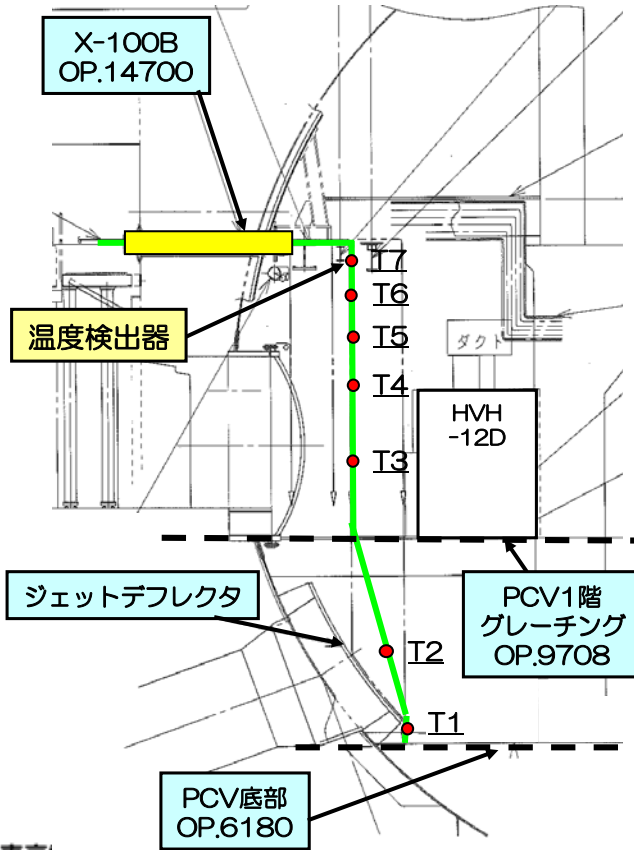
■ 既設温度計との比較

今回新規に設置した熱電対に関して、挿入後の直流抵抗値が判定値内であることを確認し、近傍の既設温度計（監視温度計）とほぼ同様の値を示しており、問題なく設置されていることを確認

温度分布は、気層部より液層部の温度が高かった。また、気層部は、液層部から離れた上部ほど、わずかながら高い傾向が見られた。この要因としては、熱源が液層部以外のPCV上部に存在する可能性等が考えられる。

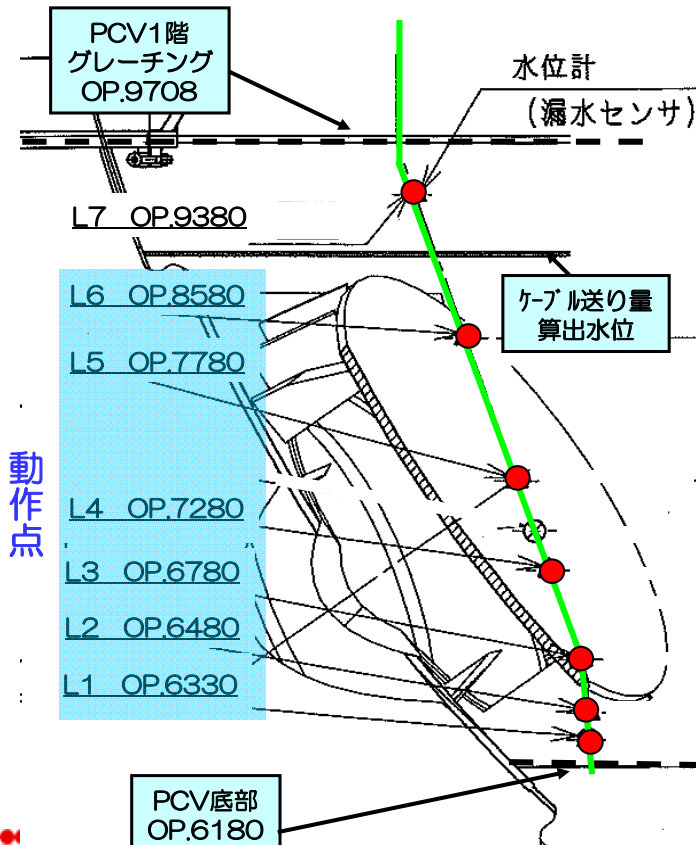
■ PCV水位計動作点の確認

L1~L6動作, L7不動作であり
PCV水位は
L6 : 8580~L7 : 9380mm
の範囲にある

⇒ケーブル送り量からの算出値
約9000mm(10/10計測)
と一致
