2号機ベント管下部周辺調査 の途中経過及び今後の予定について

平成24年12月25日
東京電力株式会社

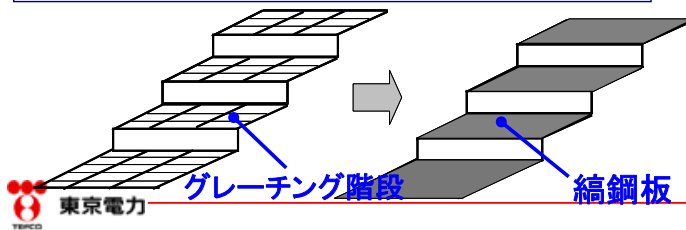
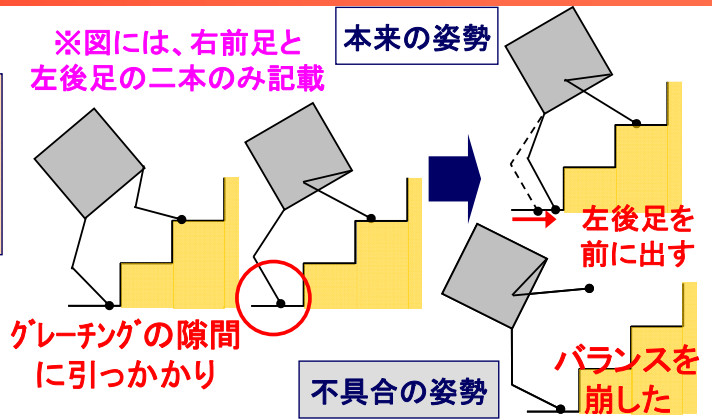
ロボットがトラス室に入域後、キャットウォーク上へアクセスする際、ロボットが体勢を崩して動作不可となったため、調査を中断した。

ロボットの脚先が階段のグレーチングの隙間にくい込み、ロボットの脚に拘束が生じたことにより、体制を崩したと推定。

グレーチング上に鉄板を設置し、隙間のない状態にする。

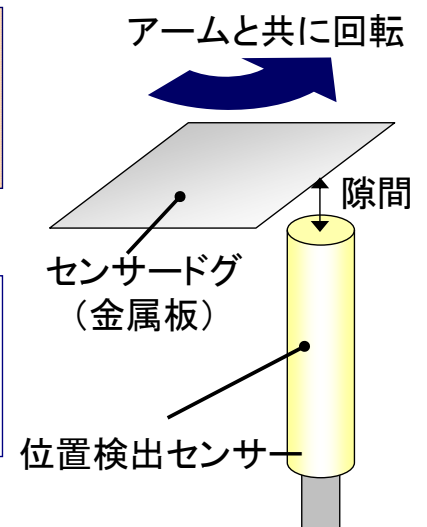
4足歩行ロボットがトラス室に入域してキャットウォーク上の停止位置までアクセスした後、小型走行車をトラス表面上に配置するために、4足歩行ロボットのアームを動作させた際に不具合が発生し、アーム操作ができなくなった。

アーム位置検出用の金属板(センサードグ)に何らかの原因で外力が加わり反ってしまったため、金属板とセンサー間の隙間が広がって、センサーによる感知ができず、本来止まるべき位置でアームが停止しなかった。

- センサードグを交換
- 仮に位置検出センサーに不具合が生じた場合でも、緊急停止後にアームのマニュアル操作ができるように改造。
- 起動時の確認作業として、アームの動作確認を実施する。
