福島第一原子力発電所3号機 使用済燃料プール内調査結果について

平成25年3月28日

東京電力株式会社

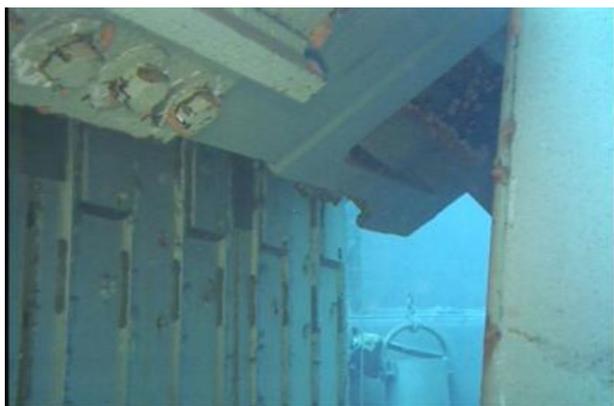
- 東側は5階床面に支持され、西側は燃料ラック5基（推定）の上に乗っている
 - 東側エンドトラックは、分断して燃料交換機レール上に残存している
 - 西側エンドトラックは、使用済燃料プール内の燃料ラックと壁面に寄掛かっている。
- 燃料交換機には瓦礫が堆積している
- 調査結果を基に、撤去方法、手順を具体化する。今回の調査において確認できなかった箇所は、ガレキ撤去をしながら確認していく予定

西側エンドトラック下面

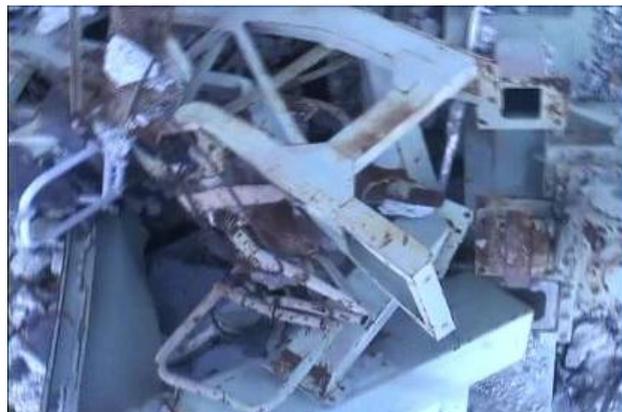
東側エンドトラック

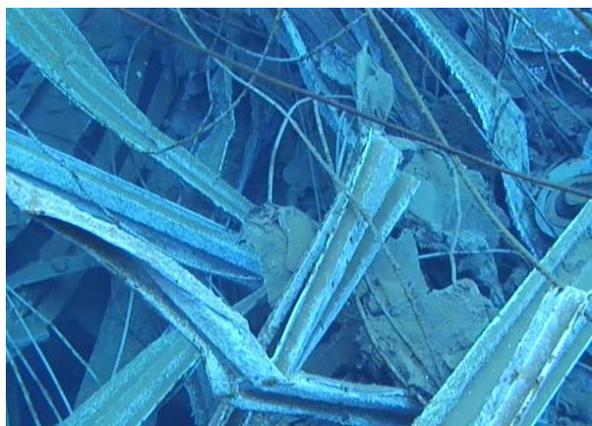
- 燃料交換機下部等の見えない箇所を除き、ガレキの分布状況を概ね把握することができた。
- 燃料ラックの上には、20cm程度のコンクリート片が積もっている

SFP中央部堆積物

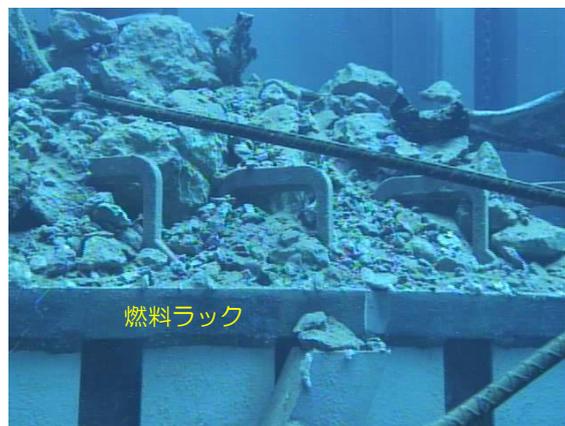
燃料ラック上の堆積物

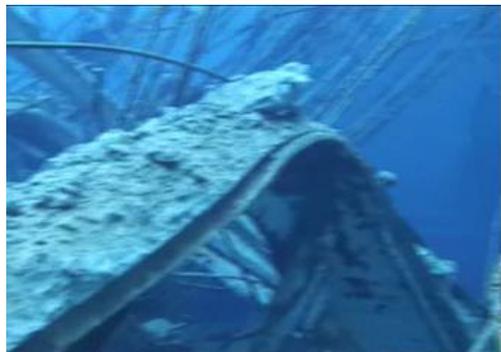
鉄骨 1（西側）

- プール内に天井トラスの鉄骨が3本あることを確認した
- これらの鉄骨は、いずれも燃料交換機に支えられていることから落下する心配はない

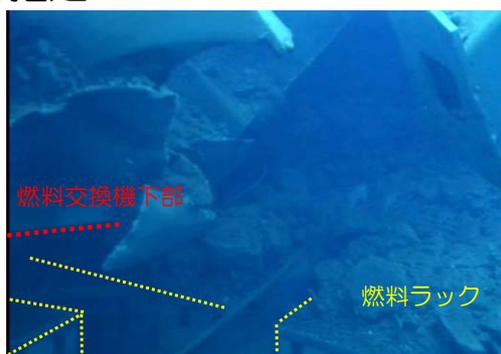
- 確認した範囲では、燃料貯蔵ラックの変形は確認されなかった
 - 燃料交換機の当たり方によっては燃料ラックの一部が変形している可能性あり
 - なお、燃料集合体のハンドルは燃料ラックから約10cm出ているため、燃料交換機が燃料ハンドルと接触し燃料ハンドルが変形した後に、荷重を燃料ラックに預ける。このため、燃料ラックが座屈しない限りは燃料が大きく破損する可能性は低いと考えている
- 今後地震が発生しても燃料ラックが崩れる可能性は低いと推定
 - 燃料ラックの耐荷重は燃料交換機等による各ラックへの荷重より十分大きい
 - 燃料交換機の重量は35tonであり、燃料交換機は燃料ラック5基（20体ラック[1基]：耐荷重約28ton/基、30体ラック[4基]：耐荷重約85ton/基推定）に乗っている
- 水質測定結果から、現時点で燃料集合体が大量に損傷している可能性は低いと推定

燃料交換機の下部和燃料ラックの状況

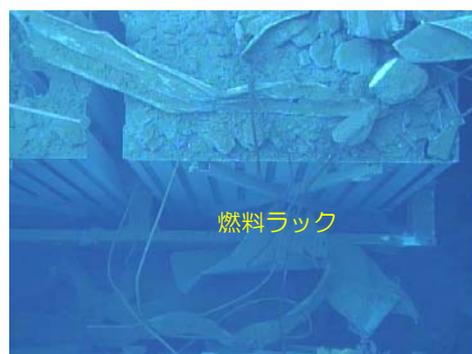
燃料ラックの状況
