2号機ベント管下部周辺調査結果について

平成25年3月28日
東京電力株式会社

1. 調査目的と調査概要

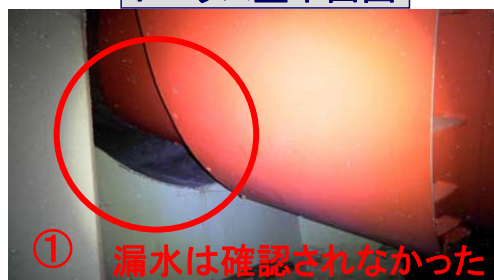
ベント管スリーブ端部

① 漏水は確認されなかった

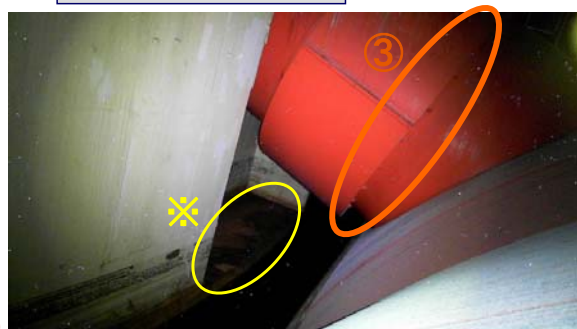
- ① ベント管スリーブ端部
- ② サンドクッションドレン管端部
- ③ ベント管ベローズカバー下部

直接確認はしていないが、下部のコンクリートステージ(※)上に流水等は確認されなかった。

..... 漏水は確認されなかった

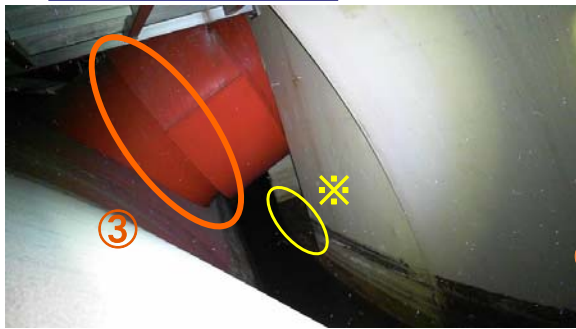
- ①ベント管スリーブ端部
- ②サンドクッションドレン管端部
- ③ベント管ベローズカバー下部

直接確認はしていないが、下部のコンクリートステージ(※)上に流水等は確認されなかった。

..... 漏水は確認されなかった

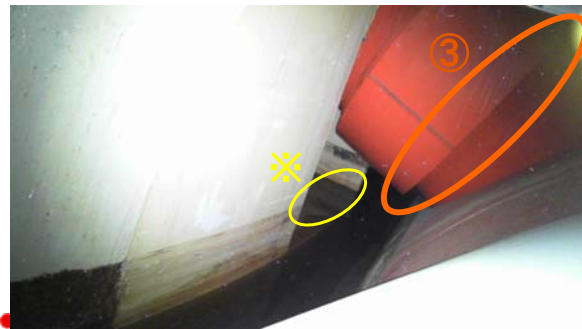
- ①ベント管スリーブ端部
- ②サンドクッションドレン管端部 (なし)
- ③ベント管ベローズカバー下部

直接確認はしていないが、下部のコンクリートステージ(*)上に流水等は確認されなかった。

..... 漏水は確認されなかった

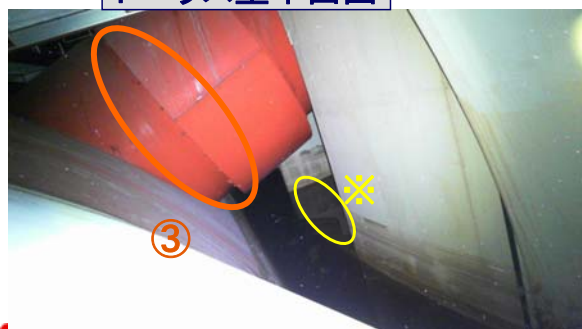
- ①ベント管スリーブ端部
- ②サンドクッションドレン管端部
- ③ベント管ベローズカバー下部

直接確認はしていないが、下部のコンクリートステージ(*)上に流水等は確認されなかった。

..... 漏水は確認されなかった
