福島第一原子力発電所 1～4号機 所内電源系の停電事故について

平成25年3月28日
東京電力株式会社

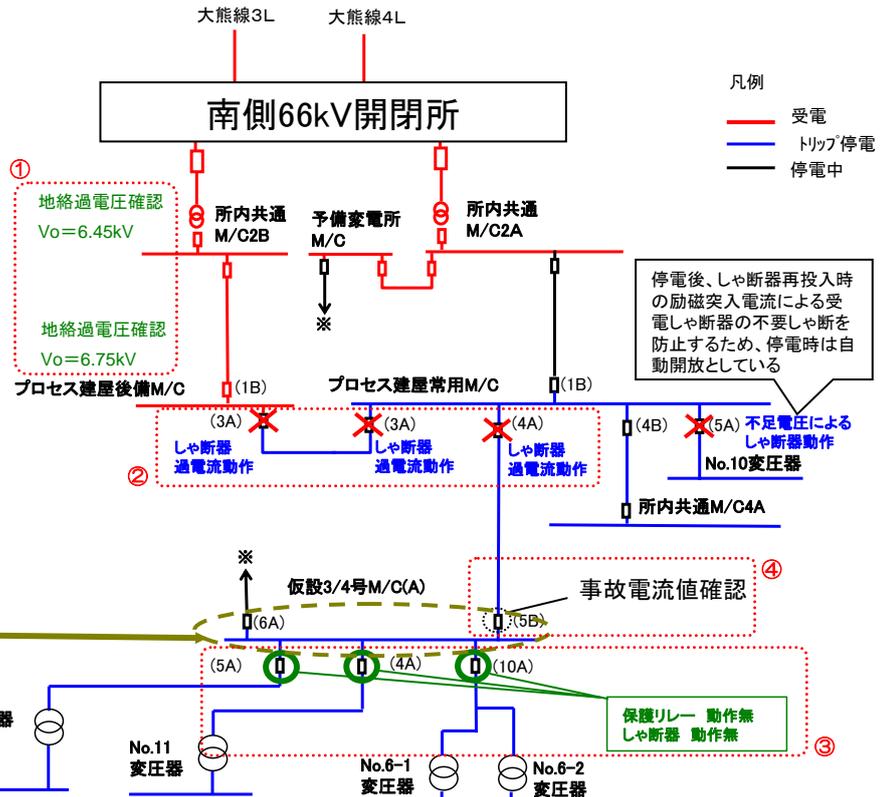
事故箇所の特定

事故当時の電源構成は、津波対策工事でプロセス建屋常用M/Cの受電ケーブル改修作業を行っていたため、プロセス建屋後備M/Cから常用M/Cを受電する臨時的な受電形態としていた。

- ① B系にて地絡継電器動作
→ B系かつ高圧電源系統で事故と推定
- ② プロセス建屋常用M/C(3A)、(4A)及びプロセス建屋後備M/C(3A)が過電流にてしゃ断器トリップ
→ プロセス建屋常用M/C(4A)下流で事故と推定
- ③ 仮設3/4号M/C(A) (4A)、(5A)、(10A)の地絡方向継電器不動作およびしゃ断器不動作
→ 仮設3/4号M/C各負荷より上流側の事故と推定
- ④ 仮設3/4号M/C(A) (5B)にて事故電流確認
→ 仮設3/4号M/C(A) (5B)下流側で事故と推定

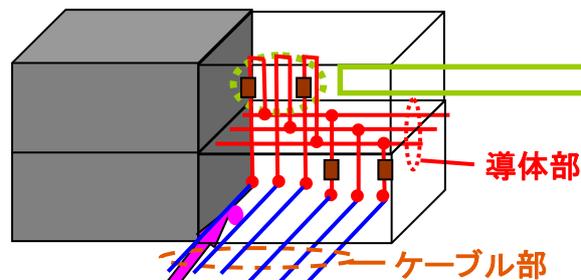
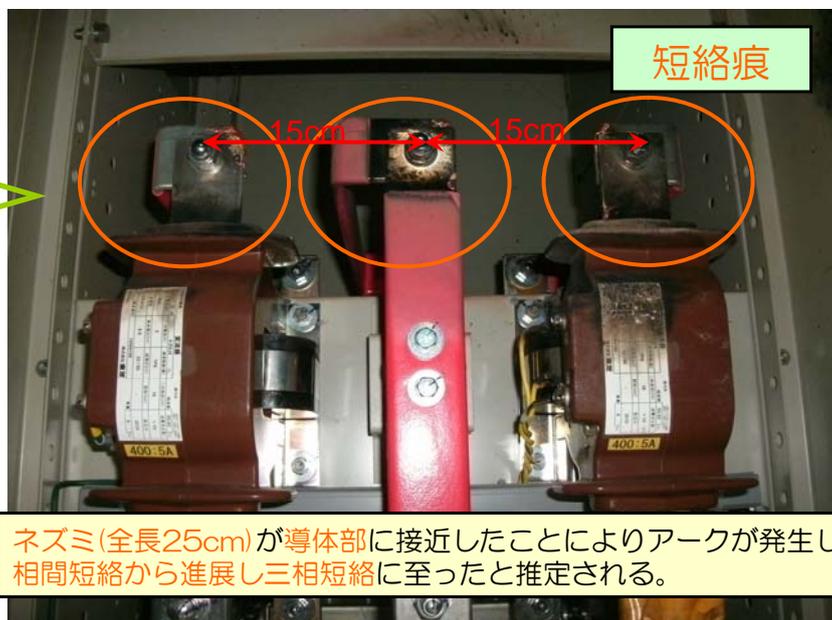
(5A)ユニットを拡大

- ・ 仮設3/4号M/C(A)(5A)ユニット裏面側の導体部に短絡痕を確認。また、同ユニット床面にネズミの死骸（電撃痕有）を確認
- ・ 仮設3/4号M/C(A)の他ユニット及び母線は短絡痕及び異物なし

短絡痕

ネズミ(全長25cm)が導体部に接近したことによりアークが発生し、相间短絡から進展し三相短絡に至ったと推定される。

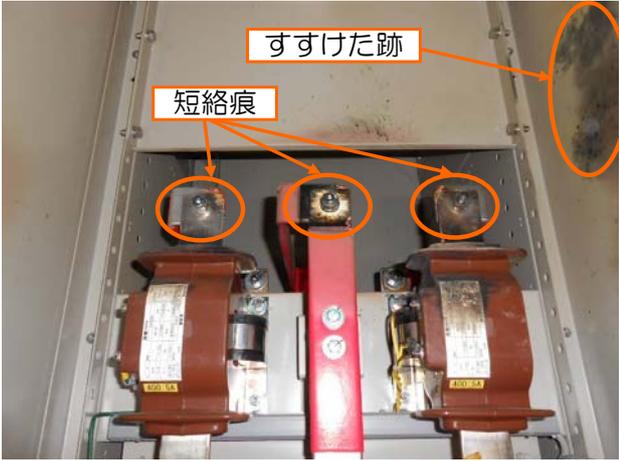
<p data-bbox="309 960 592 992">写真① 短絡後の盤内</p>

- ・短絡した5Aユニット以外のユニットに、異常は確認されなかった。

短絡後の電源盤内 (5A)	健全な電源盤内 (6A)

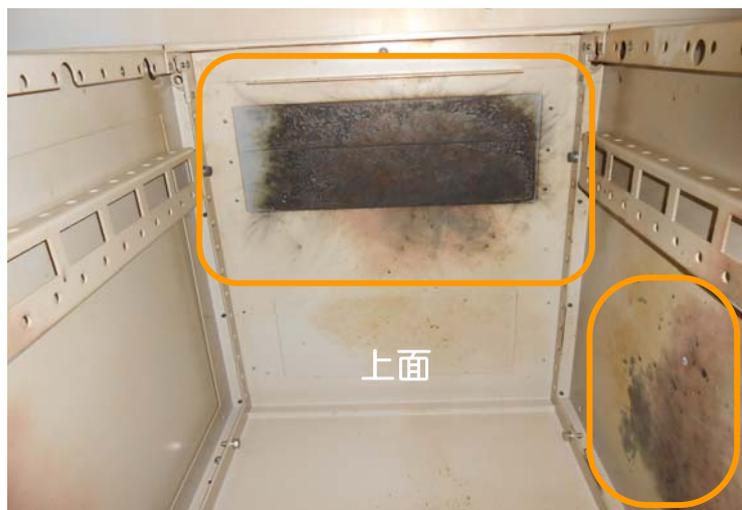
5Aユニット上面のアーク痕状況

5Aユニットの短絡痕があった端子部近傍にアーク痕を確認。

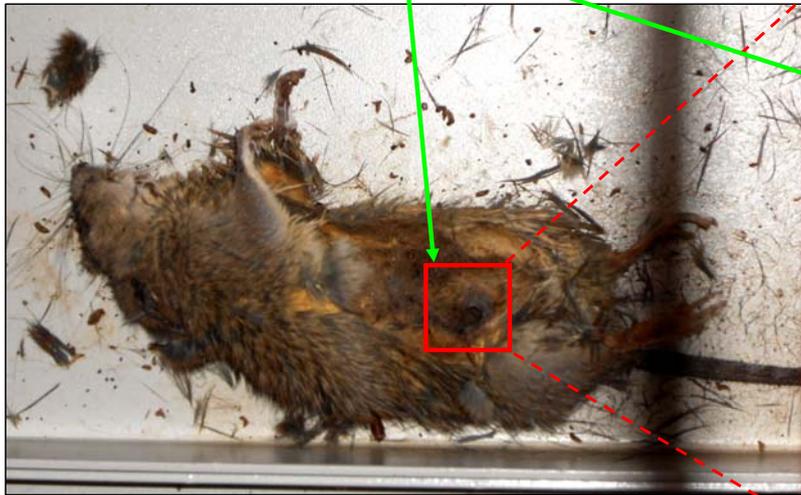
写真① 5A・5Bユニット内のネズミ

- ・仮設3/4号M/C(A) 5A・5Bユニット内の床面にネズミ（写真①）の死骸があり、その死骸には感電による電撃痕（写真②）を確認した。

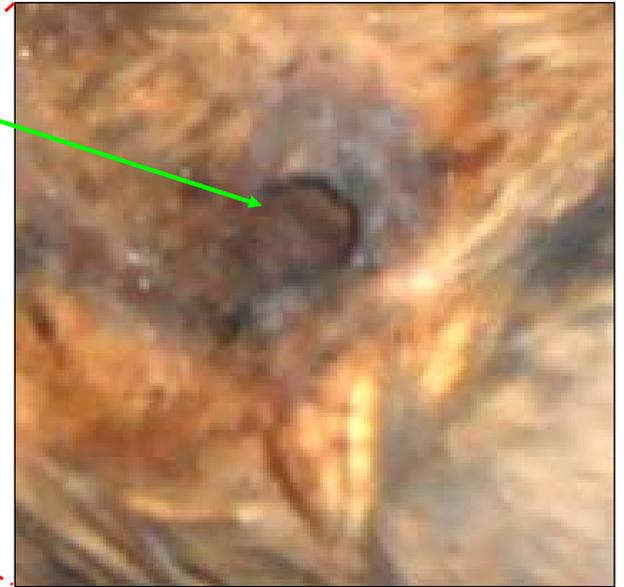
写真② 電撃痕拡大図

感電による電撃痕

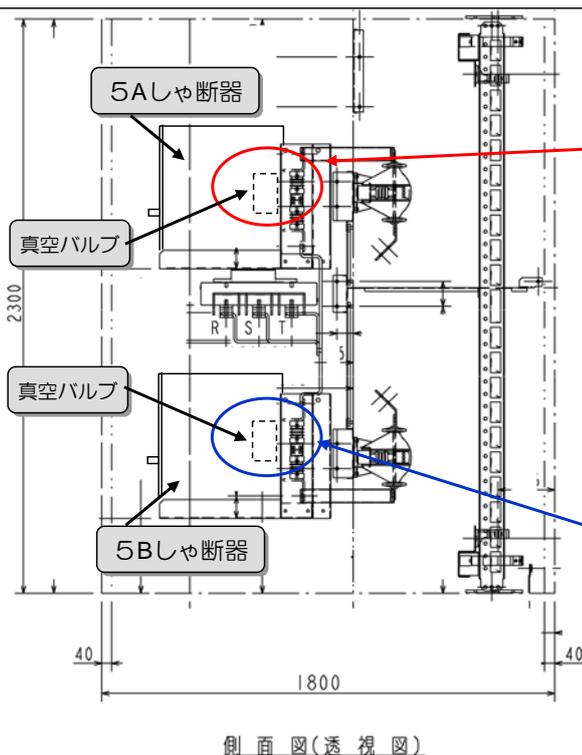
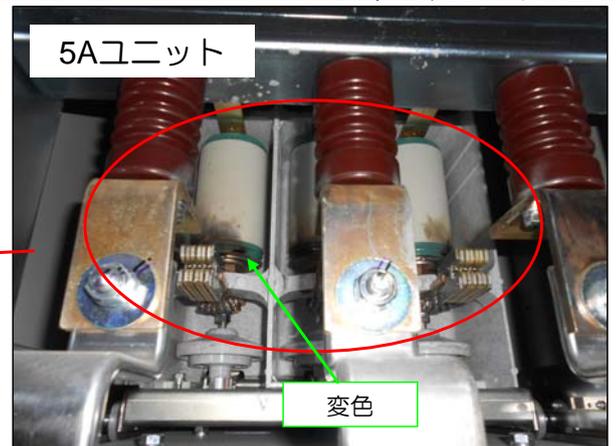
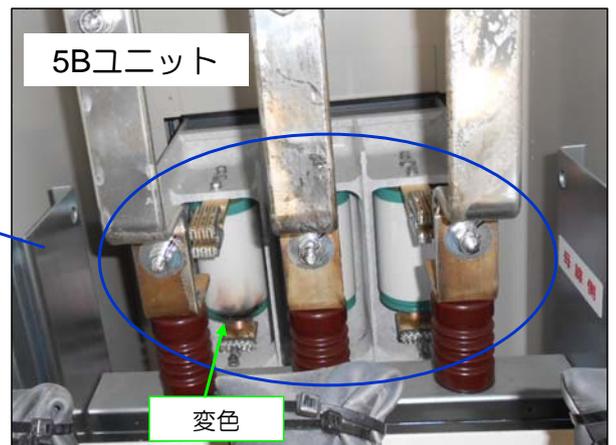
調査結果⑤ しゃ断器外観点検・絶縁抵抗測定結果 仮設3/4号M/C (A) 5A・5Bユニットのしゃ断器の変色

しゃ断器外観点検・絶縁抵抗測定により5A・5Bしゃ断器内真空バルブ下部に事故電流によると見られる変色を確認

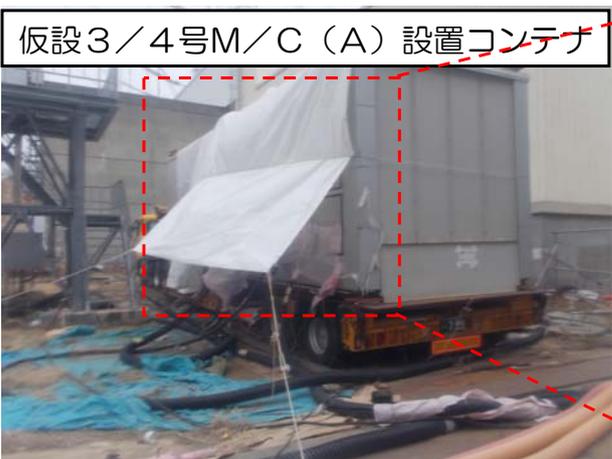
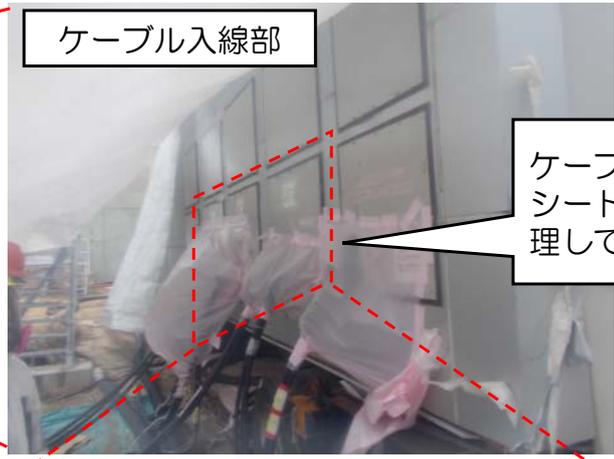
ケーブル貫通部はシートにて閉止処理している

- ・一部シートが剥がれて、ネズミが侵入した可能性あり。
- ・調査段階でシートを剥がして点検を行ったため、ネズミなどの侵入痕は確認できていない。
- ・また、3月18日午前中の巡視点検時は、シート等の外観の異常はなかった。

現行行っている小動物対策に加えて、停電による影響が大きい高圧電源盤についてはケーブル貫通箇所の開口部などに閉止等の対策を実施する。

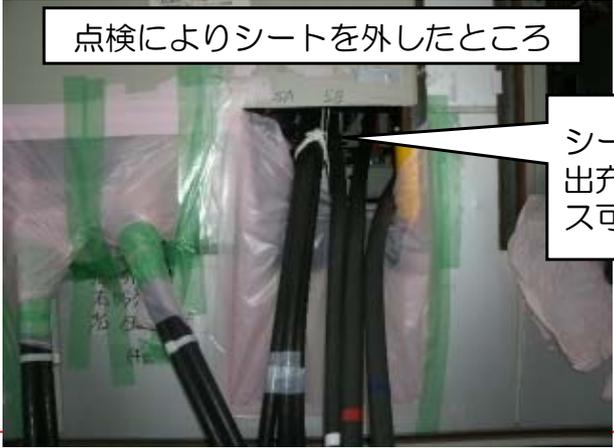
シートを外すと露出充電部にアクセス可能な開放構造

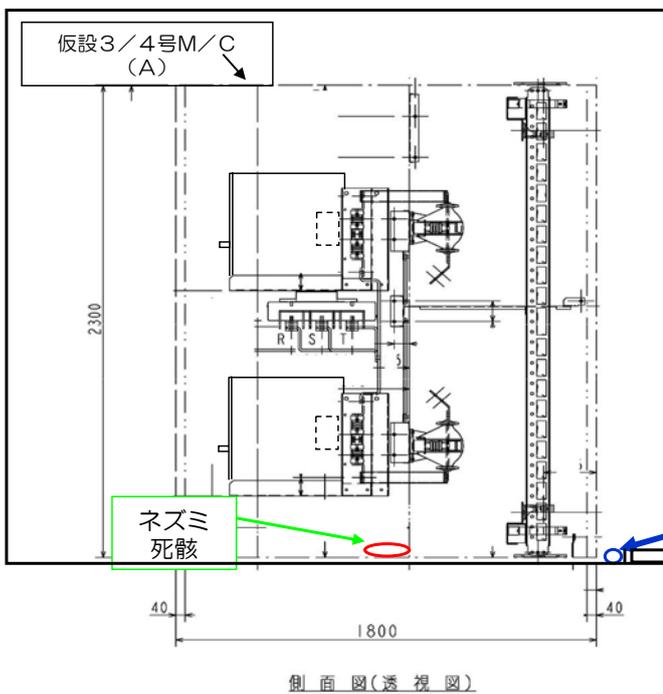
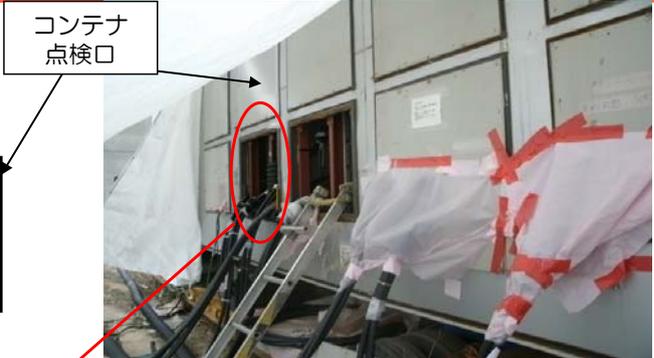
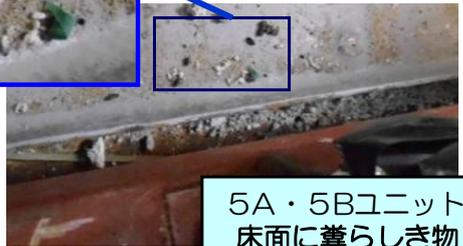
仮設3/4号M/C (A) ネズミの糞状況

5A・5Bユニット床面に糞らしき物

- ・仮設3/4号M/C (A) 5A・5Bユニット床で、発見したネズミの糞らしき物を発見。
