2号機TIP案内管内障害物に対する 対策と今後の進め方について

2013年4月25日

東京電力株式会社

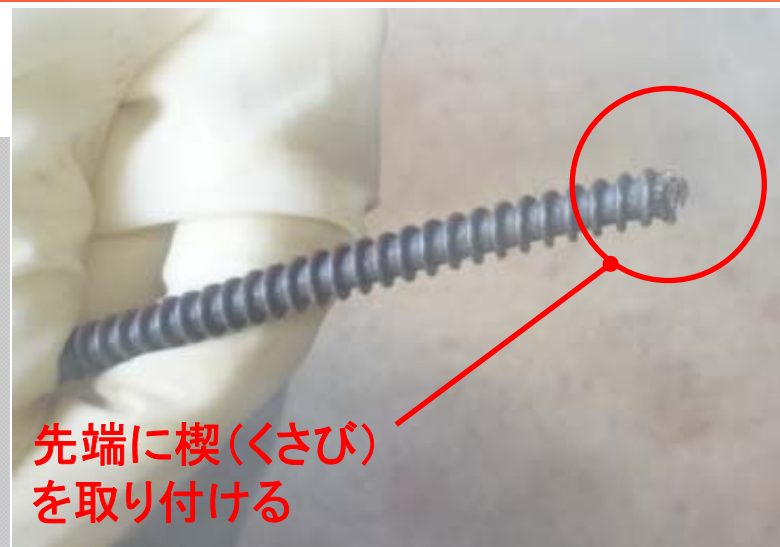
- **A** :ファイバースコープを送り装置で挿入.....30N
- **B** :ファイバースコープを手押しで挿入.....45N
- **C** :ダミーTIPケーブルをTIP検出器送り装置(ギア式)を使用して挿入.....200N以上

- **C**案を採用。リミットスイッチの腐食による固着を模擬した工法妥当性確認試験で成立性を確認。

先端に楔(くさび)を取り付ける

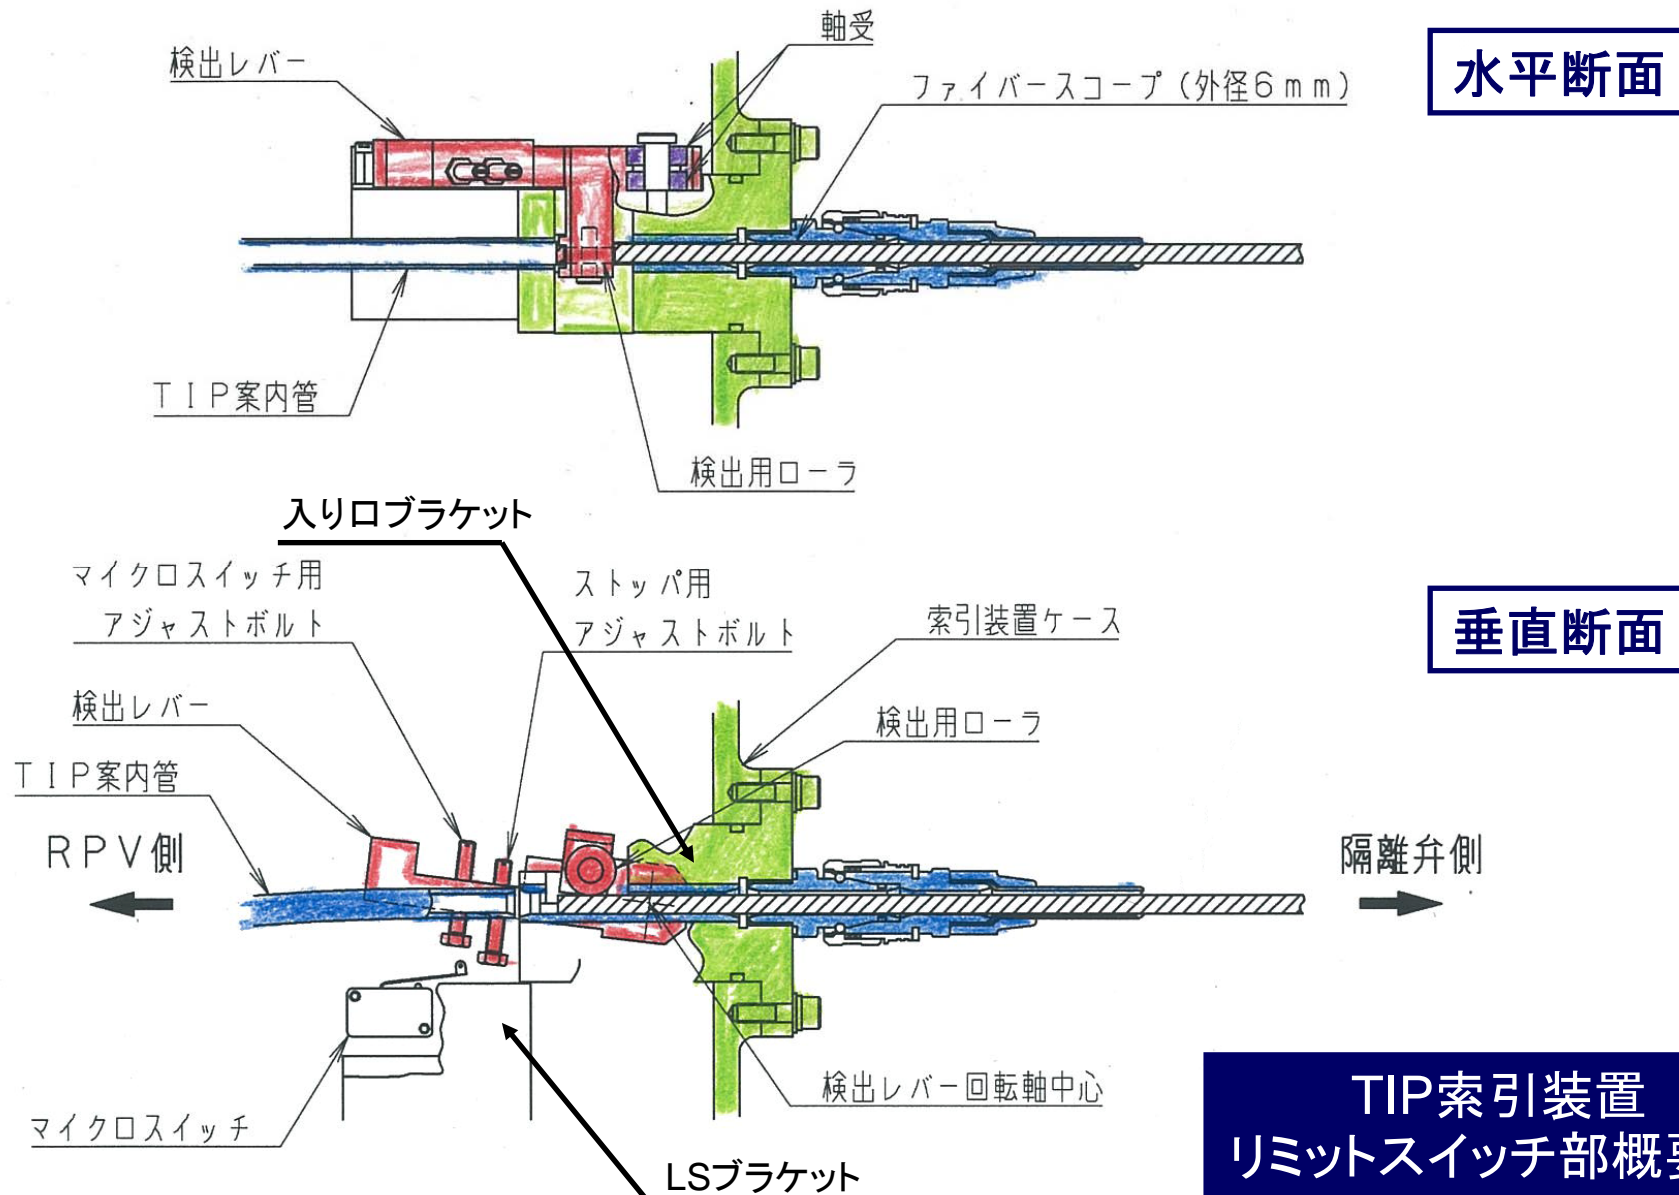
TIP索引装置
リミットスイッチ部概要図

事象	推定原因	検討結果	評価
リミットスイッチローラの押し上げが不可(ケーブルリミットスイッチレバーの動作不可)	検出レバーの軸受が腐食した	材質が軸受鋼(SUJ2)であり、高湿度環境下のため可能性あり	△
	検出レバーの軸受に異物が入った	軸受はシールド軸受であり、シールドが腐食し異物が入った可能性はあるが可能性は低い	×
	検出レバーと入りロブラケットが腐食し、隙間がふさがった	アルマイト処理をしているが、高温高湿度環境下であり、可能性がある	△
	検出レバーと入りロブラケットが高温により溶着した	アルミニウム合金の溶融温度は約650℃であり、PCVの事故時想定温度はそれより低いと考えられることから可能性は低い。	×
	検出レバーのアジャストボルトとLSブラケット(リミットスイッチブラケット)が腐食により固着	検出レバー(アルミニウム合金)とアジャストボルト(SUS304)の電位差により腐食し、固着の可能性はある	△
	検出レバーの上に異物が乗っている	索引装置内の構成部品(端子台、コンデンサなど)は脱落する可能性はあるものの、検出レバーより部品の位置が低いので可能性は無い	×
	検出レバーと入りロブラケットの隙間に異物が入った。		
	入りロブラケットの案内管開口部と検出用ローラ部に付着物が堆積した。	ファイバースコープの映像より、案内管の付着物が検出用ローラ部に付着していることから可能性がある	△
	ファイバースコープの送り力が弱く、検出レバーを押し上げられない	通常状態で検出レバーの押し上げが可能なことを試験で確認済	×

リミットスイッチ部腐食試験による確認を実施

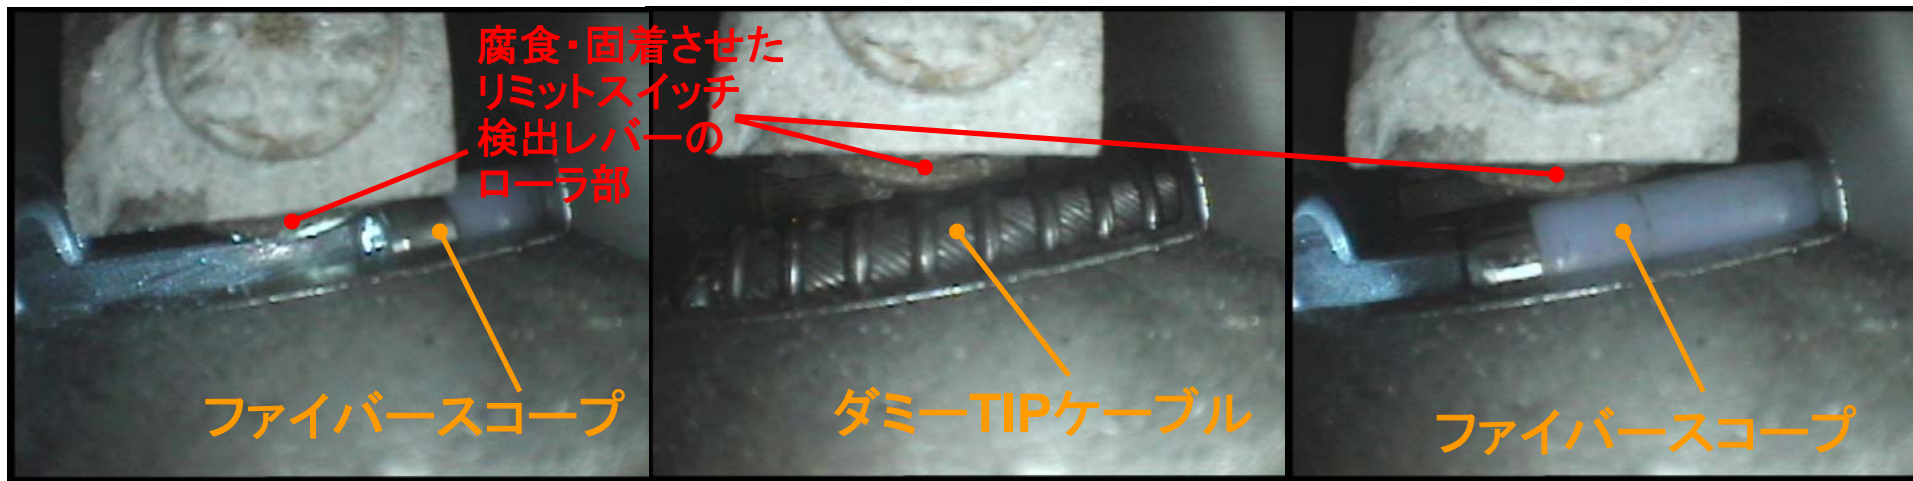
ファイバースコープ挿入時
(結果:通過せず)

ダミーTIPケーブル挿入時
(結果:5N・mで通過)

ファイバースコープ挿入時
【ダミーTIPケーブル
通過後挿入時】
(結果:通過)

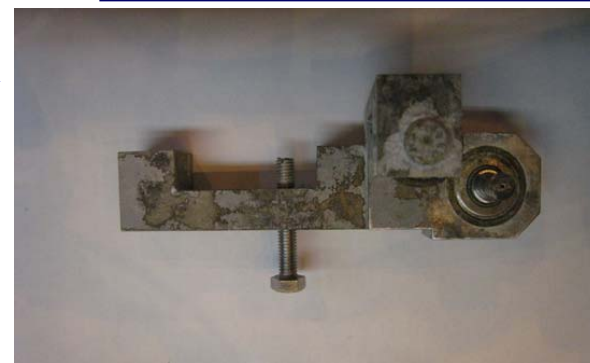
リミットスイッチ検出レバー
(腐食後)

腐食加速試験で
腐食・固着(軸受部、
ローラ部を固着)
