地下水流入抑制のための対応方策

平成25年4月26日

東京電力株式会社

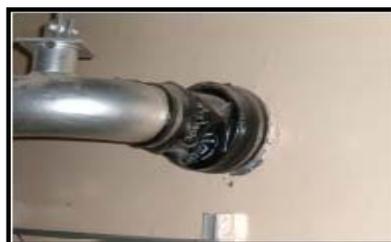
配管スリーブ貫通部

地下水の水位が高いため、多くの「配管スリーブ貫通部」「ケーブルダクト貫通部」「扉開口部」が水没し、地下水の流入経路となっていると推定する。

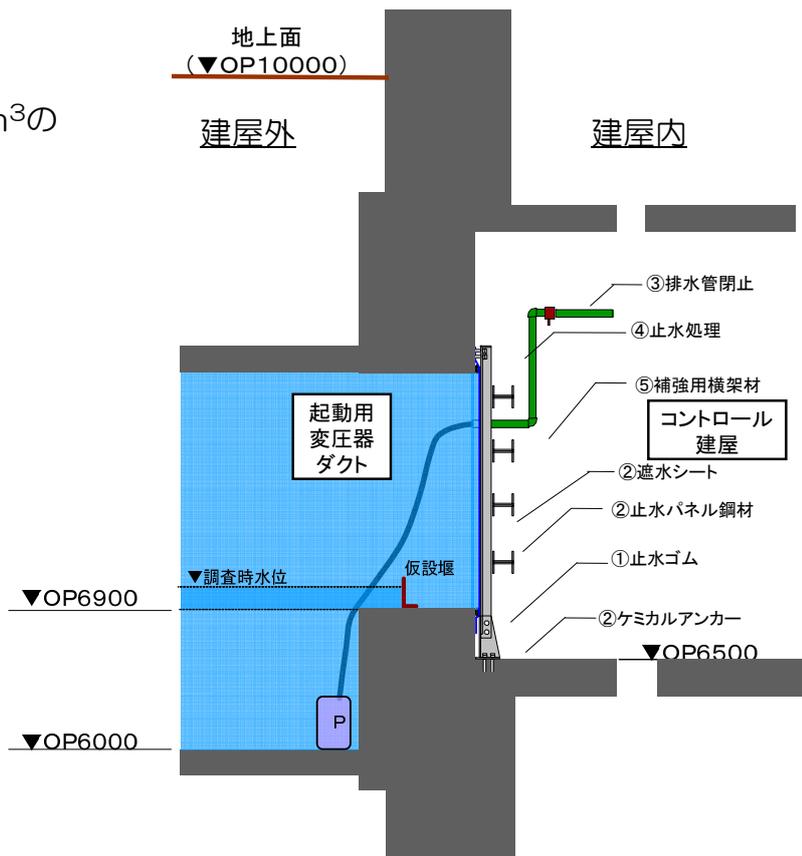
止水工事箇所断面図

3. 貫通部の止水 ③ ケーブルダクト貫通部（3号機コントロール建屋）

- 平成24年7月16日より止水工事に着手。
12月4日に止水工事が完了。
- 今回の止水工事完了により、1日あたり約25m³の
3、4号機タービン建屋滞留水の減少に寄与。

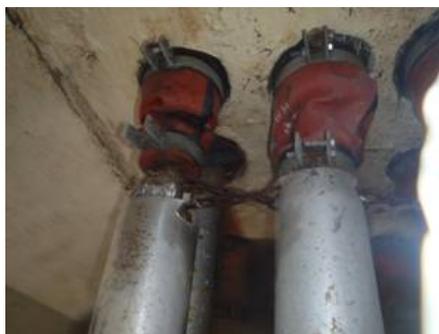
<着手前>

3. 貫通部の止水 ④ 配管スリーブ貫通部（3号機廃棄物地下貯蔵建屋）

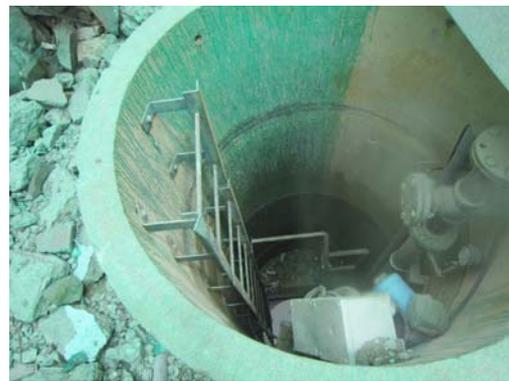
サブドレンピット内部（事故後）

- サブドレン設備は、建屋に働く浮力防止を目的として、ピット内のポンプにより地下水を汲み上げ、地下水位のバランスを取るために設置されたものである。
- サブドレン設備は、津波によりポンプ等が損傷したため、稼働を停止しており、汚染水の増加要因となっている。
- また、既設サブドレンピット57箇所のうち、27箇所についてはピット内へのがれき混入、建屋カバー基礎との干渉等により復旧が困難な状況。
- 地下水バイパスの稼働のみでは、建屋周囲の地下水位を十分にコントロールすることはできないため、サブドレン設備を復旧し、建屋周囲の地下水位をコントロールしながら低下させる必要がある。

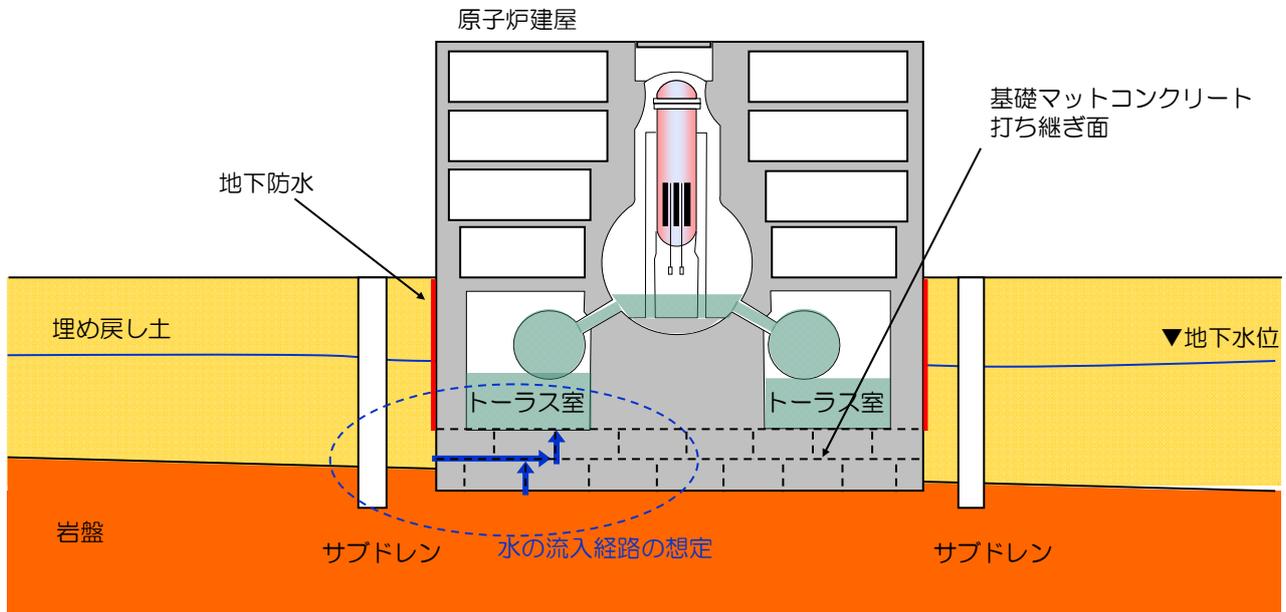
- ・ 東日本大震災時に既存サブドレン設備の機能が損傷し、地下水位が上昇
- ・ 地表より基礎マットまでは地下防水があるが、基礎マット側面は地中土に接しており、この部分から建屋内に流入しているものと想定
- ・ コンクリートの乾燥収縮によりコンクリートの打ち継ぎ面がひび割れ状となり水道が出来ていると想定
- ・ 震災前に実施した解析により、東日本大震災と同等の地震に対し耐震安全性を確認している地震による基礎マットを大きく損傷させるひび割れはないと想定している

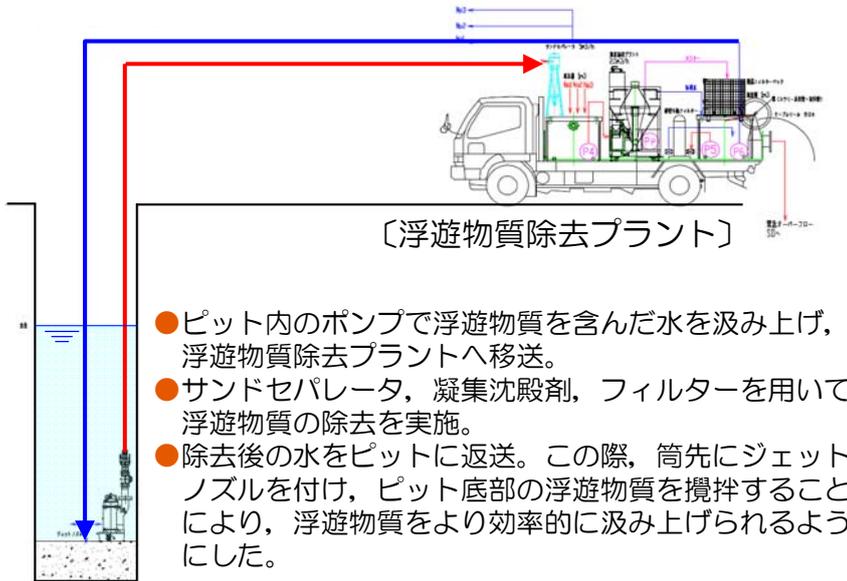
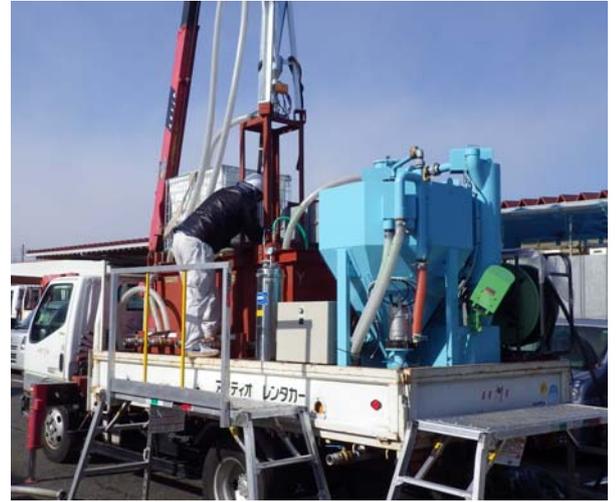
構外における浮遊物質除去プラントの組立状況

■既存サブドレンピット内に混入している砂や浮遊物質等は、サブドレンの浄化方法に関係なく障害となることから、平成24年12月から平成25年3月にかけて、他の復旧工事との工程調整が不要なピット内の浮遊物質除去作業を順次実施。

■各ピット内溜まり水の浮遊物質濃度は、以下のとおり減少。
作業開始前：数百mg/L程度
作業完了後：11～58mg/L
