# 福島第一原子力発電所4号機原子炉建屋の 健全性確認のための 定期点検結果（第5回目）について

平成25年5月29日  
東京電力株式会社

東京電力

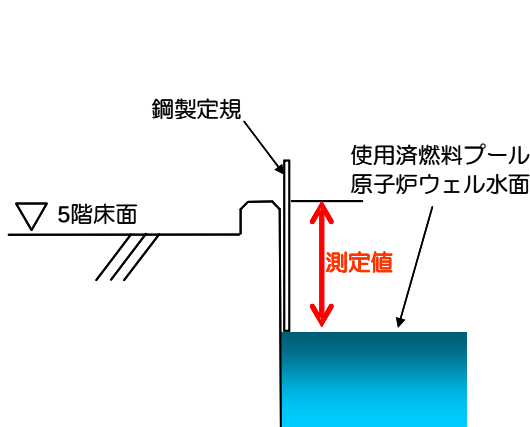
➤水位測定の結果、四隅の測定値がほぼ同じであることから、5階床面と使用済燃料プールおよび原子炉ウェルの水面が、これまでと同様に平行であり、建物が傾いていないことを確認した。

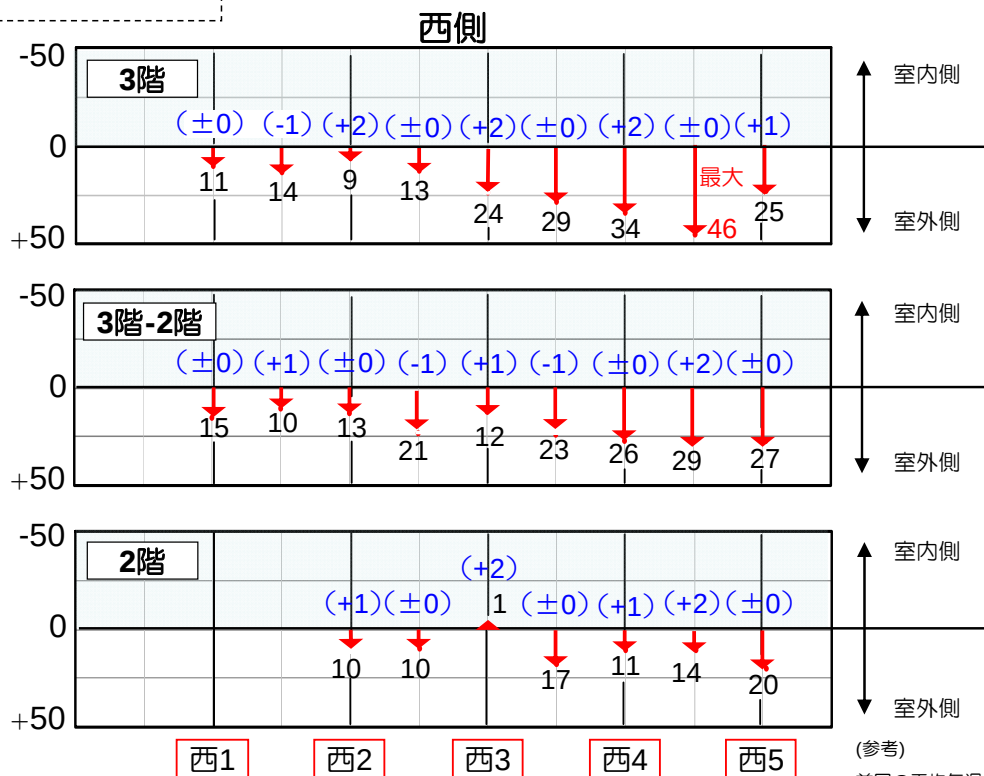
水平差※の算出結果（単位：mm）

- 水平差は、第1～4回目とほぼ同様の値となり、各点の変形は同じような傾向を示した。
- 前回計測結果と若干の差が生じているのは、光学機器の計測誤差が±2mm程度であり、水平差で最大約4mmの誤差が生じる可能性があることや、コンクリートの熱膨張（熱膨張係数約 $7\sim 13 \times 10^{-6}/^{\circ}\text{C}$ ）により、2月と5月の月平均気温差で約3～6mmの差が生じる可能性があることが考えられる。
- 今回から南面の測定は、建設中の燃料取り出し用カバーと干渉するため測定対象から除外した。ただし、西面の測定結果および他の3項目の点検結果に有意な変化がないことから、南面の外壁についても有意な変化はないと類推している。

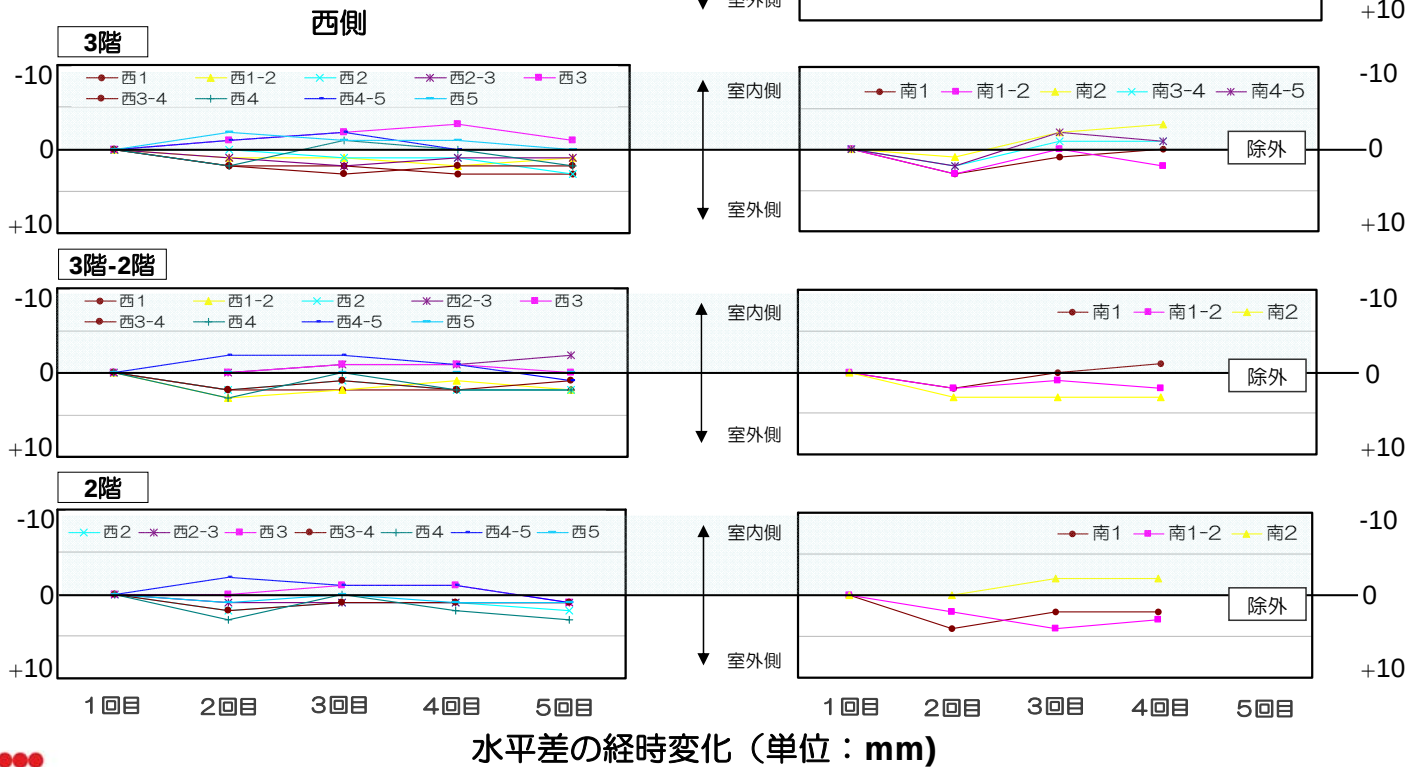
➤ 第1回から第5回目までの水平差の経時的変化を確認したところ、建屋が傾いていくような兆候は見られなかった。

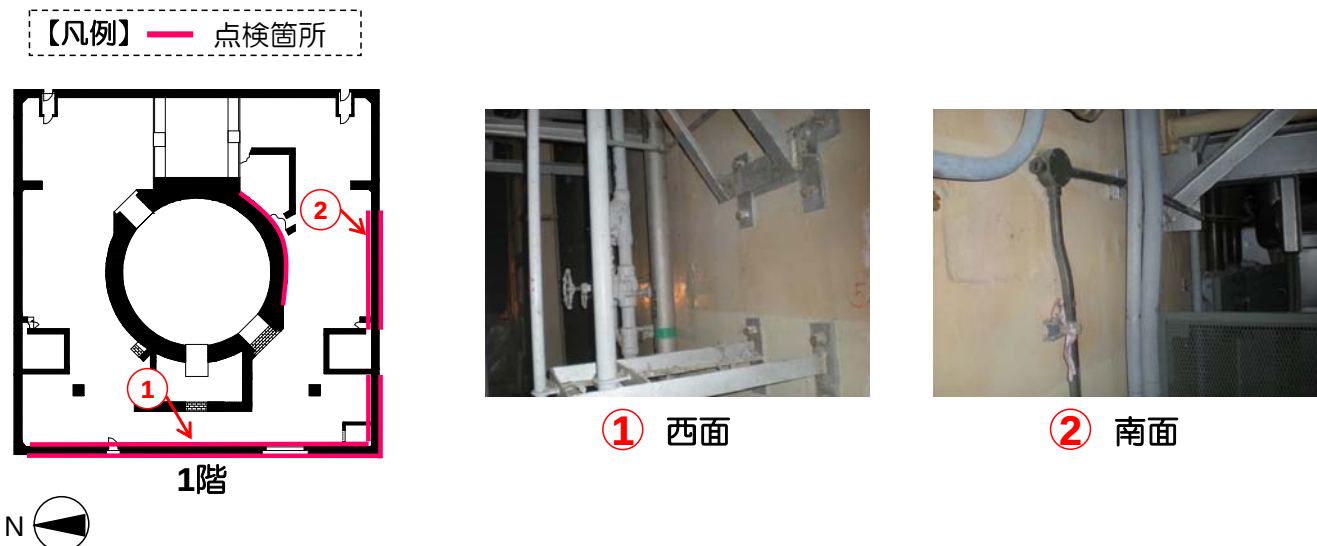
➤目視点検の結果、これまでの点検結果と同様に、1mm以上のひび割れや鉄筋腐食の可能性のあるひび割れは確認されなかったことから、構造耐力に影響を及ぼす劣化は無いものとする。

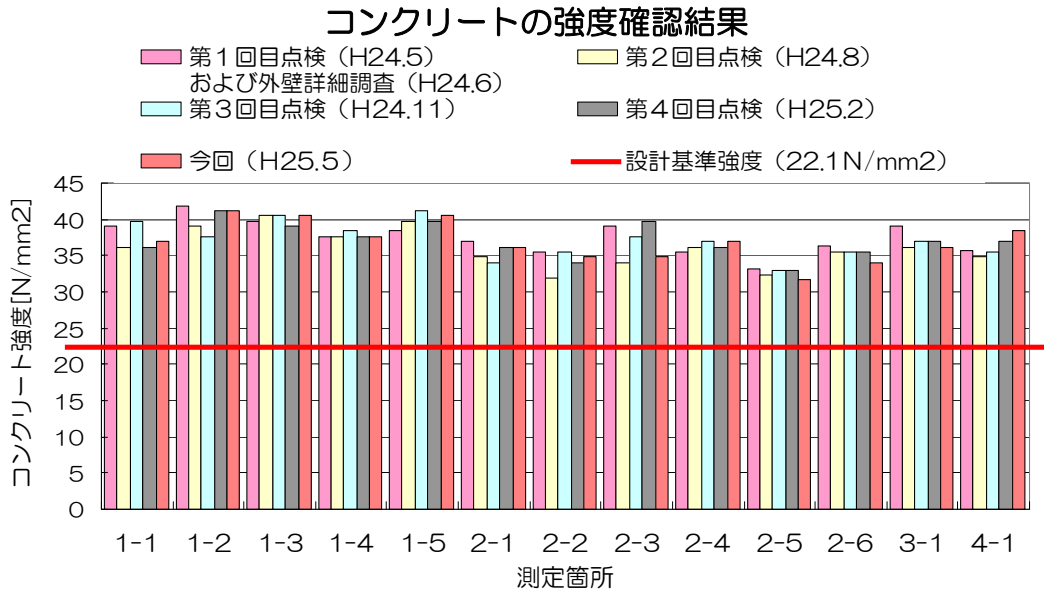
➤コンクリート強度確認の結果、これまでの点検結果と同様に、全ての測定箇所設計基準強度以上（22.1N/mm<sup>2</sup>）であることを確認した。なお、測定箇所は前回の位置と若干異なること及びシュミットハンマーの測定誤差※を考慮すると、今回の測定結果は前回と比べても大きな差はなく、強度変化はないと考える。
