# 最近のトラブルとその対応

平成25年6月27日  
東京電力株式会社

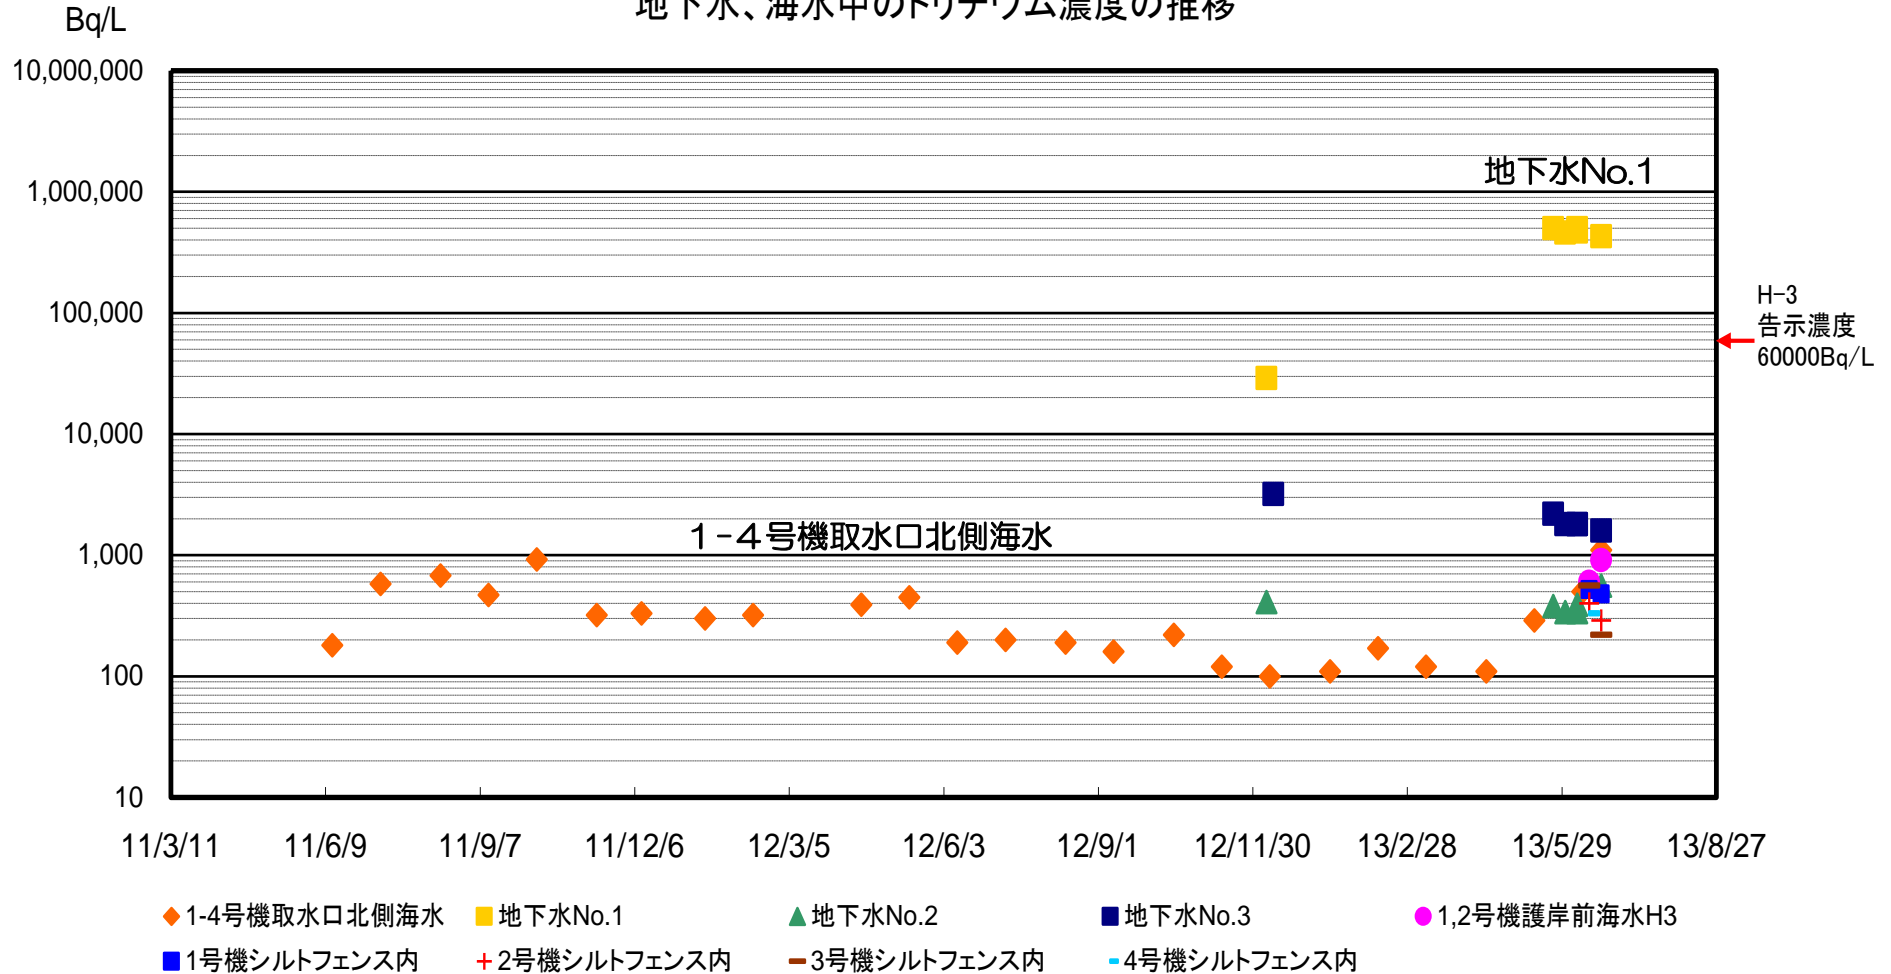
地下水、海水中のトリチウム濃度の推移

番号	発生日/ 発見日	件名	概要
1	3月18日	1～4号機所内電源系の停電事故	使用済燃料プール冷却など、多くの設備が高圧配電盤の停電により停止。原因は、小動物が仮設電源盤内に入り導体部に触れて短絡したことによるもの。公表に3時間程度、復旧作業に時間を要し、社会の皆さまに多くの不安と心配を与えることとなった。
2	4月4日	多核種除去設備の誤操作による停止	装置の試験中、タッチパネルの誤操作により運用していない設備が選択されたことで自動停止。タッチペンのペン先が大きかったこと、操作後の画面切り替えにタイムラグがあったため、意図しないスイッチを操作してしまい誤操作に至った。
3	4月5日	3号機使用済燃料プール代替冷却システム停止	通電部分を防護せず活線作業で小動物侵入防止対策の金網設置作業を実施した際、誤って端子台へ針金を接触させ地絡発生、使用済燃料プール代替冷却ポンプが停止。
4	4月5日 ～	地下貯水槽からの漏えい	地下貯水槽No.2のドレン孔及び漏えい検知孔の水より放射性物質が検出。同様にNo.3のドレン孔と漏えい検知孔の水からも放射性物質、また、地下貯水槽No.1の漏えい検知孔の水より塩素検出。さらに、No.3からNo.6へ移送中、配管継手部から漏えい。
5	6月19日 (公表日)	取水口(護岸)付近の地下水の調査結果	港湾内のセシウムの海水中放射性物質が低減しない要因や低減対策を目的に調査をしていたところ、1・2号機間の護岸付近の採取点(No.1)からトリチウム濃度が50万Bq/Lと高い値が検出され、ストロンチウムも告示濃度限度以上の値が検出された。

○ 地下水No.1中のトリチウム濃度が50万Bq/Lで検出

○ 港湾内海水中のトリチウム濃度は200Bq/L前後で推移から、5月以降上昇傾向

地下水、海水  
の監視強化

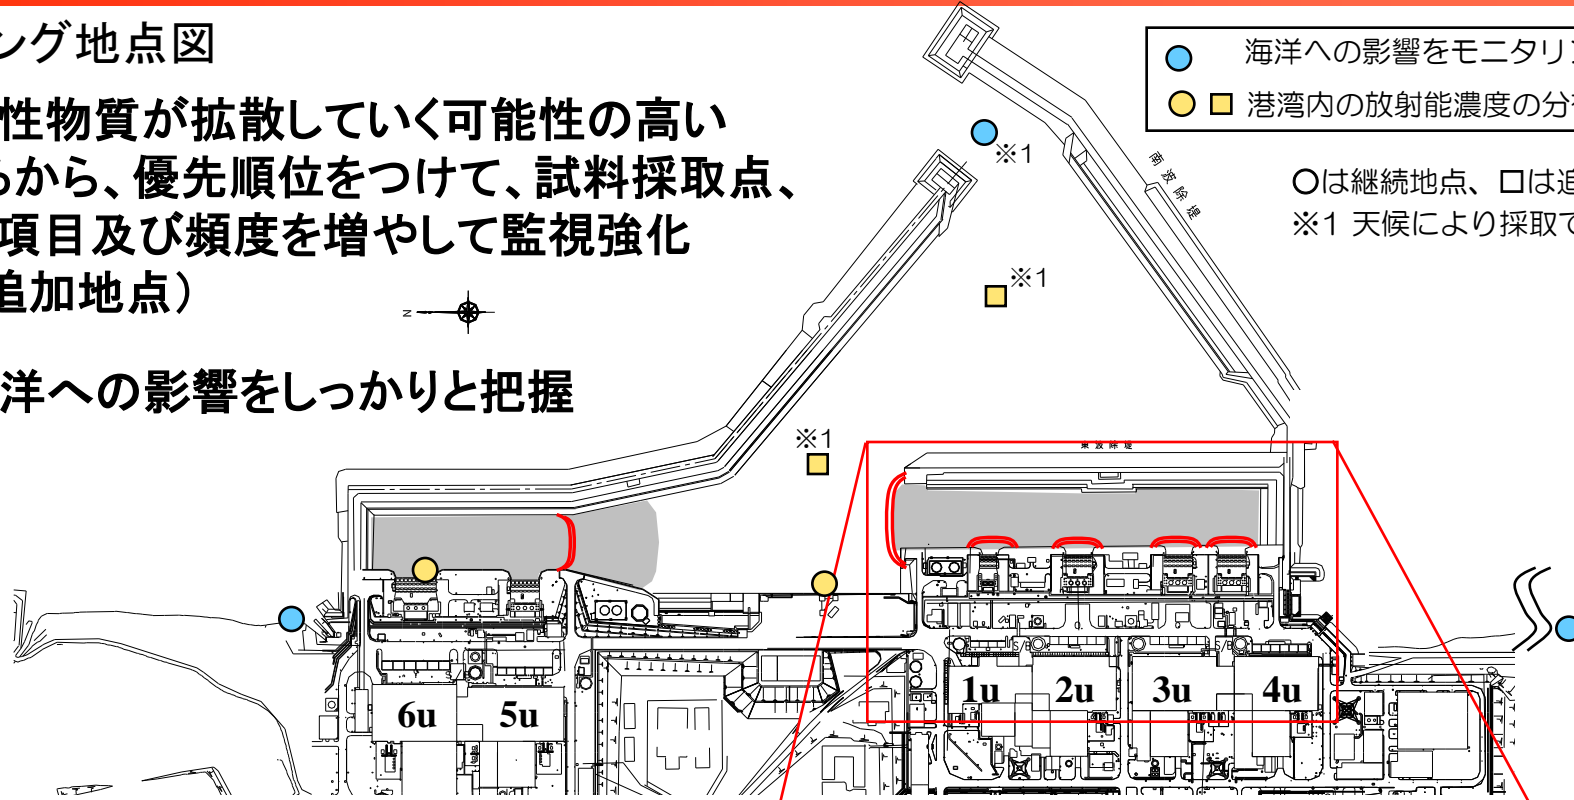
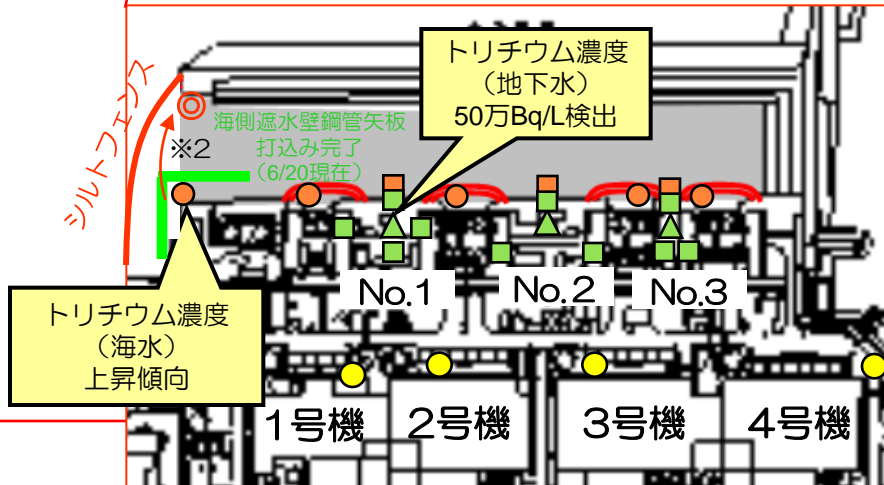
### モニタリング地点図

○放射性物質が拡散していく可能性の高いところから、優先順位をつけて、試料採取点、分析項目及び頻度を増やして監視強化（□：追加地点）

➡ 海洋への影響をしっかりと把握
