# 多核種除去設備 ホット試験の状況

平成25年 6月27日

東京電力株式会社

## A系ホット試験の状況 『バッチ処理タンク2A下部からの漏えい』

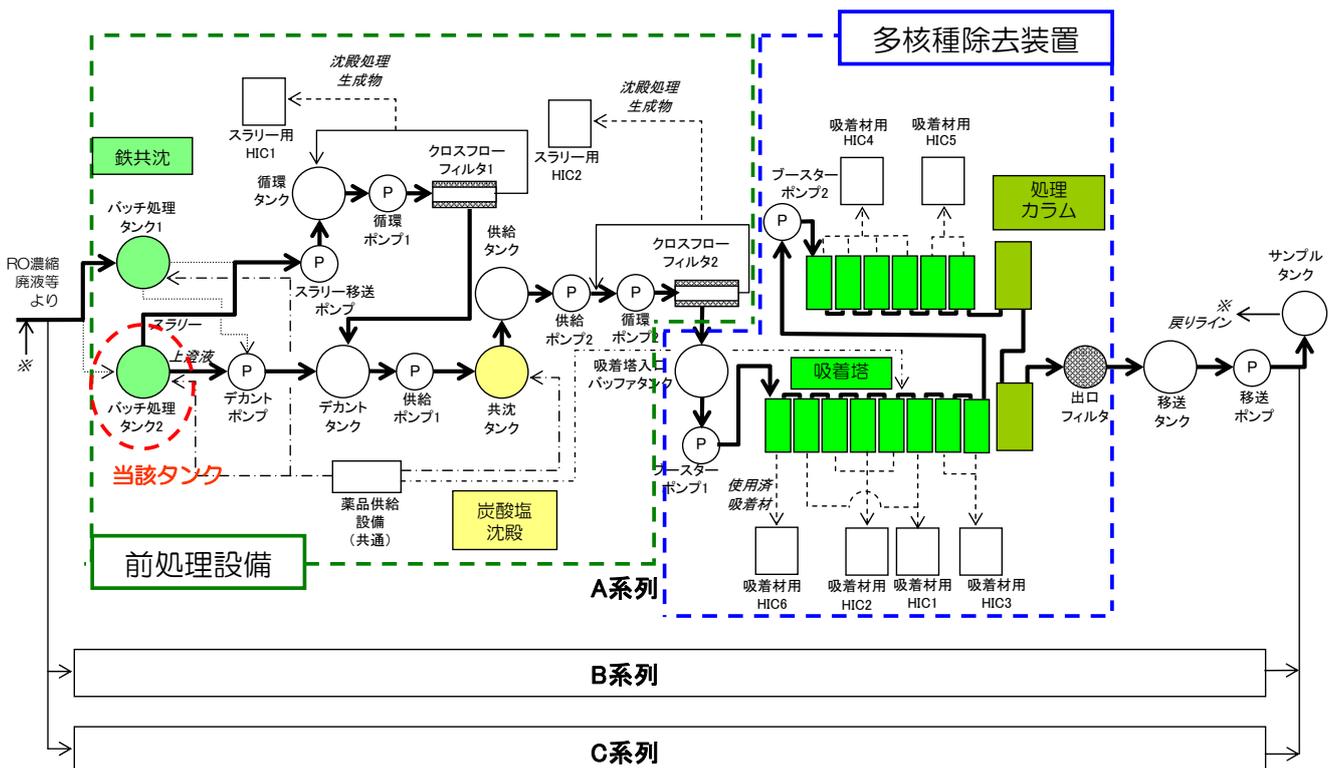
## 漏えいが確認された箇所（バッチ処理タンク2A）

- 6月15日23時頃、当社社員が多核種除去設備A系バッチ処理タンク2Aの結露状態を確認した際、タンク下の漏えい水受パン内に**変色した水の滴下跡**があることを確認（滴下自体は確認されず）。
- 周囲を確認したところ、同タンク表面に結露水が付着していること及び溶接線の近傍に一部変色している箇所があることを確認。
- その際、タンクから**新たな変色した滴下水は確認されず**、漏えいではなく結露の類と判断。また進展性は無いと判断。念のため継続監視を実施。
- 6月16日11時頃 タンク表面の溶接線近傍の変色について、漏えい等の可能性を考慮し、詳細調査の必要があると判断。
- 6月16日16時頃 **タンク表面等のサーベイを行ったところ汚染を確認。**

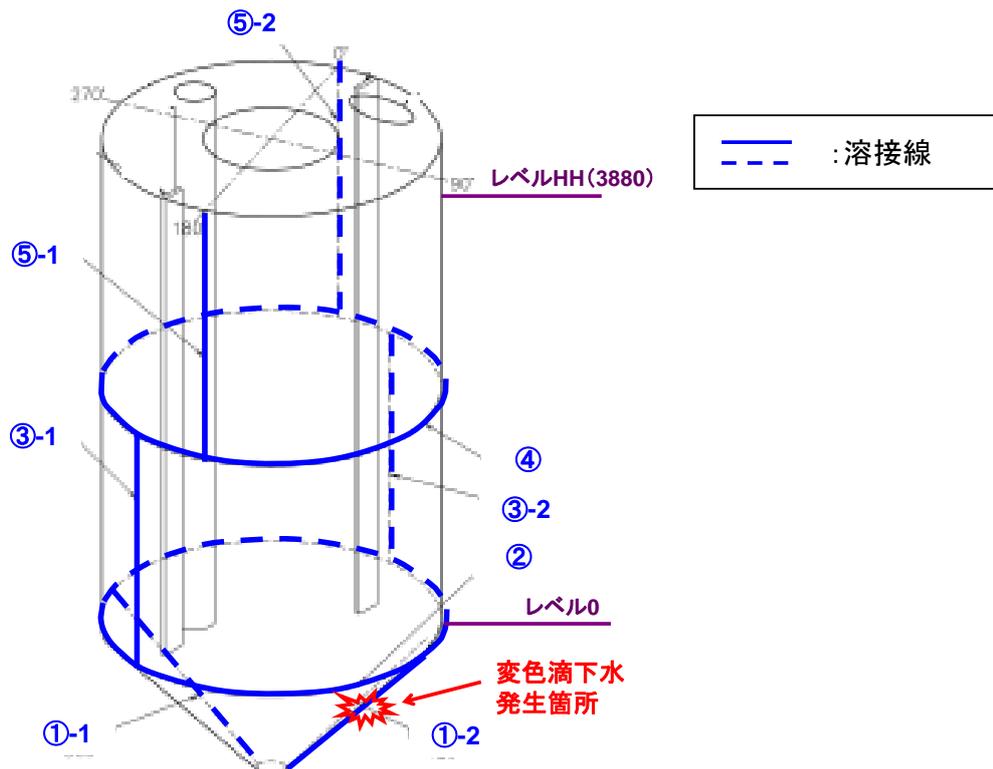
## バッチ処理タンク2A及び1A 点検調査箇所

■接液部（レベルHH以下）の溶接線を対象に外面・内面の調査を実施

対象設備	点検項目		点検結果
バッチ処理タンク 2A	外面点検	VT	底面溶接線に <b>変色を確認</b>
		PT	現像液へ透明の液体が浸透していることを確認 ( <b>貫通孔と推定</b> ) 2箇所
		UT (参考)	P Tにて貫通孔と推定された箇所に <b>特異なエコーを確認</b>
	内面点検	VT	錆と思われる <b>変色を確認</b> (貫通孔は確認できず) ※詳細点検を実施中
バッチ処理タンク 1A (参考調査)	外面点検	VT	変色等は確認されず
		PT	現像液へ透明の液体が浸透していることを確認 ( <b>貫通孔と推定</b> ) 1箇所
		UT (参考)	P Tにて貫通孔と推定された箇所に <b>特異なエコーを確認</b>
	内面点検	VT	錆と思われる <b>変色を確認</b> (貫通孔は確認できず) ※詳細点検を実施予定

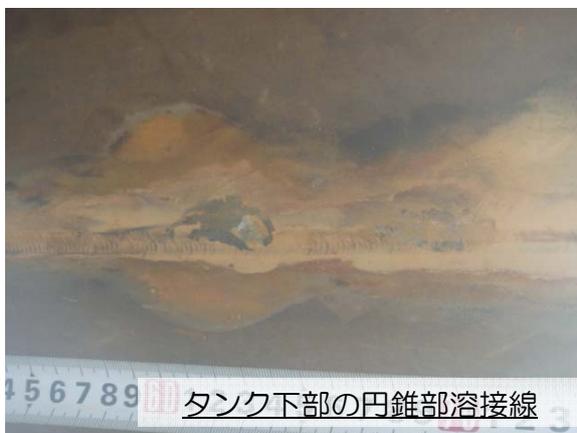
タンク下部の円錐部溶接線

- ①-2の溶接線や②の一部に錆と推定される変色を確認。
- タンク上部等では変色等のない溶接線も存在することを確認。

変色確認部

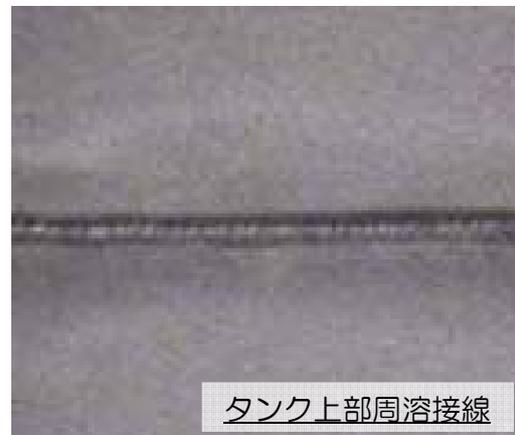
タンク上部周溶接線

健全部

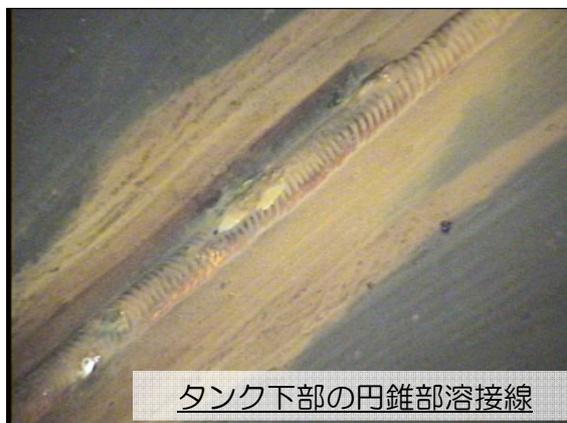
タンク下部の円錐部溶接線

- ①-1,2に錆と推定される赤褐色の変色を確認。
- タンク上部等では変色等のない溶接線も存在することを確認。

変色確認部

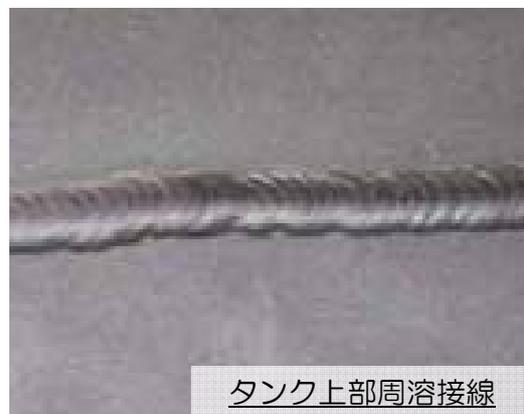
タンク上部周溶接線

健全部

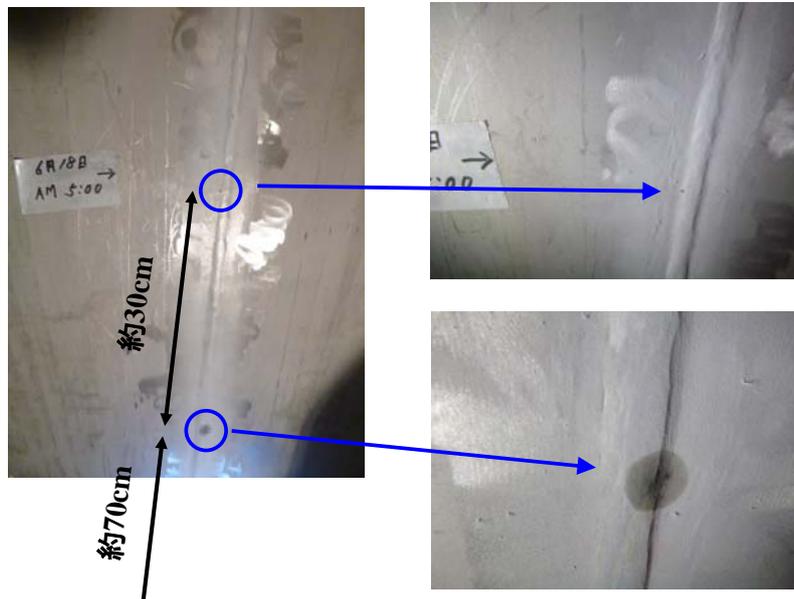
- 変色滴下水の跡があった①-2の溶接線に2カ所の欠陥を確認
- ③-1,2, ④, ⑤-1,2については有意な欠陥なし

共に浸透液（赤色）の指示模様は確認されなかったが、現像液（白色）へ透明の液体が浸透していることを確認

タンクの水抜きは実施しているものの、タンク内表面にわずかに残存した液体が浸み出てきたものと推定

貫通欠陥と推定

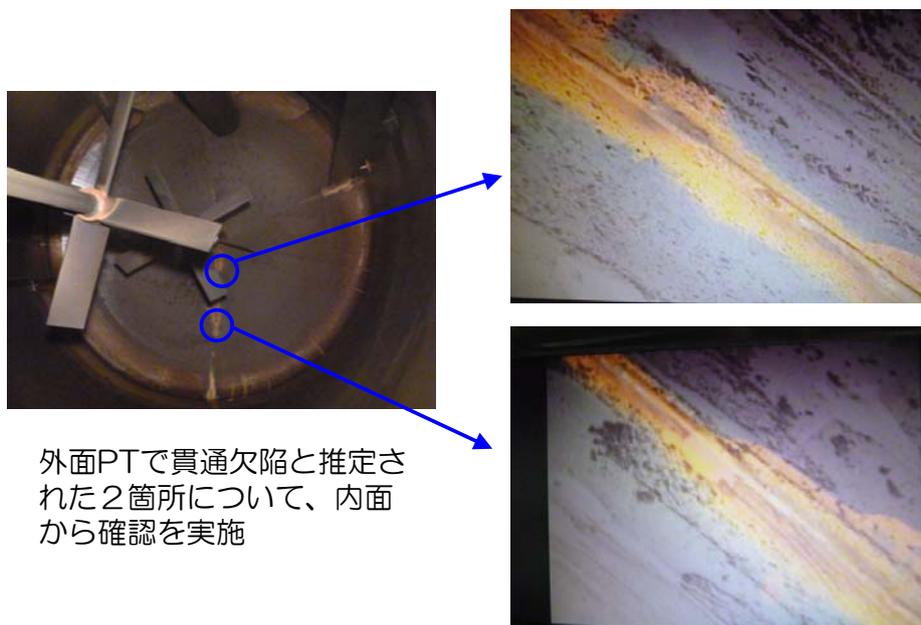
著しい腐食による減肉やピンホール等は確認されなかったものの、錆と思われる変色を確認

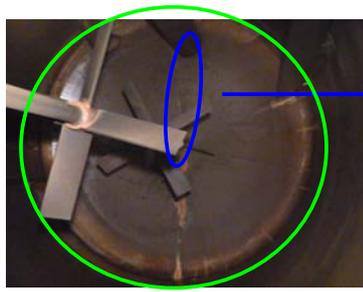
外面PTで欠陥が確認されなかった①-1の溶接線について、内面から確認を実施

錆と思われる変色等が確認されず

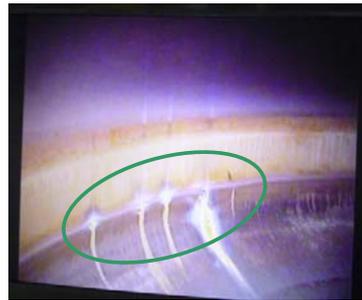
外面PTで欠陥が確認されなかった②、③-1,2,④、⑤-1,2の溶接線について、内面から確認を実施

②の一部に錆と思われる変色箇所を確認

それ以外の溶接線に錆と思われる変色等は確認されなかった

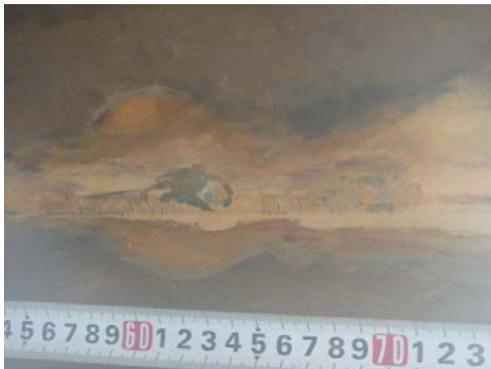
スケール除去前

タンク下部の状況を確認したが、著しい腐食による減肉やピンホール等は確認されず。  
また、表面のスケールを除去後、当該部を確認したところ、微少な円形状の腐食を数箇所確認。

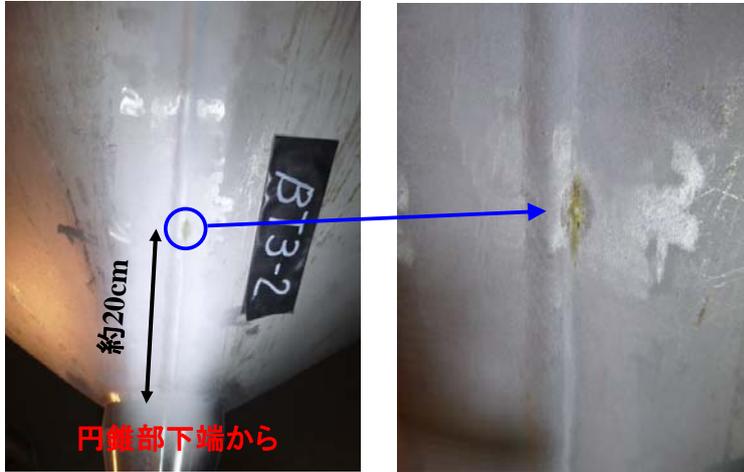
- ①-2の溶接線において、1カ所の欠陥を確認（VTにおいては特に変色滴下水の跡は確認されていない）
- ①-1, ②, ③-1,2については、有意な欠陥なし
- ④, ⑤-1,2については有意な欠陥なし

共に浸透液（赤色）の指示模様は確認されなかったが、現像液（白色）へ透明の液体が浸透していることを確認

変色滴下水の跡はなかったものの、2A同様、タンク内表面にわずかに残存した液体が浸み出てきたものと推定

貫通欠陥と推定

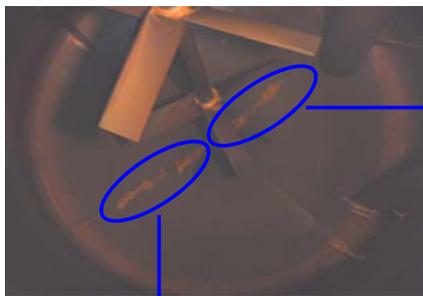
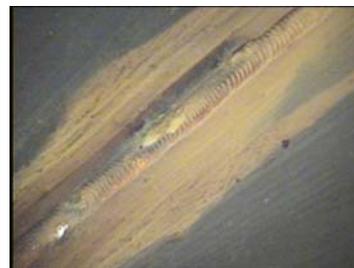
外面PTで貫通欠陥と推定された1箇所（①-1）について、内面から確認を実施

著しい腐食による減肉やピンホール等は確認されなかったものの、2A同様、錆と思われる変色を確認

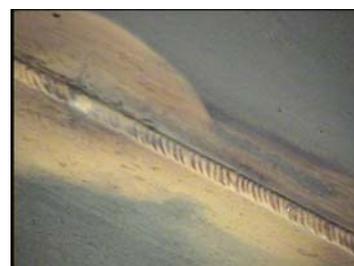
①-2の溶接線について、内面から確認を実施
