# 地下貯水槽からの漏えい事故に関する 調査結果と今後の対策について

平成25年6月27日  
東京電力株式会社

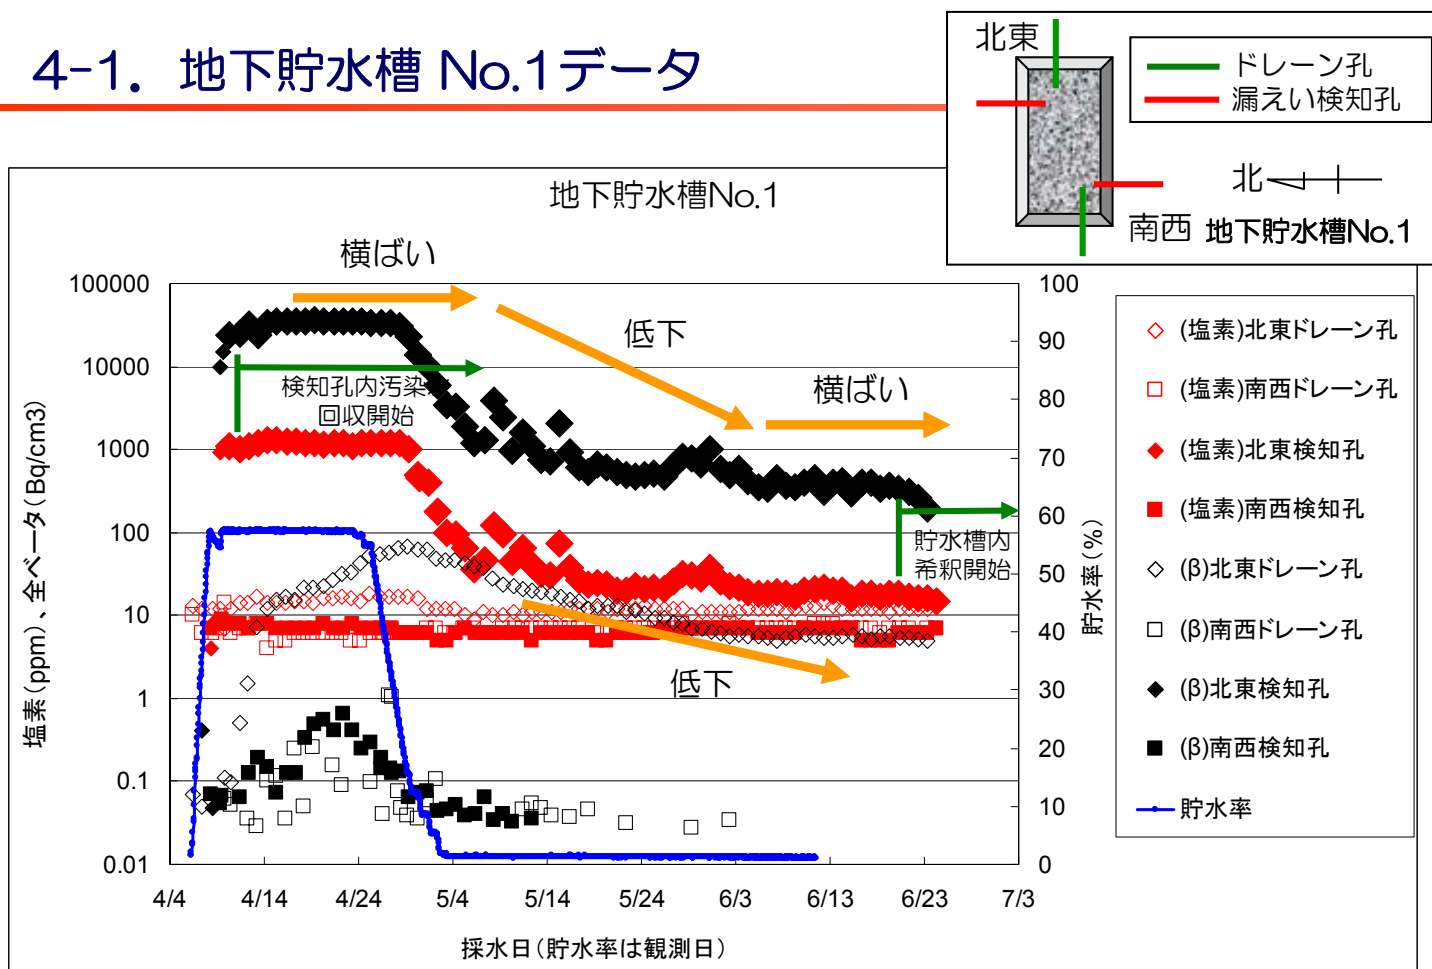
#### 4-1. 地下貯水槽 No.1 データ

- 検知孔の全βの値は減少してきたが、10<sup>2</sup>レベルで飽和状態になっていた
- 貯水槽内の希釈を開始したところ、再び減少傾向を示している

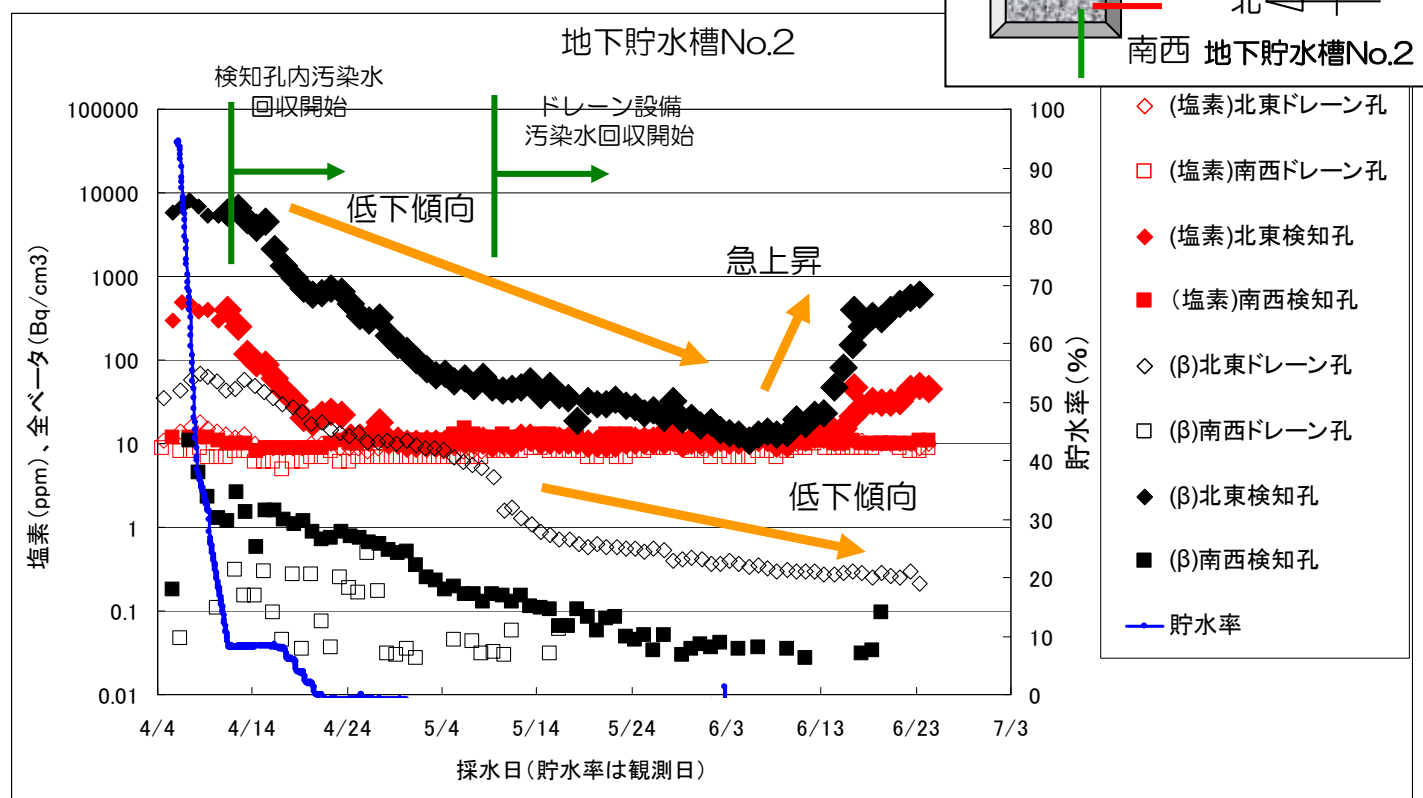
## 4-2. 地下貯水槽 No.2データ

■ 検知孔の全βの値は減少してきたが、6月14日に急上昇を示している

■ 貯水槽内に高濃度の残水があるとこのようリスクがあるため、No.2の残水も希釈する計画

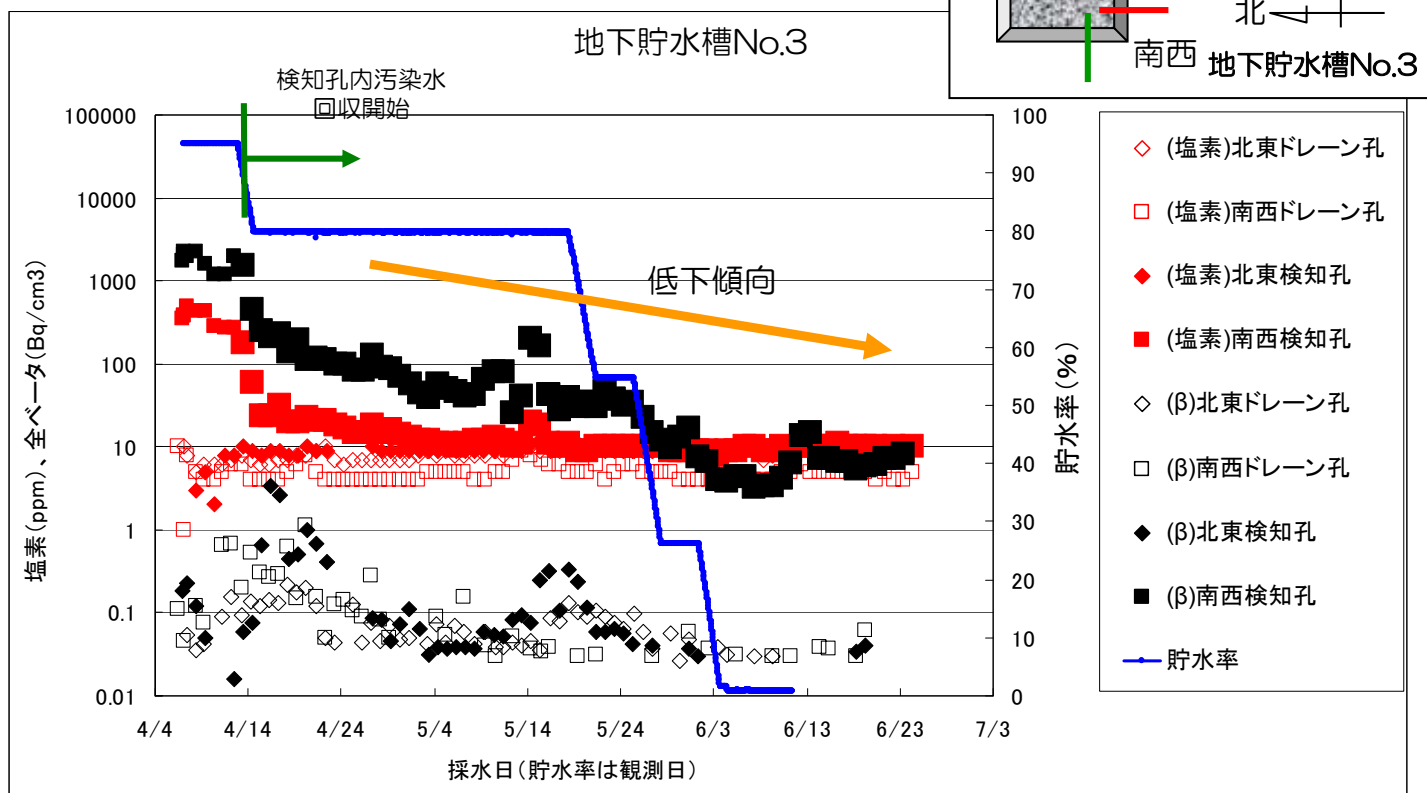
## 4-3. 地下貯水槽 No.3データ

■ 検知孔の全βの値は着実に減少しており、ドレーン孔の値もNDであることが多い

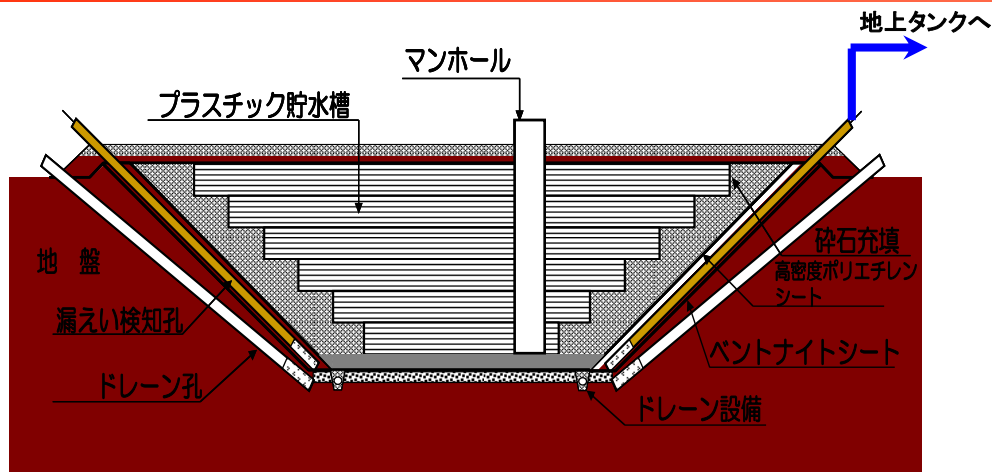
## 4-4. 検知孔内汚染水回収総括・今後の対応

- 漏えいが確認された地下貯水槽No.1,2,3に関しては、汚染水拡散防止の観点から、H25.4.10のNo.1貯水槽を皮切りに順次検知孔内（ベントナイトシート内側）の汚染水の回収を実施してきた。H25.6.10までの回収量はNo.1：約5m<sup>3</sup>、No.2：約7m<sup>3</sup>、No.3：約11m<sup>3</sup>
- この対応により、検知孔内の汚染レベルは大幅に低減しており、ベントナイトシート内の汚染水はほぼ回収できたと判断している
- その点では汚染水拡散防止としては効果的な方策であり、今後この回収システムの補強をしていく必要がある
- 検知孔内の全β濃度の低減は飽和状態に達しつつある。ベントナイトシート内に低汚染レベルでない水が残るのはリスクがあり、残水希釈などの対策が必要である

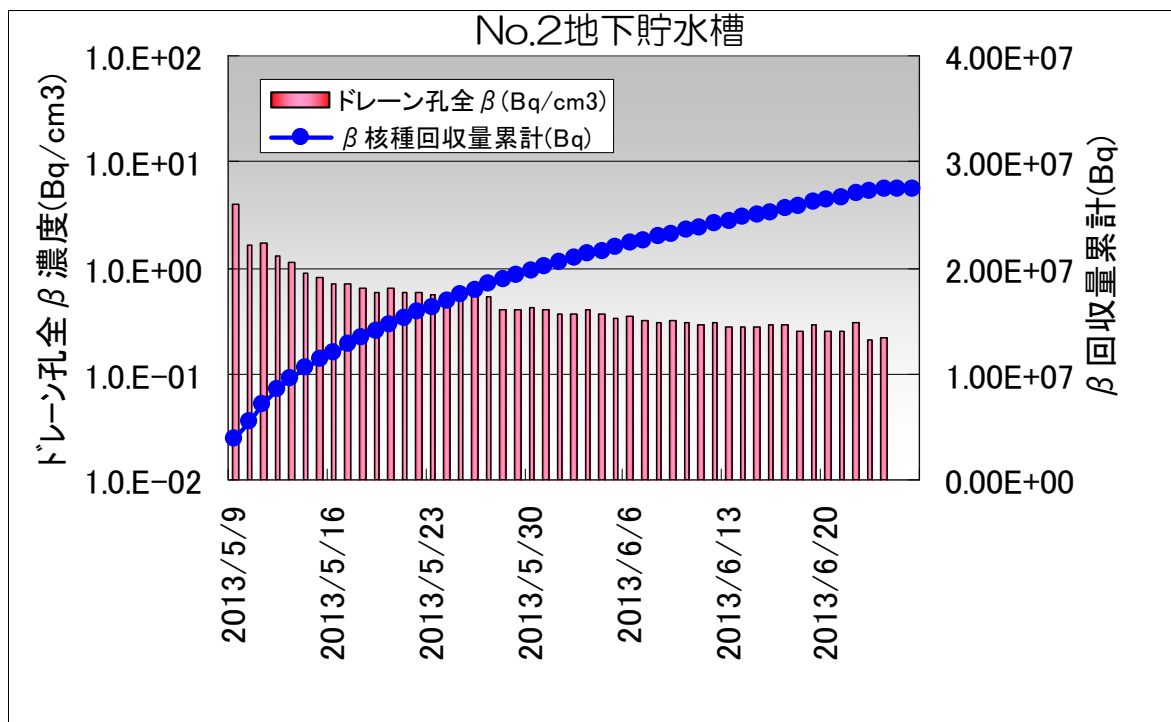
## 4-5. NO.2ドレーン孔・ドレーン設備の水抜き結果

- 6月24日現在、47m<sup>3</sup>のドレーン設備からの水回収完了
- 全β濃度は単調減少 $2.2 \times 10^{-1} \text{ Bq/cm}^3$ に低減（高濃度の水の塊はなかった）
- 回収全βは $2.7 \times 10^7 \text{ Bq}$ （原水換算約0.4％）

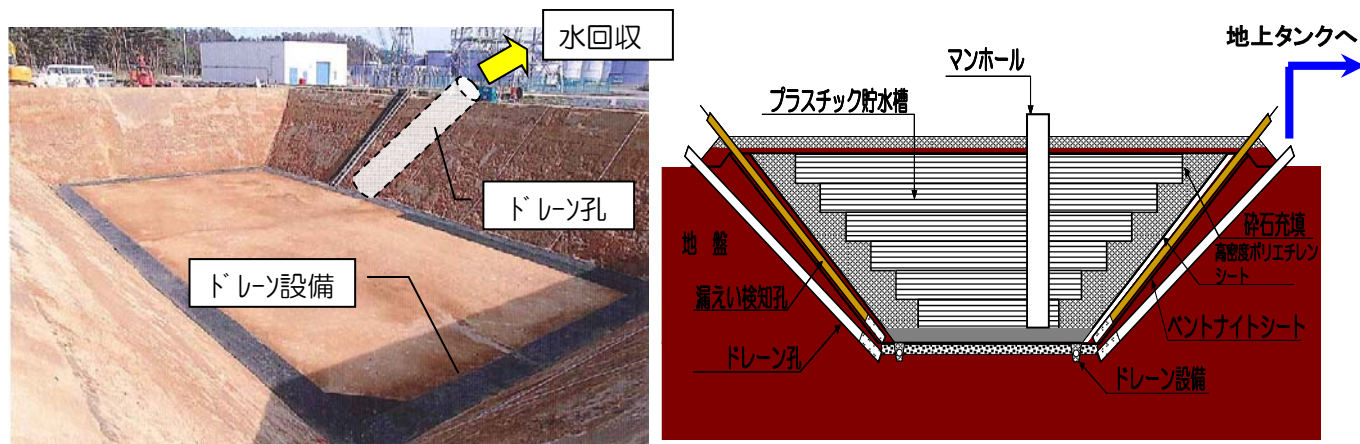
## 4-6. ドレーン内水回収の総括・今後の対応

- ベントナイトシート外の漏れい水は、その殆どがドレーン設備に流入したと考えられることから、そこから水を抜くことは汚染水回収という点では有効であると考えている
- No.2のドレーンからは47m<sup>3</sup>以上の水を抜き、全β濃度も10<sup>-1</sup>Bq/cm<sup>3</sup>レベルまで低下した
- 但し、低減状況に関しては飽和傾向であり、10<sup>-2</sup>Bq/cm<sup>3</sup>レベルまで下げるためには、回収量の増加、そのための検知孔濃度の低減など今一段の工夫が必要である
- No.1に関しても、検知孔の濃度が下がり次第、**ドレーン内水の回収**を実施していきたいが、検知孔の濃度が高め安定していることから**貯水槽内の汚染水を希釈**する計画である

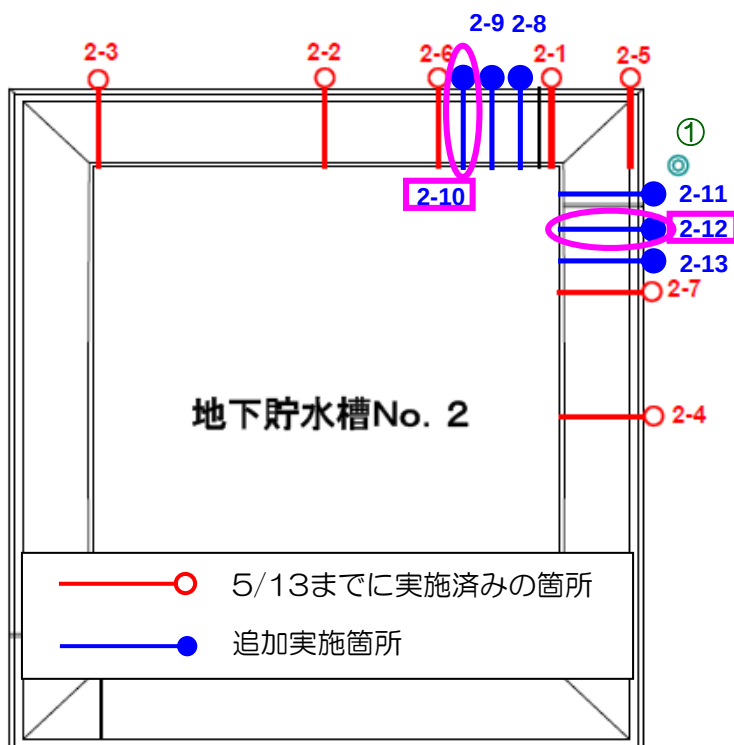
## 5-2. 追加ボーリング結果（No.2地下貯水槽）

- 4
- 全βで $10^{-1}\text{Bq/cm}^3$ レベル以上が検出されたのは2-10と2-12の2孔のみ
  - 汚染水の拡散は極めて限定的であることが判明

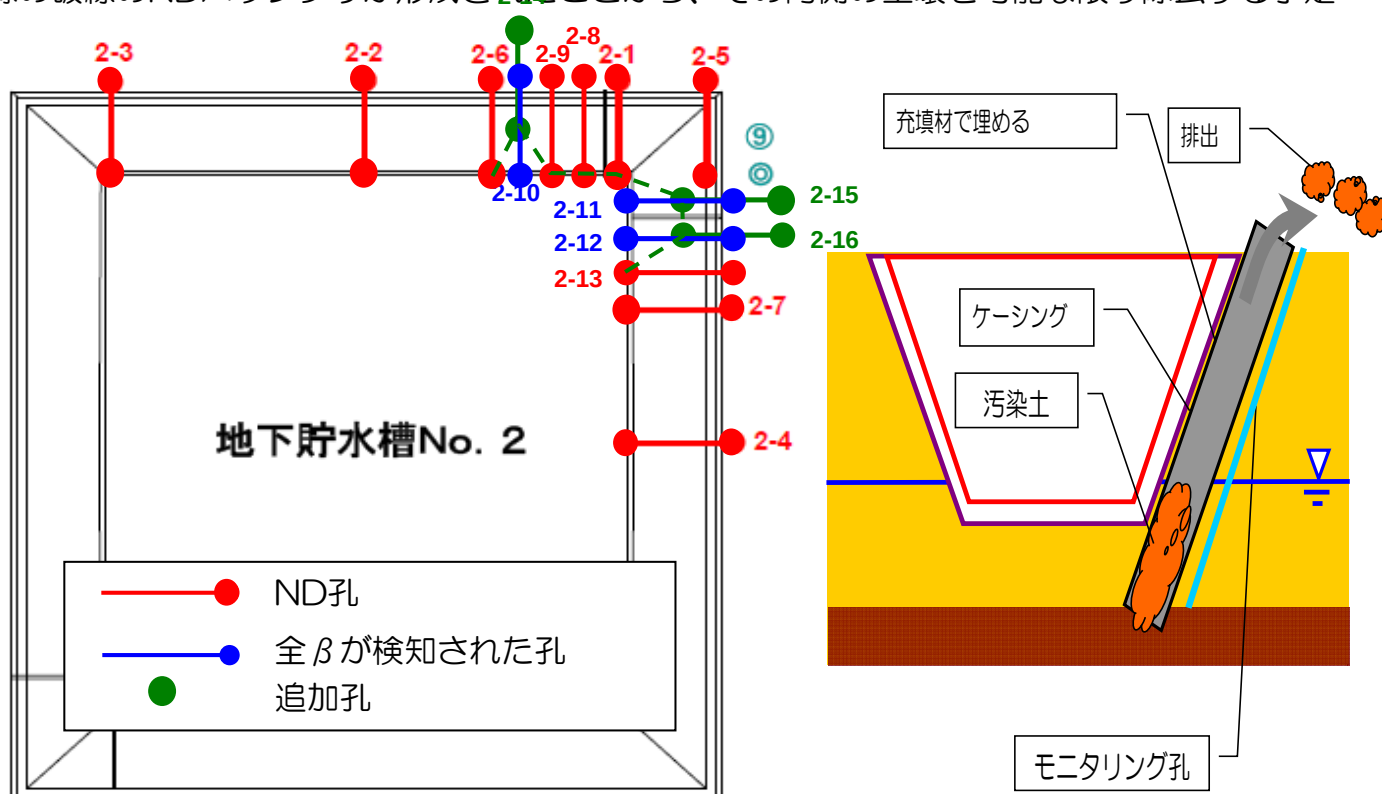
## 5-3. 地下貯水槽背面ボーリング孔の観測孔への切り替え

- ボーリング2-14、2-15、2-16を追加掘削し、モニタリングした結果、全 $\beta$ 濃度はND（検出限界値未満）であった
- 緑の破線のNDバウンダリが形成されたことから、その内側の土壌を可能な限り除去する予定

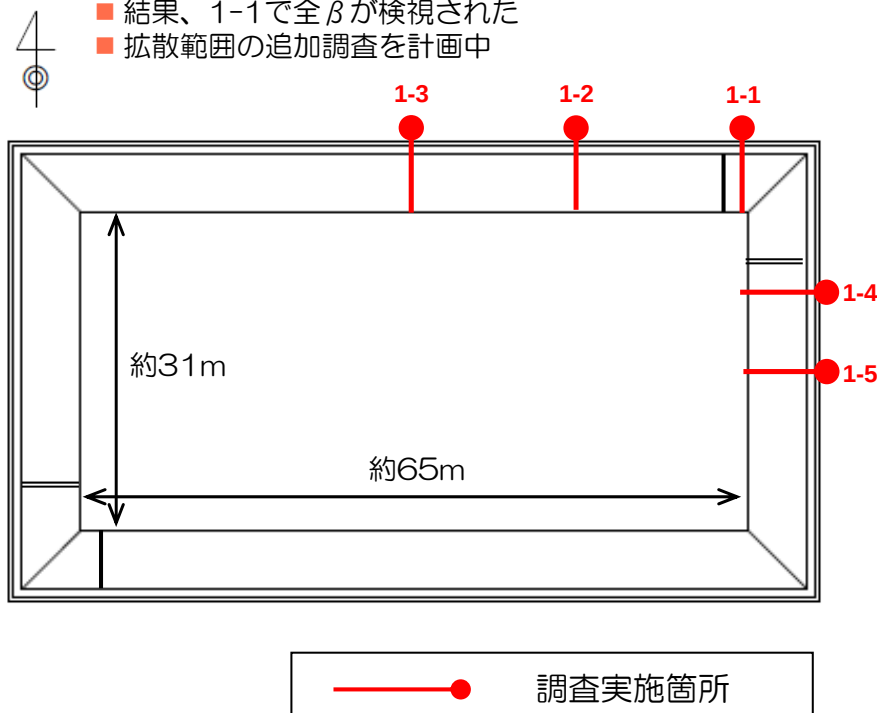
## 5-4. No.1地下貯水槽背面ボーリング調査

- No.1は漏えい確認当初より検知孔より汚染水の回収を実施しているため、バントナイトシート内への漏えい量が少ないため、ボーリング採水では漏えい箇所は特定できない
- No.1に関しては漏えい拡散程度を確認するために実施
- No.1地下貯水槽については、汚染が確認されている北東側の隅、および北面・東面に合計5本の斜めボーリングを実施
- 結果、1-1で全 $\beta$ が検視された
- 拡散範囲の追加調査を計画中
