2号機TIP案内管健全性確認の結果 及び今後の対応について

2013年7月25日
東京電力株式会社

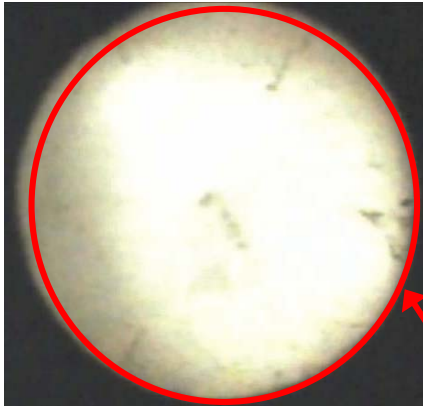
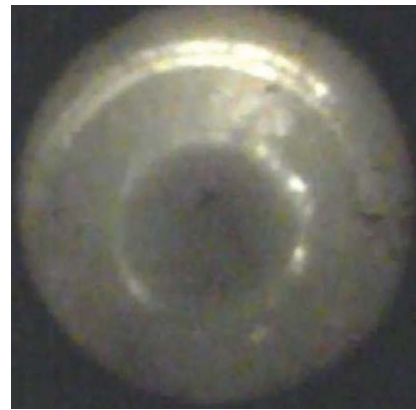
対象	約5mm 写真	状況
Bライン (7/8)		ダミーTIPケーブル先端部に付着物を確認。ダミーTIPケーブル先端部が広範囲に汚れていた。 γ線: 5mSv/h、γ + β線: 200mSv/h
Dライン (7/9)		ダミーTIPケーブル先端部に付着物を確認。ダミーTIPケーブル先端部が一部だけ汚れていた。 γ線: 14mSv/h、γ + β線: 30mSv/h
Cライン (7/10)		ダミーTIPケーブル先端部に付着物を確認。ダミーTIPケーブル先端部が広範囲に汚れていた。 γ線: 50mSv/h、γ + β線: 200mSv/h
Aライン (7/11)		ダミーTIPケーブル先端部に付着物を確認。ダミーTIPケーブル先端部が一部だけ汚れていた。 γ線: 17mSv/h、γ + β線: 45mSv/h

- 付着物の成分等については詳細不明であるが、デブリであるとは考えにくい。
 - 事故初期に揮発したセシウム等のFP(核分裂生成物)が付着していた場合には200mSv/h程度の線量率は十分考えられること
 - スリーマイルアイランドの事故で観測されたデブリは堅い固形物であり、くさびで採取できるようなものではないこと

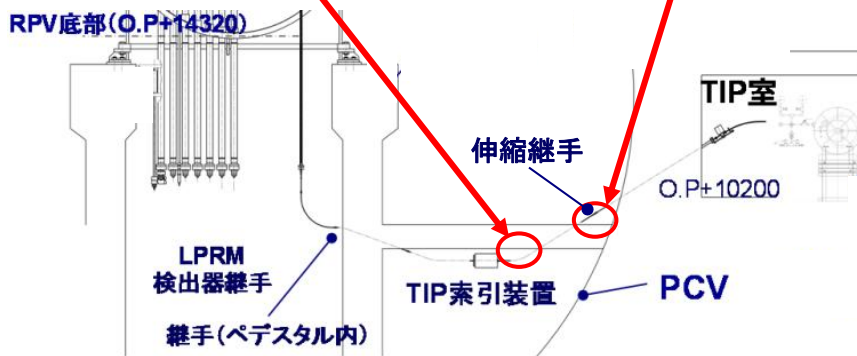
Aライン(7/11健全性確認作業実施)

Aラインについては、前回より進んだためファイバースコープを挿入し、案内管の内部確認を実施

- A~Dいずれも、ダミーTIPケーブルを引き抜き後に先端部に付着物を確認。
- 7/8(Bライン)
 - Bライン第二隔離弁入口フランジより約9.6m位置まで、ダミーTIPケーブルを挿入。前回と同様の位置で挿入不可。
- 7/9(Dライン)
 - Dライン第二隔離弁入口フランジより約8.6m位置まで、ダミーTIPケーブルを挿入。前回と同様の位置で挿入不可。
- 7/10(Cライン)
 - Cライン第二隔離弁入口フランジより約7.7m位置まで、ダミーTIPケーブルを挿入。前回と同様の位置で挿入不可。
- 7/11(Aライン)
 - Aライン第二隔離弁入口フランジより約8.2m位置まで、ダミーTIPケーブルを挿入。前回(約5.4m)よりも先まで進んだが、索引装置手前位置で挿入不可。
 - 前回より進んだためファイバースコープ挿入を実施。約8.5m位置(ダミーTIPケーブルとほぼ同じ位置;誤差含む)で全面の付着物により挿入不可。

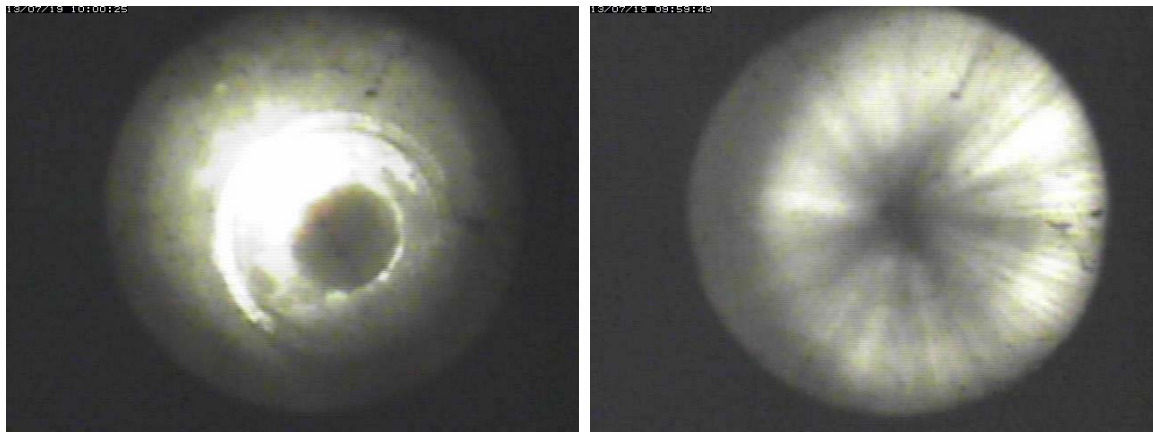
ダミーTIPケーブル先端付着物の状況

- ダミーTIPケーブルを引き抜き後、全体的に付着物を確認。
 - ・γ線:95.0mSv/h
 - ・γ+β線:120.0mSv/h

- Dライン第二隔離弁入口フランジよりダミーTIPケーブルを35、50N・mで挿入。**前回と同様の約8.6m位置で挿入不可。**
- ダミーTIPケーブル先端に、全体的に付着物を確認されたことから、**リミットスイッチの奥側に付着物があることが判明した。**
- ➡ **付着物の固着力は手動の力では解消できない程の強力なものであることを確認。**
- ファイバースコープによる確認を行ったが、伸縮継手までしか挿入できず、リミットスイッチローラの状態を確認できなかった。

- 最大トルクをかけても障害物を突破できなかったことから、今後予定していた炉内調査・温度計設置については中断。
- 閉塞物の種類、混入ルートを特定することを目的として、ダミーTIPケーブル先端の付着物の成分分析を試みる。

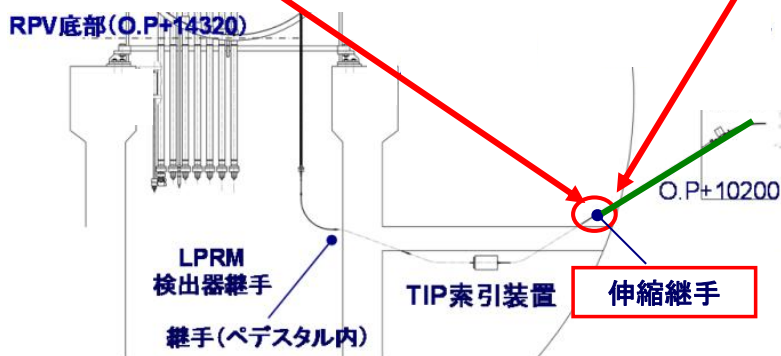
Dラインにファイバースコープを挿入し、案内管の内部確認を実施したが、伸縮継手位置までしか挿入できなかった

【推定原因】ダミーTIPケーブルを挿入した際に伸縮継手の間隙が広がり、ファイバースコープ先端が伸縮継手内の端面に接触したため、挿入不可になったと考えられる。
