# 地下貯水槽の対応状況について

平成25年7月25日  
東京電力株式会社

## 1. No.2地下貯水槽周辺汚染土の除去について

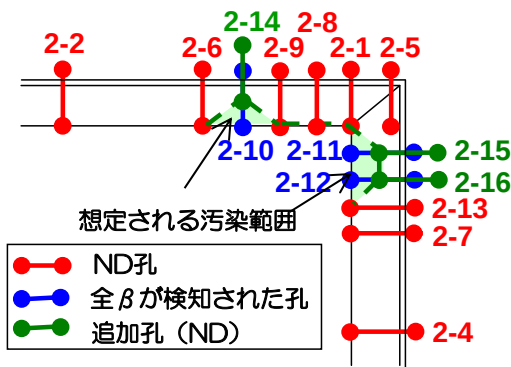
図 No.2地下貯水槽（平面図）

- No.2地下貯水槽からの汚染水漏洩事故により汚染された土壌の範囲をボーリング調査により特定。
- 当該箇所の土壌を可能な限り除去し、グラウト材を充填する工事を7月13日より開始。7月中に完了予定。

※ボーリング本数（既実施）16本

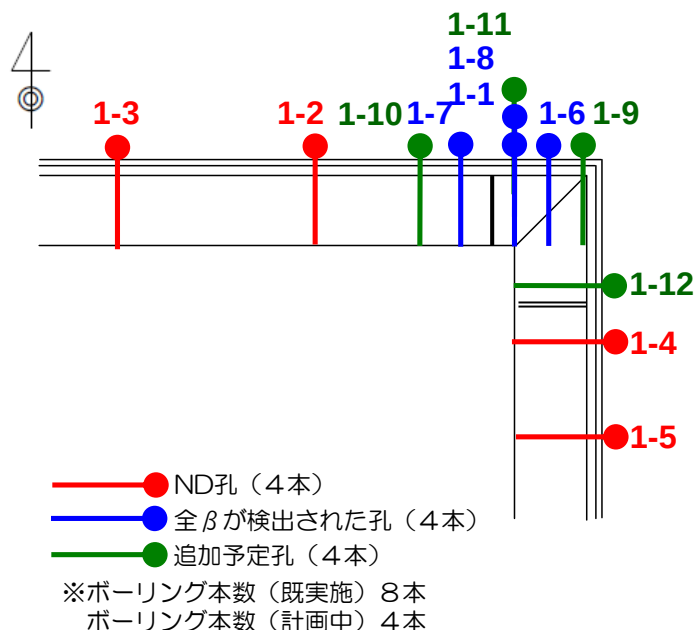
図 No.1地下貯水槽周辺のボーリング位置

- No.1地下貯水槽からの汚染水漏洩事故により汚染された土壌範囲を特定するためにボーリング調査を追加した結果、全 $\beta$ 濃度を検知した
- 再検査の上、追加ボーリング調査を行い、汚染した土壌範囲の調査を継続する

表 No.1地下貯水槽の観測孔の観測結果

| 地価貯水槽<br>No.1観測孔 | 採取日 | 全 $\beta$ (Bq/cm <sup>3</sup> ) |
|---|---|---|
| 1-1 | 6月24日 | 8.1E-01 |
| 1-6 | 7月11日 | 2.7E-01 |
| 1-7 | 7月11日 | 3.2E-01 |
| 1-8 | 7月11日 | 1.7E-01 |
