タービン建屋東側の地下水汚染の現状

平成25年 8月8日

東京電力株式会社

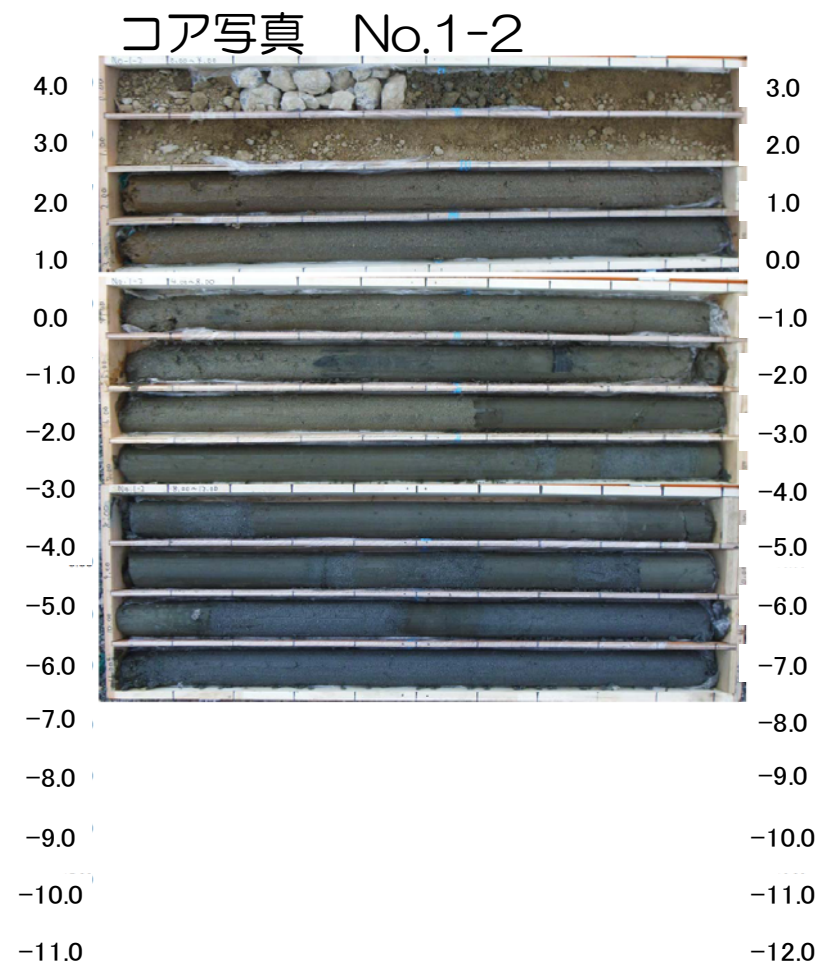
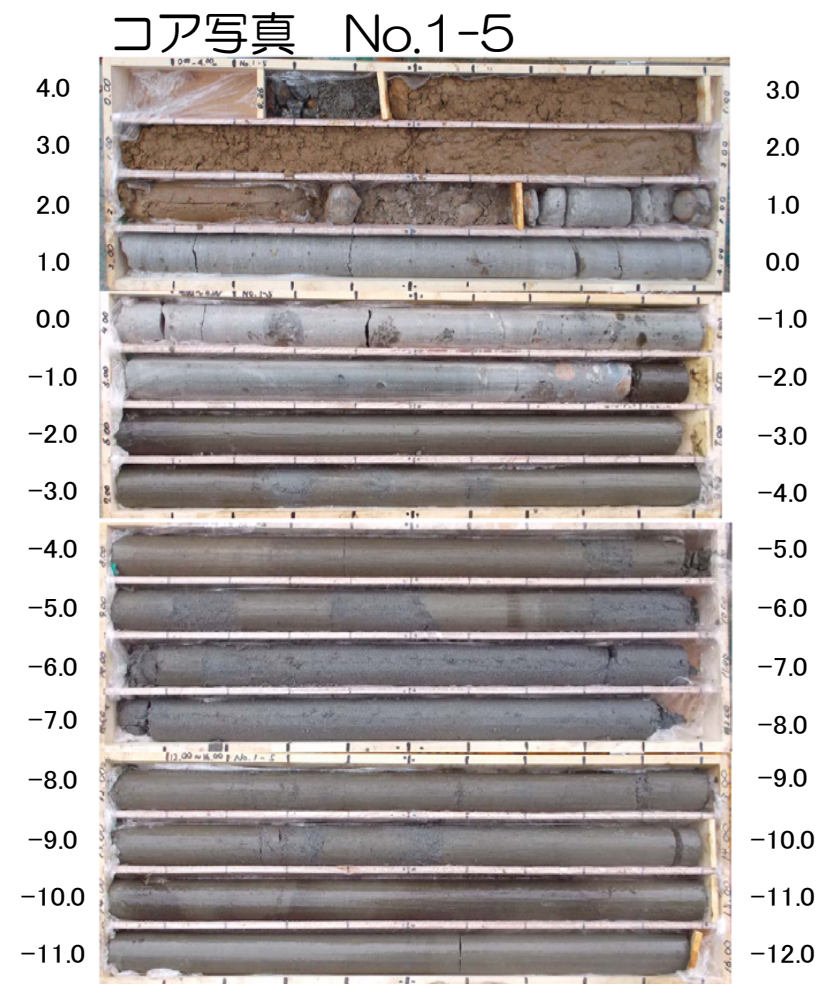
ボーリングコアの線量率測定

(注) 1.3m~-1.9mまでの範囲は、地盤改良によって、コンクリート状に固まっていて、地下水が通った形跡は見られなかった。

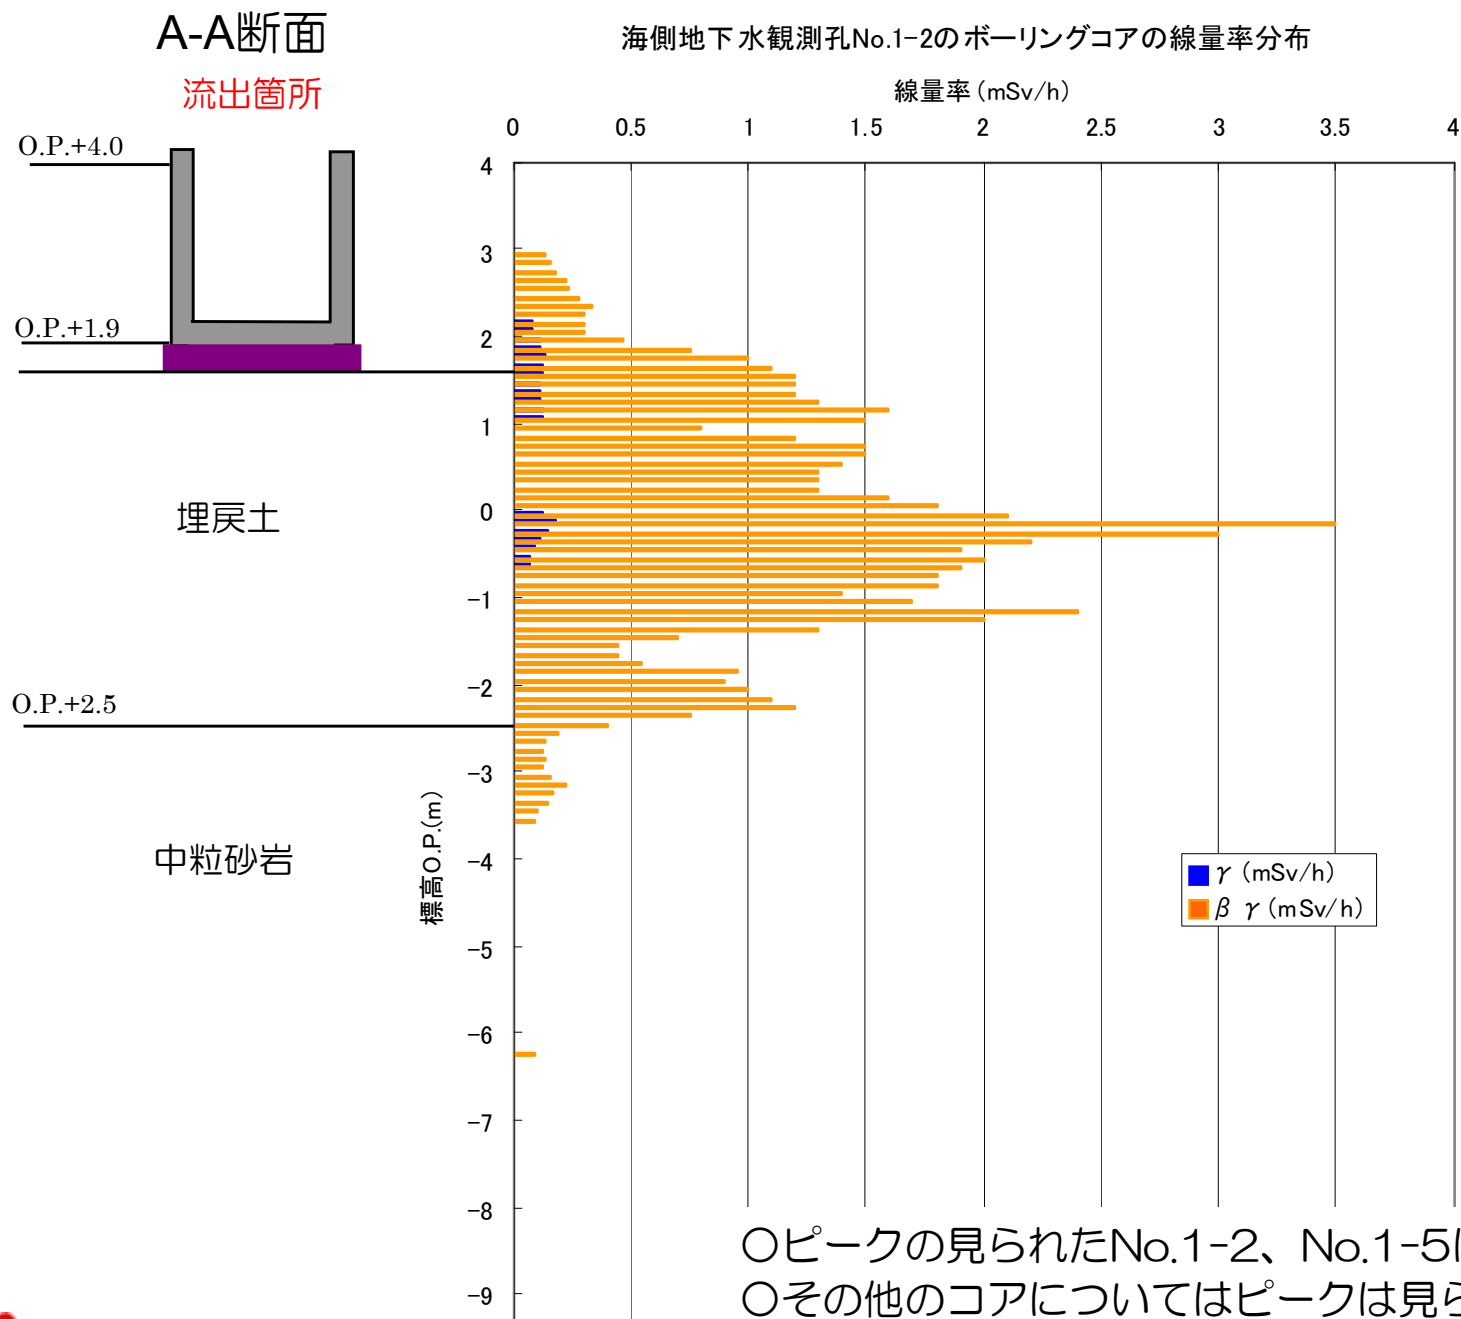
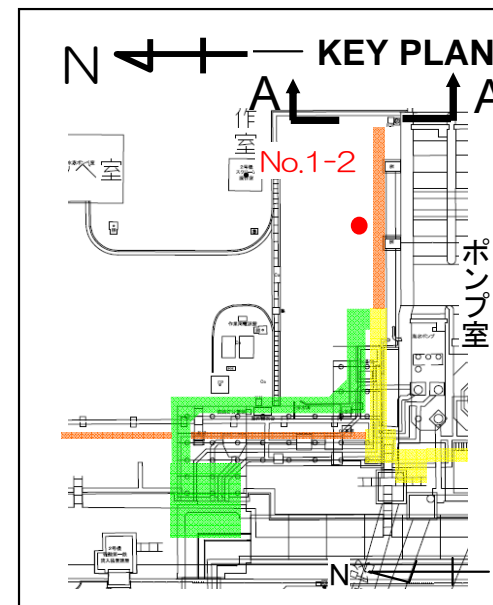
No.1-2 ボーリングコアの線量率測定

○ピークの見られたNo.1-2、No.1-5についてグラフ化
○その他のコアについてはピークは見られなかった (BGLレベル)

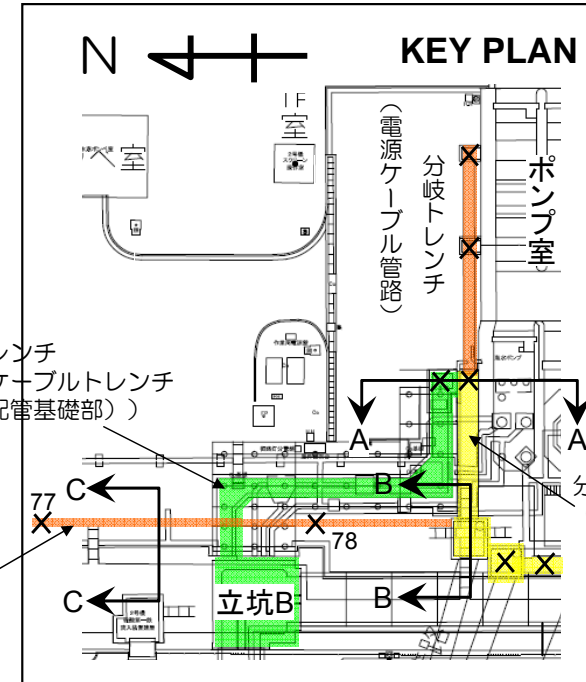
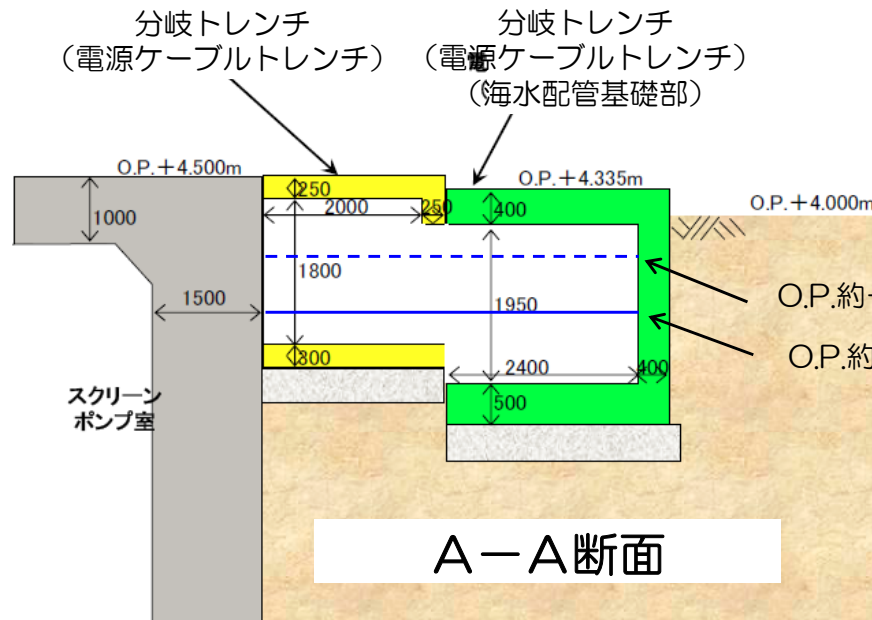
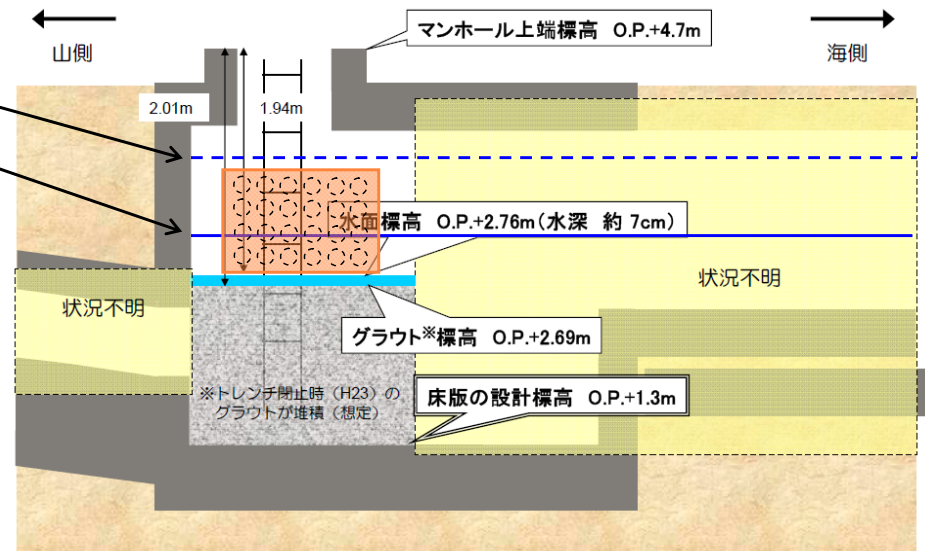
地震発生直後及び現在の分岐トレンチ内水位状況

2号機タービン建屋の水位

H23.4~H23.6の 最大水位	O.P.約+3.8m
H25.7末の水位※	O.P.約+3.1m

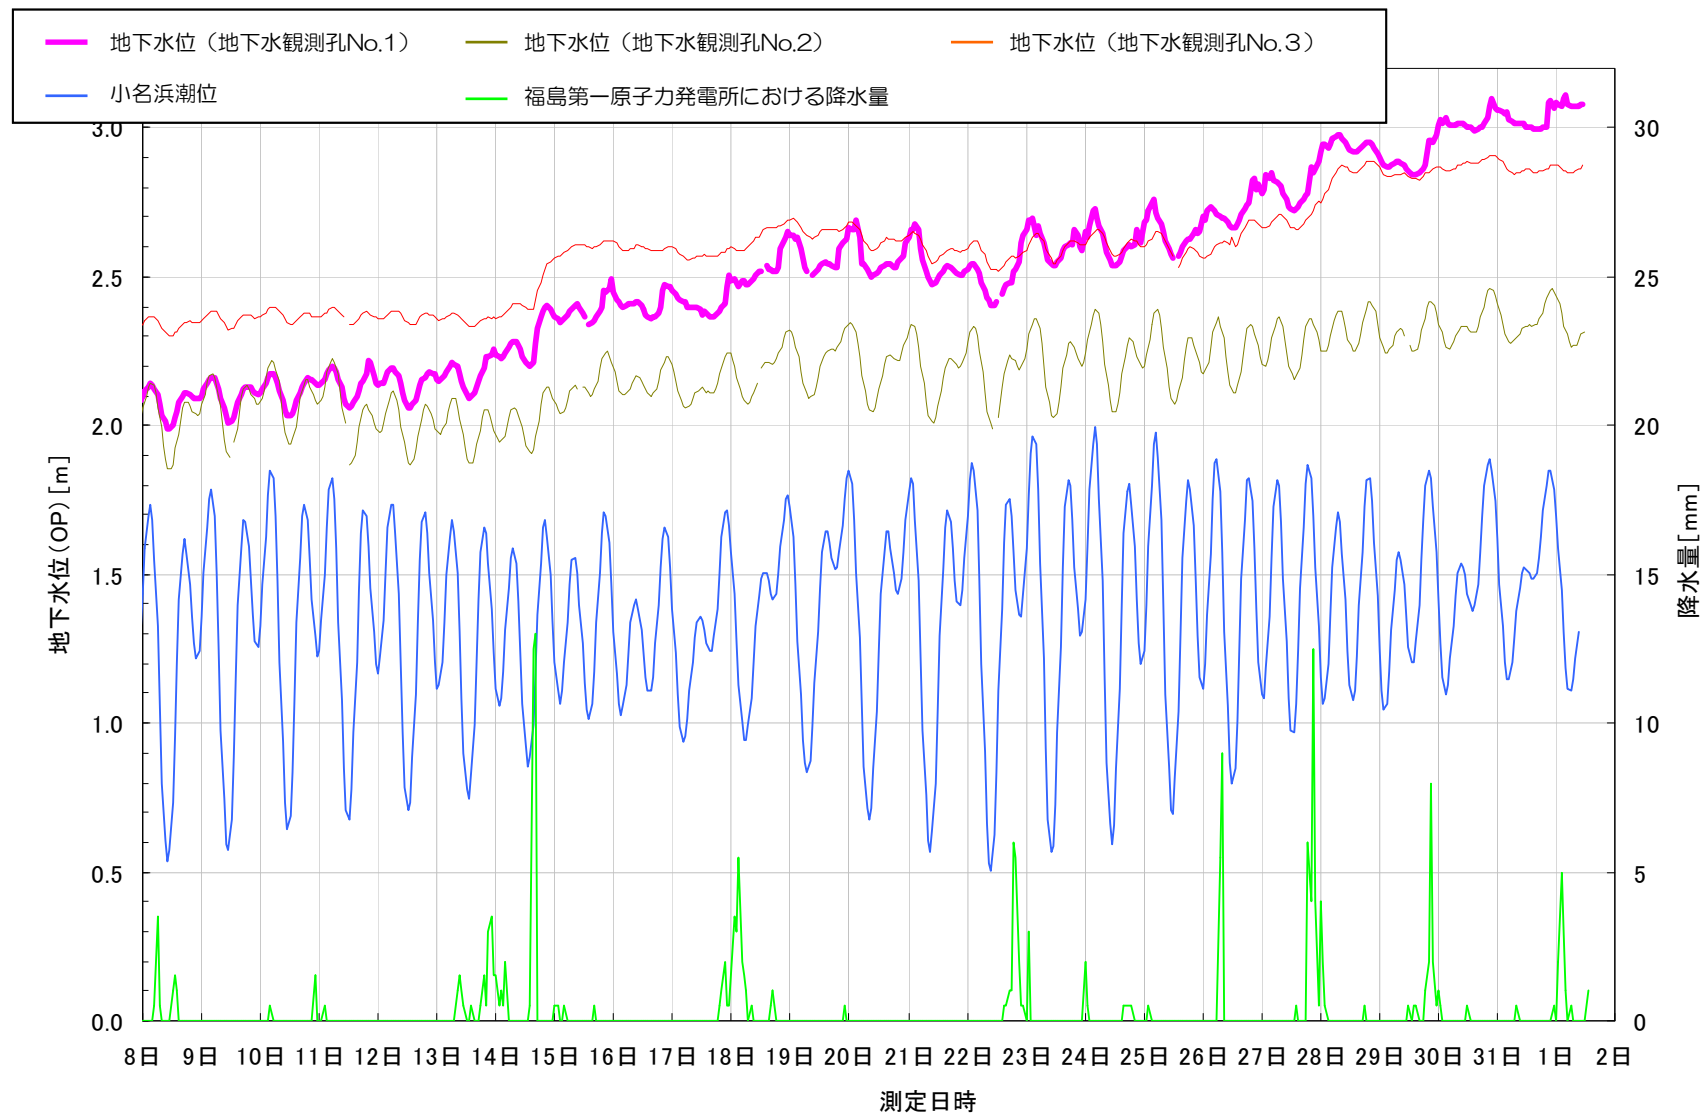
地下水位の挙動(7月8日～8月1日)

- ・降雨により水位が増加する傾向がNo.1、2、3に見られる
- ・No.1は、海側の地盤改良の進捗に合わせて、水位が増加傾向にある

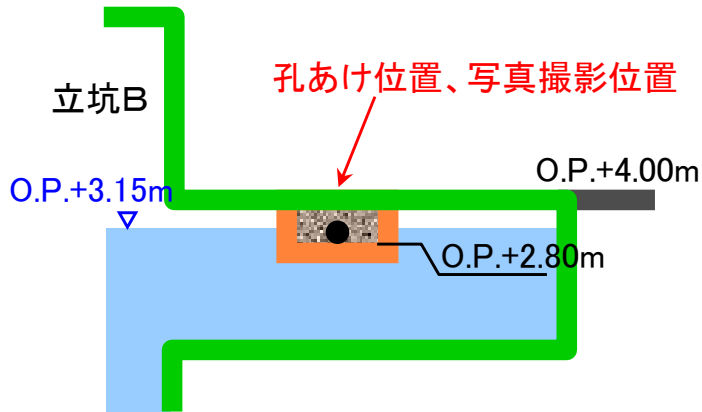
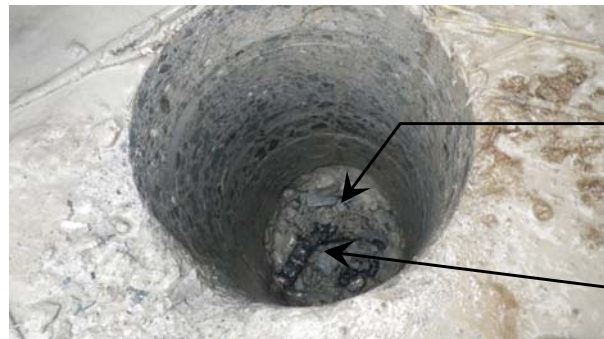
A-A' 断面

碎石等で充填されている
(滞留水は確認できていない)
