## H4タンクエリアにおける漏えいについて

平成25年8月23日  
東京電力株式会社

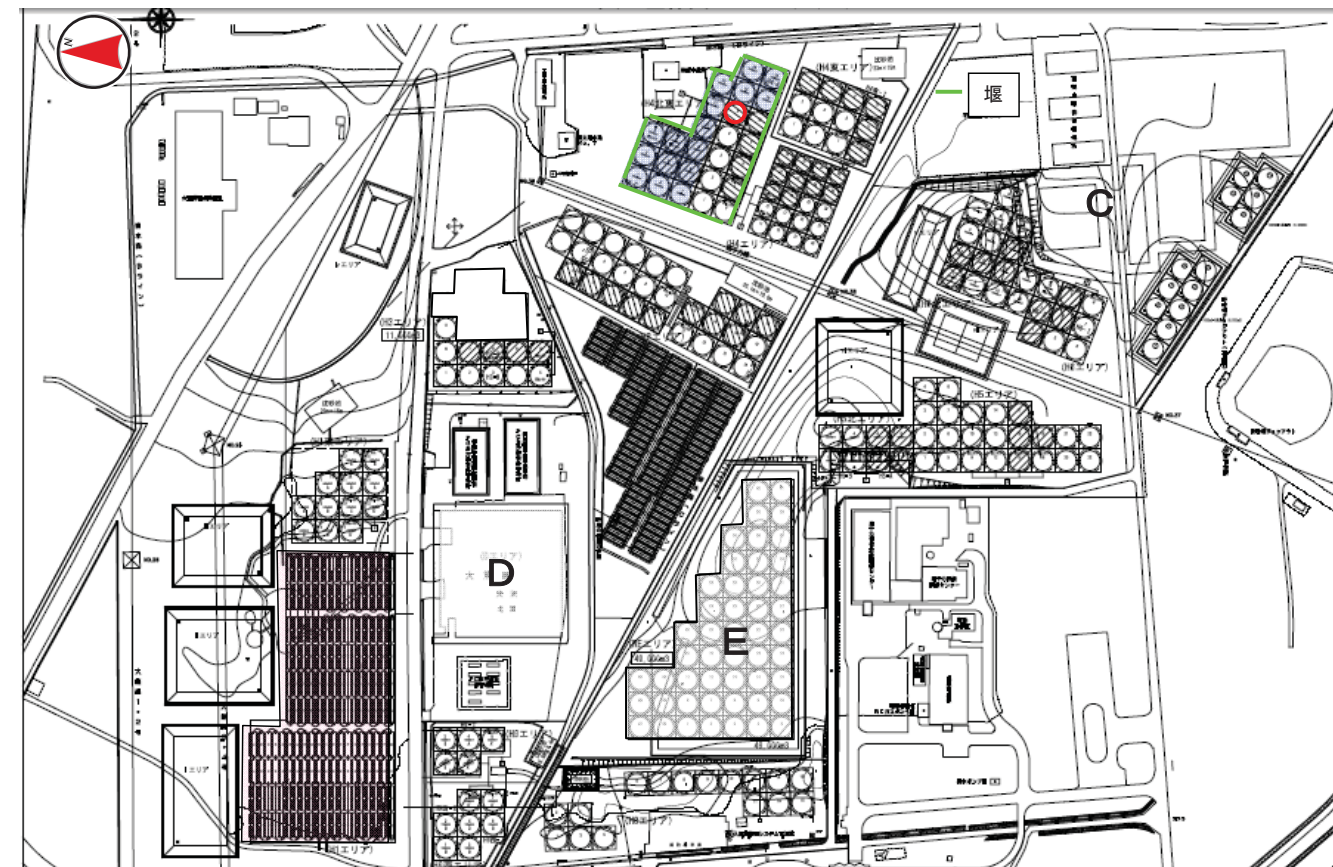
# 漏えい発生場所

- 8月19日9時50分頃、発電所構内H4エリアのタンク堰の堰外に前日のパトロール時に確認されていない水たまりを、パトロール中の当社社員が発見。サーベイメータで水たまりの線量状況を確認したところ、汚染水である可能性が高いことを認識。
- 8月19日14時28分、汚染水を貯留しているタンク周辺の堰内に溜まっていた水が堰外へ漏えいしたこと、タンクに貯留した水がタンクから漏えいしたことが否定できないこと、および堰外に漏えいした水溜まりにおいて高いベータ線、ガンマ線が検出されたことから、福島第一原子力発電所原子炉施設の保安および特定核燃料物質の防護に関する規則第18条第12号「核燃料物質等（気体状のものを除く）が管理区域内で漏えいしたとき。」に該当すると判断。
- 堰内には深さ1～2cm程度の水溜まりがあり、堰のドレン弁の外側に「①約3m×約3m×約1cm」と「②約0.5m×約6m×約1cm」の水溜まり2箇所を確認。
- 8月20日、同エリア内のNo.5（H4-I-5）タンク近傍の底部で水の広がりがあることから、No.5タンク及び近接するタンクの水位を確認した結果、No.5タンク上部から3m40cm程度まで低下し、近接するタンクの水位は上部から約50～60cm程度であることから、現時点で約3m水位が低下していることを確認。なお、約3mの水位低下分の水量は、約300m<sup>3</sup>

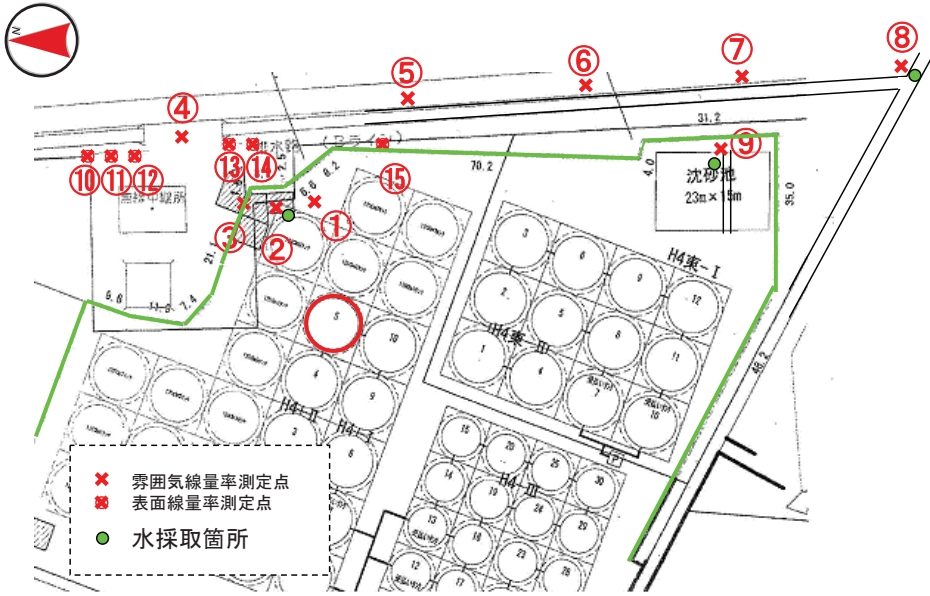
# 線量率測定及び漏えい水等の分析結果①

測定日：平成25年8月19日  
単位：[mSv/h]

| 測定点 | 線量率 | |
|---|---|---|
| ① | >100 | 1.5 |
| ② | 5.5 | 0.1 |
| ⑩ | 90.0 | 0.36 |
| ⑪ | 96.0 | 0.45 |
| ⑫ | 90.0 | 0.35 |

| 測定点 | $\gamma$ 核種 (Bq/cm <sup>3</sup> ) | | | | | 全 $\beta$<br>(Bq/cm <sup>3</sup> ) | 塩素<br>(ppm) |
|---|---|---|---|---|---|---|---|
| 漏えい水 | 4.6E+1 | 1.0E+2 | 1.2E+0 | 1.9E+0 | 7.1E+1 | 8.0E+4 | 5,200 |

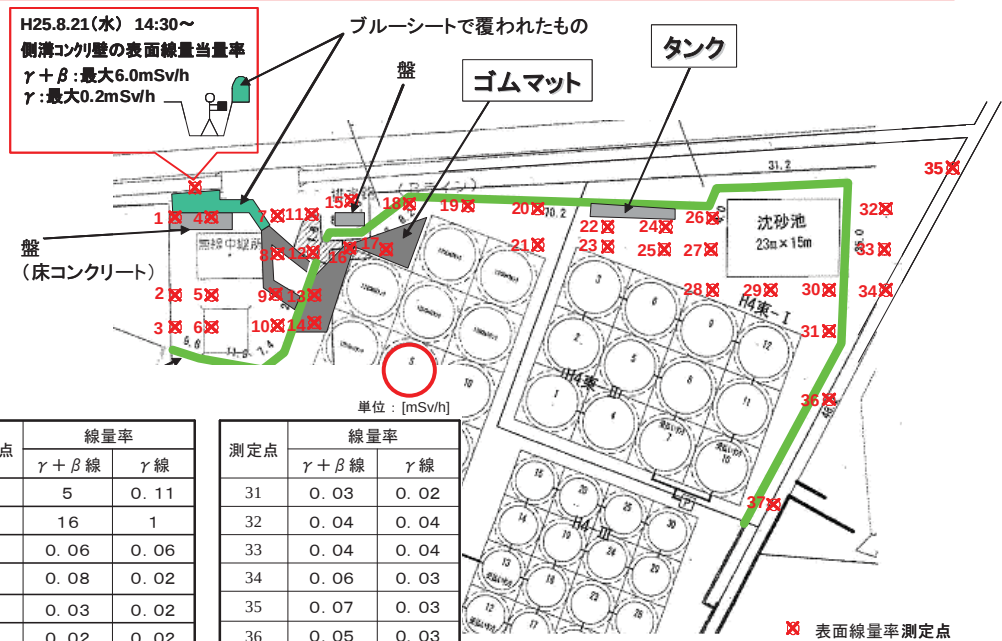
# 線量率測定及び漏えい水等の分析結果②

| 測定点 | 線量率 | |
|---|---|---|
| 1 | 9.0 | 0.04 |
| 17 | 16 | 1 |

測定日時：平成25年8月20日  
16:00 ~ 17:00  
天候：雨

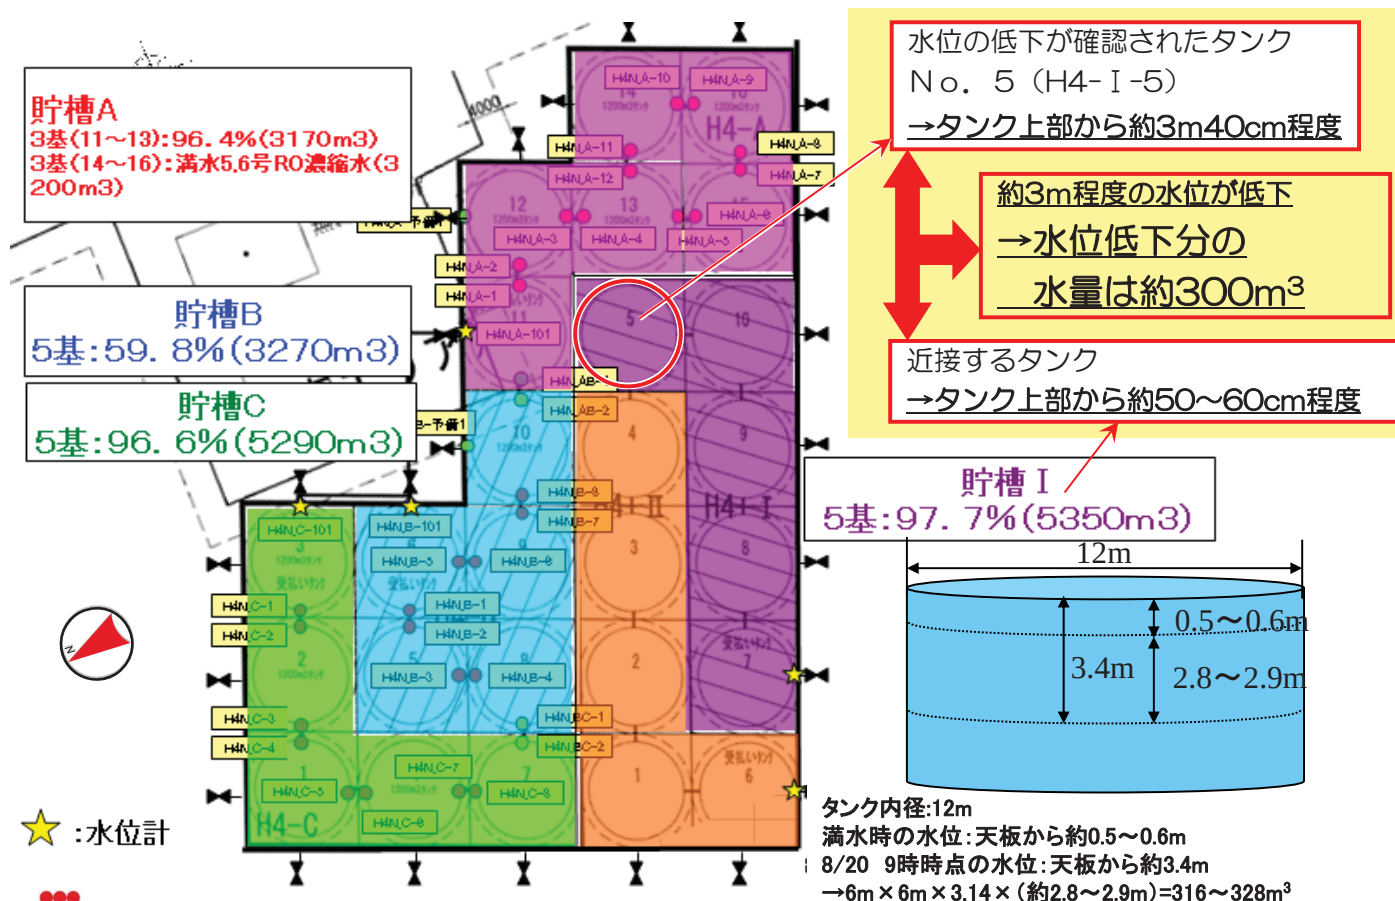
## 各タンクの水位と漏えい量

- 堰内の漏えい量  
仮設タンクに回収した量 →  $4\text{m}^3$  (8/20 0時時点)
- タンクからの漏えい量  
→ 漏えいが発生したタンクの水面をタンク上部から巻き尺で計測。  
当該タンクは満水だったため、本来タンク天井から0.5～0.6m程度下位に水面があるものが、340cm下位にあることを確認。(8/20 7時時点)  
→ タンク水位で約3m程度の漏えい。  
10m程度の水位で $1000\text{m}^3$ 貯蔵できるタンクであるため、約 $300\text{m}^3$ 程度の漏えいがあったものと推定。
- タンクからの漏えい量約 $300\text{m}^3$ 程度に対し、現在確認されている漏えい水量が $(4 + \alpha)\text{m}^3$ 程度であること、および堰外の水の流れ痕、排水路の壁面で最大 $6.0\text{mSv/h}$  ( $\gamma + \beta$  ( $70\mu\text{m}$ 線量当量率))の線量を確認
- 8/20にタンク水位低下率を測定したところ、約6時間で5cm (約 $5\text{m}^3$ に相当)の低下を確認  
→ 水位低下率測定結果から、過去から微少漏えいが継続していたと推定、大半は土に染みこんでいると想定。  
→ 汚染した土砂等が排水路に流れた可能性があり、今後、詳細に調査および評価を実施。なお、今回の漏水発見当時においては、当該排水路近傍の地表面で水が流れていないことを確認。

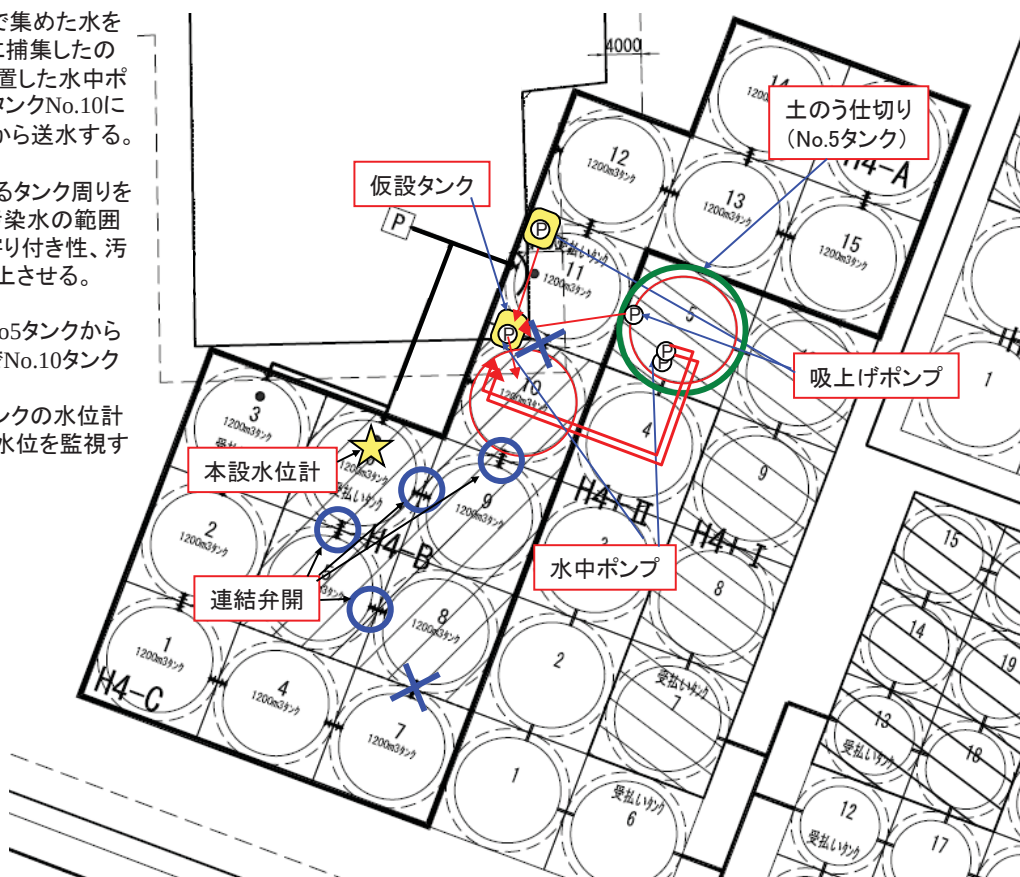
# タンク水の回収手順

漏えいの疑われるタンク周りを土のうで囲み、汚染水の範囲を制限し、作業寄り付き性、汚染水回収性を向上させる。

吸い上げポンプで集めた水を一旦仮設タンクに捕集したのち、タンク内に設置した水中ポンプでBブロックタンクNo.10に頂上マンホールから送水する。

漏えいしているNo5タンクから水中ポンプ2台でNo.10タンクへ移送する。  
移送量はNo.6タンクの水位計でNo.10タンクの水位を監視する。

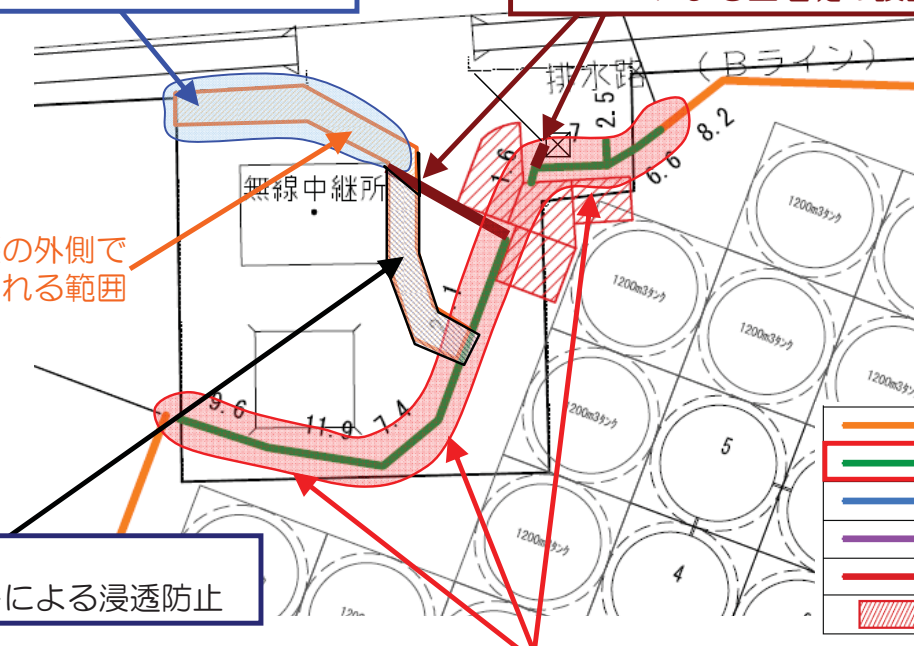
## 土のう式堰の外側の対策

土のう式堰の外側で  
汚染がみられる範囲

■ 汚染水及び汚染土壌のBライン排水路への流出を防ぐため、以下の対策を実施

対策③  
ブルーシートによる雨水の浸透防止

対策② 盛土（一部、土のう）と遮水シートによる土堰堤の設置

対策④  
遮水シートによる浸透防止

対策① 土のう式堰のすき間を埋めるため前面または背面に盛土

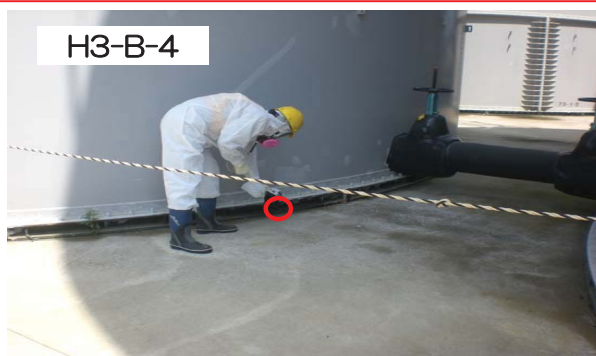
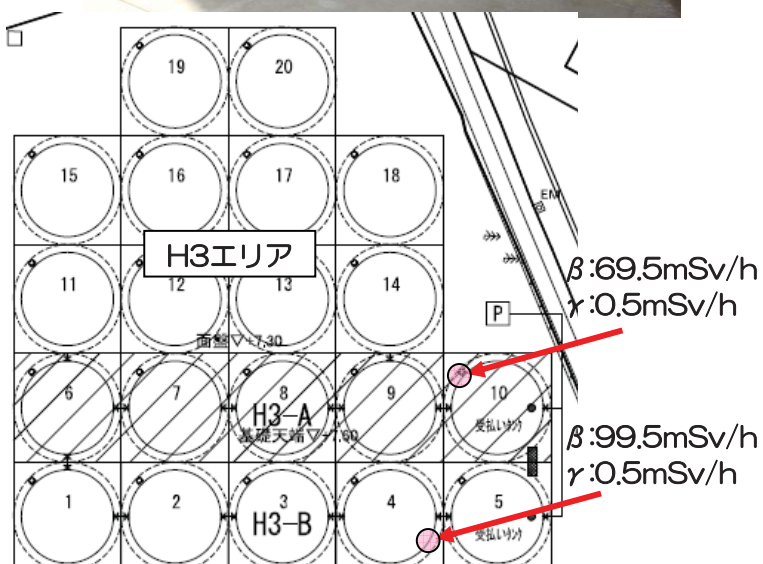
## 類似タンクの総点検(8/22実施)

- ・タンク及びドレン弁からの漏えい及び水たまりは確認されず
- ・H3エリアタンクの底部付近に局所的に線量が高い箇所(2箇所)を確認
- ・線量が高い箇所(2箇所)は乾燥しており、堰内外への流出は確認されず
- ・当該H3エリアタンク(2基)の水位は水受入完了時と変化なし

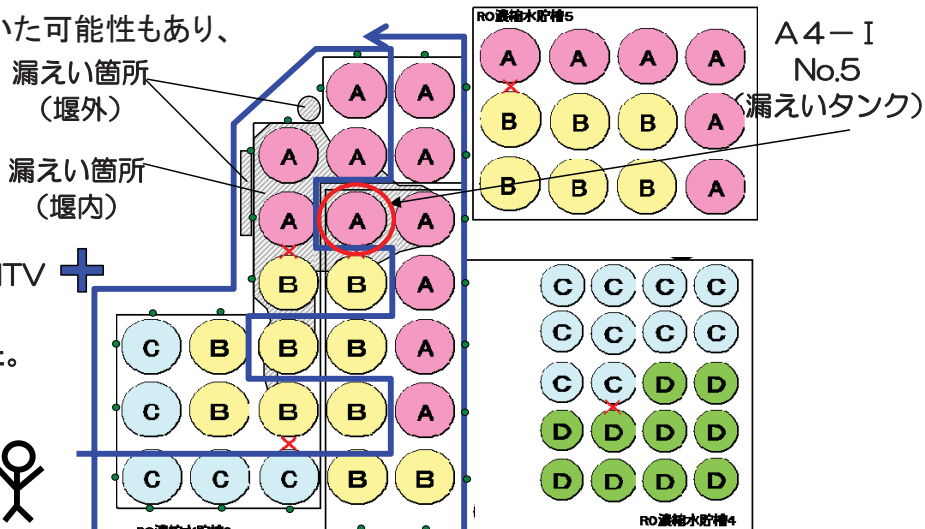
## 現状のタンクパトロールについて

■今回の事象では8/18夕方パトロールにて不自然な水たまりのないことを確認している(※)。

- ・通常見られるような水たまりはあった。
  - ・ドレン弁からの流出はなかった。
  - ・被ばく量:  $\gamma$  0.1mSv,  $\beta$  0.0mSv
- : 8/18夕方のパトロール動線

一方で微小漏えいが発生していた可能性もあり、  
管理面、設備面から監視方法の見直しを検討する。
