福島第一原子力発電所4号機原子炉建屋の 健全性確認のための 定期点検結果（第6回目）について

平成25年8月28日

東京電力株式会社

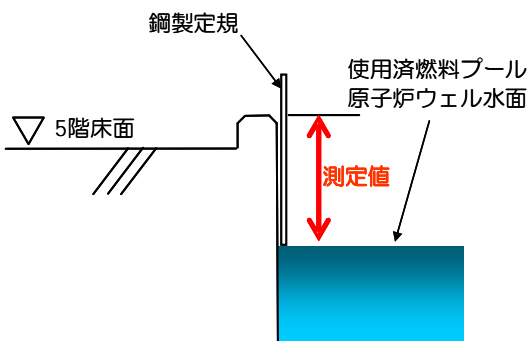
測定方法※1

▶水位測定の結果、四隅の測定値がほぼ同じであることから、5階床面と使用済燃料プールおよび原子炉ウェルの水面が、これまでと同様に平行であり、建物が傾いていないことを確認した。

原子炉ウェル	測定日							
	H24.2.7	H24.4.12	H24.5.18	H24.8.21	H24.11.20	H25.2.6	H25.5.21	H25.8.6
①	462	476	492	462	463	465	467	465
②	463	475	492	462	464	464	465	465
③	462	475	492	461	463	463	464	465
④	464	475	492	461	463	463	465	466

使用済燃料プール	測定日							
	H24.2.7	H24.4.12	H24.5.18	H24.8.21	H24.11.20	H25.2.6	H25.5.21	H25.8.6
⑤		468	461	453	443	444	439	448
⑥	—	468	461	453	444	443	439	446
⑦	(※3)	468	461	452	442	443	439	446
⑧		468	461	452	443	443	438	446

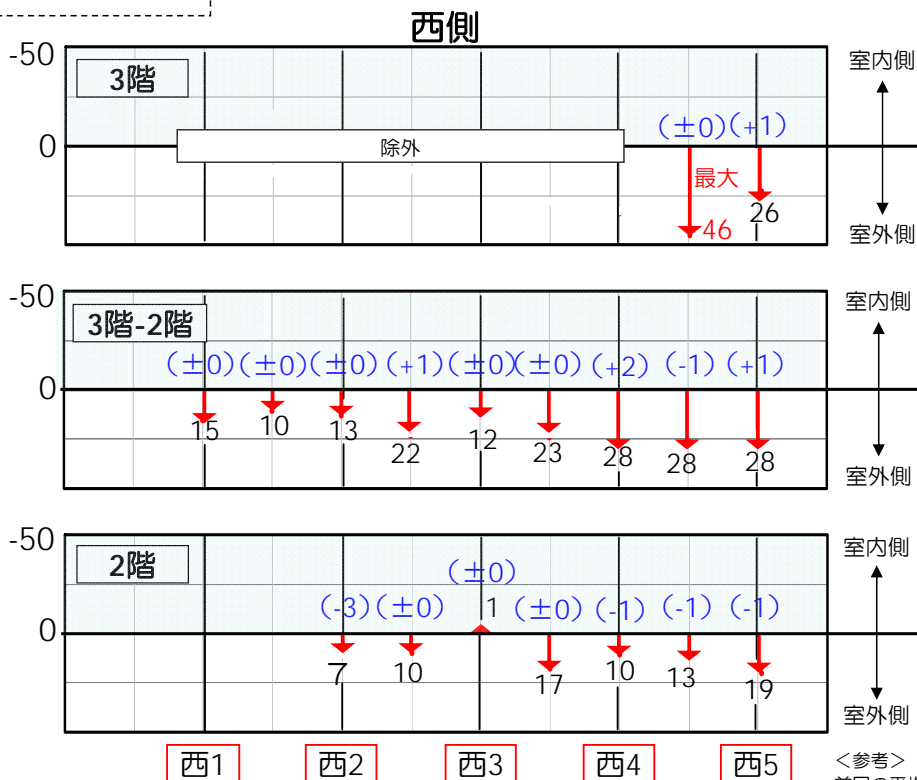
水平差※1の算出結果（単位：mm）

- ▶ 水平差は、第1～5回目とほぼ同様の値となっている。
- ▶ 前回計測結果と若干の差が生じているのは、光学機器の計測誤差が±2mm程度であり、水平差で最大約4mmの誤差が生じる可能性があることや、コンクリートの熱膨張（熱膨張係数約 $7\sim 13 \times 10^{-6}/^{\circ}\text{C}$ ）により、5月と8月の月平均気温差で約4～7mmの差が生じる可能性があることが考えられる。
- ▶ 前回から、南面の測定は、燃料取り出し用カバーと干渉するため、測定対象から除外した。ただし、西面の測定結果および他の3項目の点検結果に有意な変化がないことから、南面の外壁についても有意な変化はないと類推している。

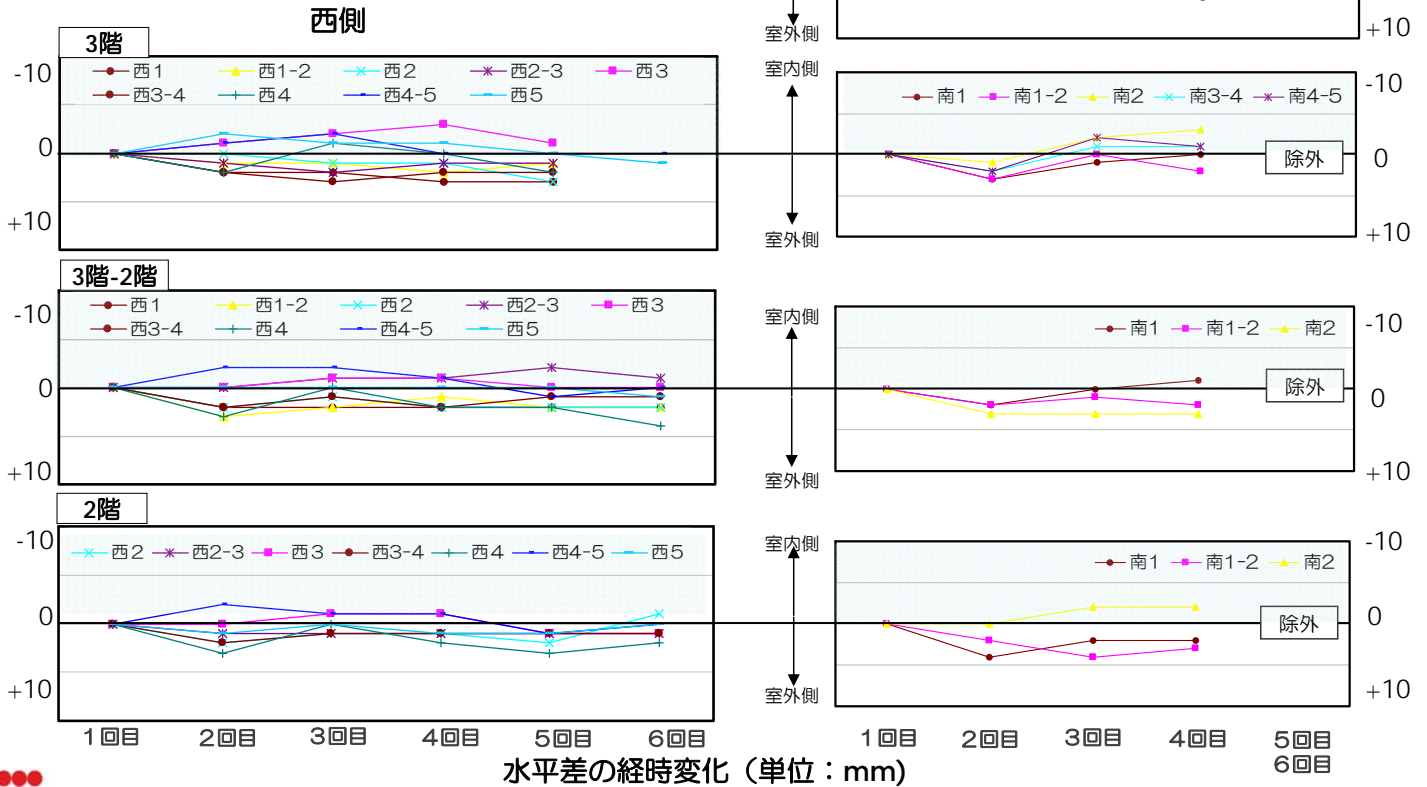
▶ 第1回から第6回目までの水平差の経時的変化を確認したところ、建屋が傾いていくような兆候は見られなかった。

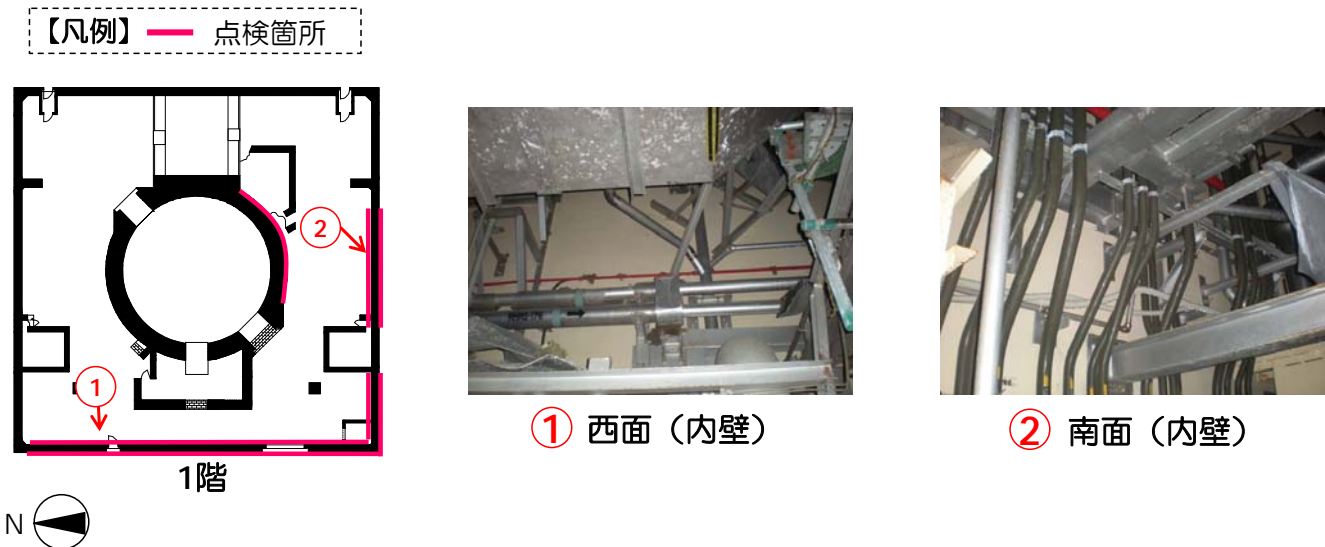
▶目視点検の結果、これまでの点検結果と同様に、1mm以上のひび割れや鉄筋腐食の可能性のあるひび割れは確認されなかったことから、有害な構造耐力上の劣化は無いものとする。

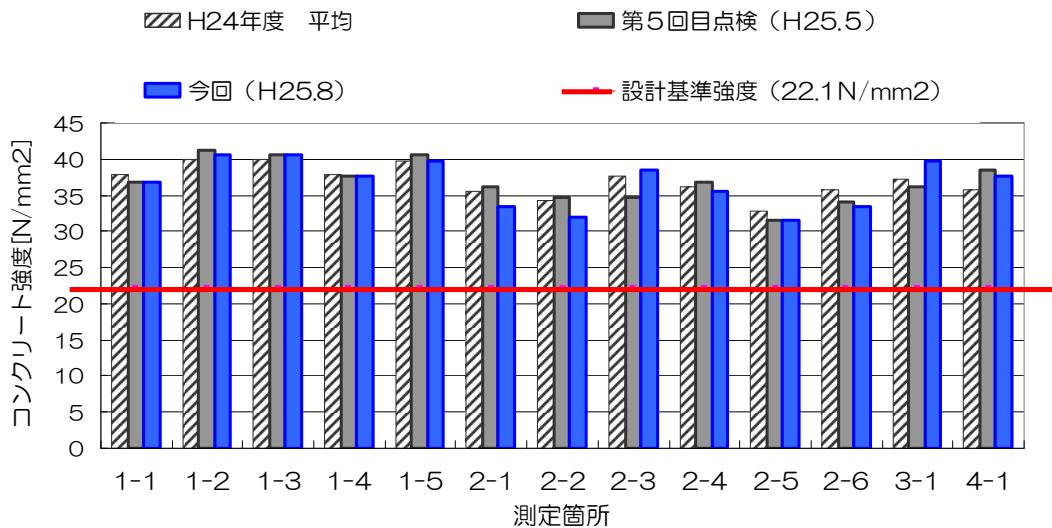
コンクリートの強度確認結果

▶コンクリート強度確認の結果、これまでの点検結果と同様に、全ての測定箇所設計基準強度以上（22.1N/mm²）であることを確認した。なお、測定箇所は前回の位置と若干異なること及びシュミットハンマーの測定誤差※1を考慮すると、今回の測定結果は前回と比べても大きな差はなく、強度変化はないと考える。

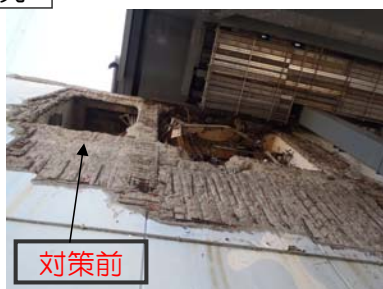
写真1：対策 前

4号機原子炉建屋の柱・梁・壁の一部は、水素爆発によりコンクリート表面が剥離し、鉄筋が一部露出している。このため、部材の耐久性確保の観点から、露出した部分を高圧洗浄した後、モルタルを吹き付ける劣化防止対策工事を2013年6月より実施中である。
