# 1, 2号機トールラス室滞留水および 堆積物分析結果について

2013年8月29日  
東京電力株式会社

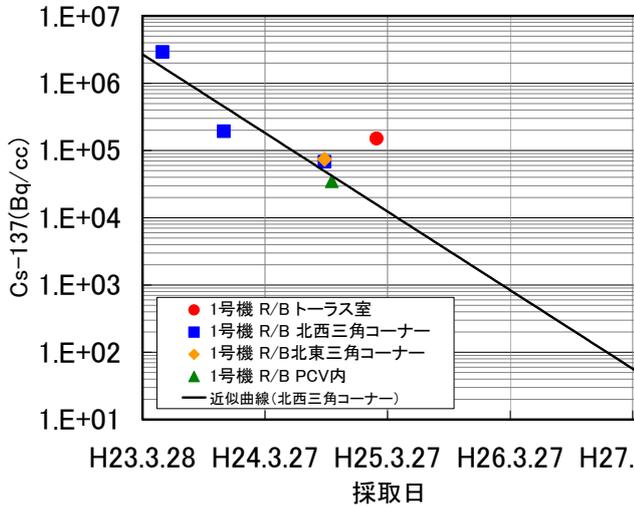
1号機R/B滞留水Cs137濃度

- 三角コーナー、トラス室、PCV内の滞留水について、Cs137濃度に若干のバラツキはあるものの著しい差は無い。
- 水処理設備の稼働により事故直後の $10^6$  (E+06) Bq/ccオーダーから $10^4 \sim 10^5$  (E+04～E+05) Bq/ccオーダー(2号機PCV内では $10^3$ オーダー)までCs137濃度が減少している。

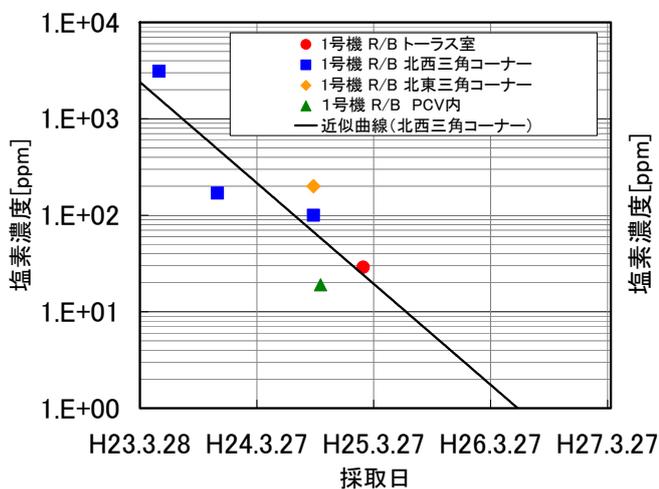
1号機R/B滞留水塩素濃度

- 三角コーナー、トラス室、PCV内の滞留水について、塩素濃度に若干のバラツキはあるものの著しい差は無い。
- 水処理設備の稼働により事故直後の $10^3$  (E+03) ppmオーダーから $10^1$  (E+01) ppmオーダー(2号機PCV内では $10^0$ オーダー)まで塩素濃度が減少している。
- 材料健全性(腐食環境)の観点からは、低い値に抑制されている。  
(参考:1F保安規定「水質管理」における塩化物イオン濃度基準値 100ppm以下)

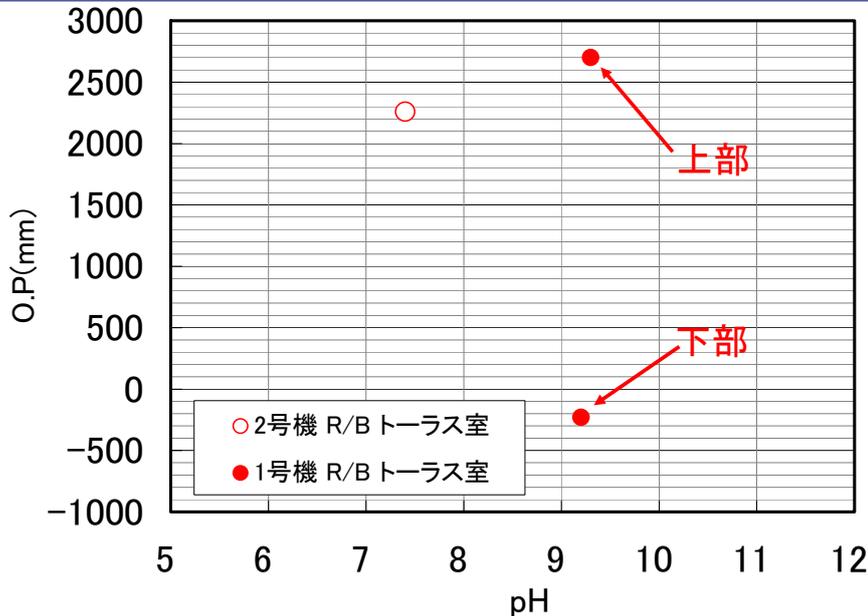
- 1号機トーラス室滞留水は、上部・下部で水質の相違は殆ど確認されず、2号機のpH7.4(ほぼ中性)に比べて若干高めのpH9.2～9.3(弱アルカリ性)を示した。
- 1・2号機の水質が相違している原因の特定は困難であるが、現状の水質であれば、金属材料(炭素鋼、ステンレス鋼)の腐食が著しく促進される状態にはないと推定(参考資料⑥参照)。

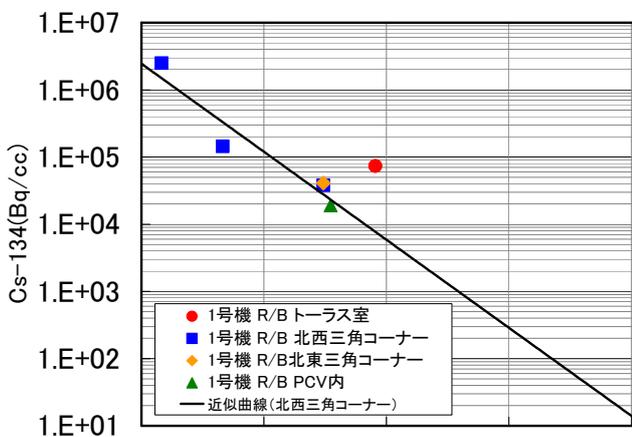
1号機R/B滞留水Cs134濃度

■ 三角コーナー、トラス室、PCV内の滞留水について、Cs134濃度に若干のバラツキはあるものの著しい差は無い。  
 ■ 水処理設備の稼働により事故直後の $10^6$ (E+06)Bq/ccオーダーから $10^4$ (E+04)Bq/ccオーダー(2号機PCV内では $10^3$ オーダー)までCs134濃度が減少している。

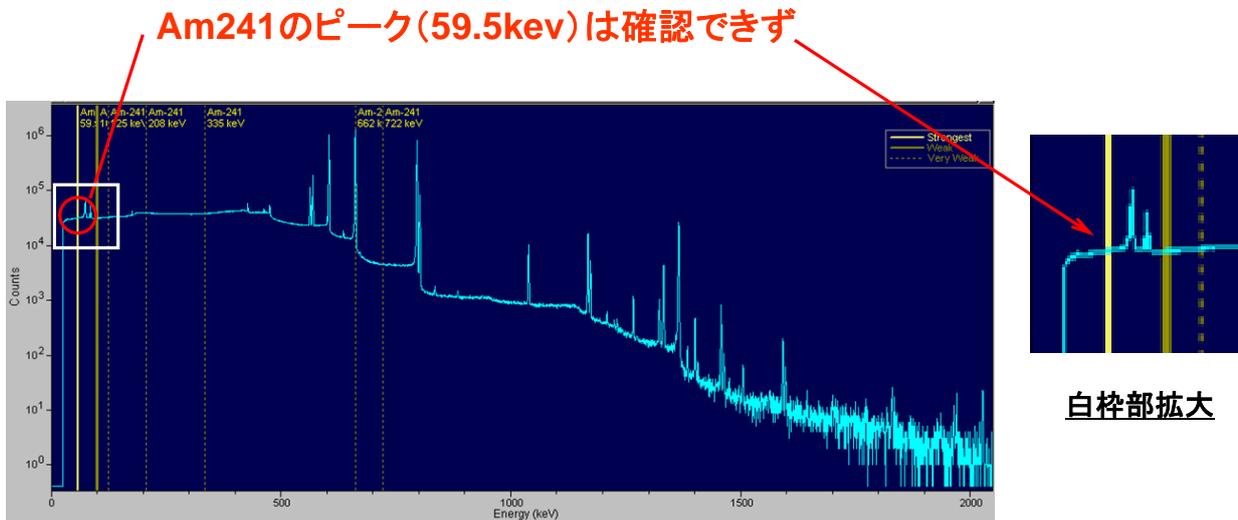
1号機の $\gamma$ 線測定結果

1号機の滞留水・堆積物の $\gamma$ 線測定結果では、Am241のピークは未確認。

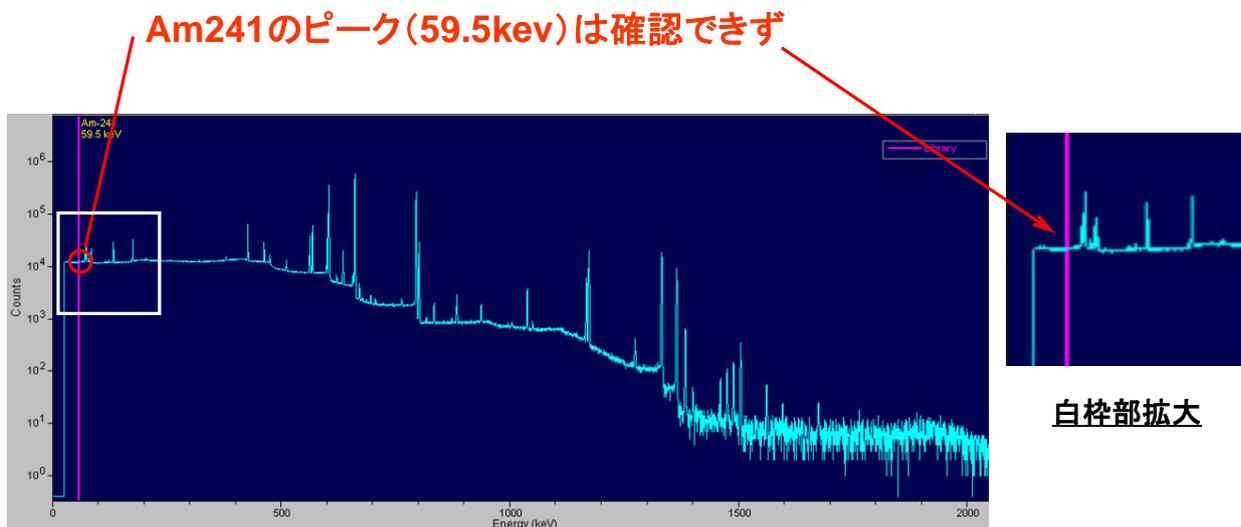
2号機の $\gamma$ 線測定結果

2号機においても、Am241のピークは未確認。

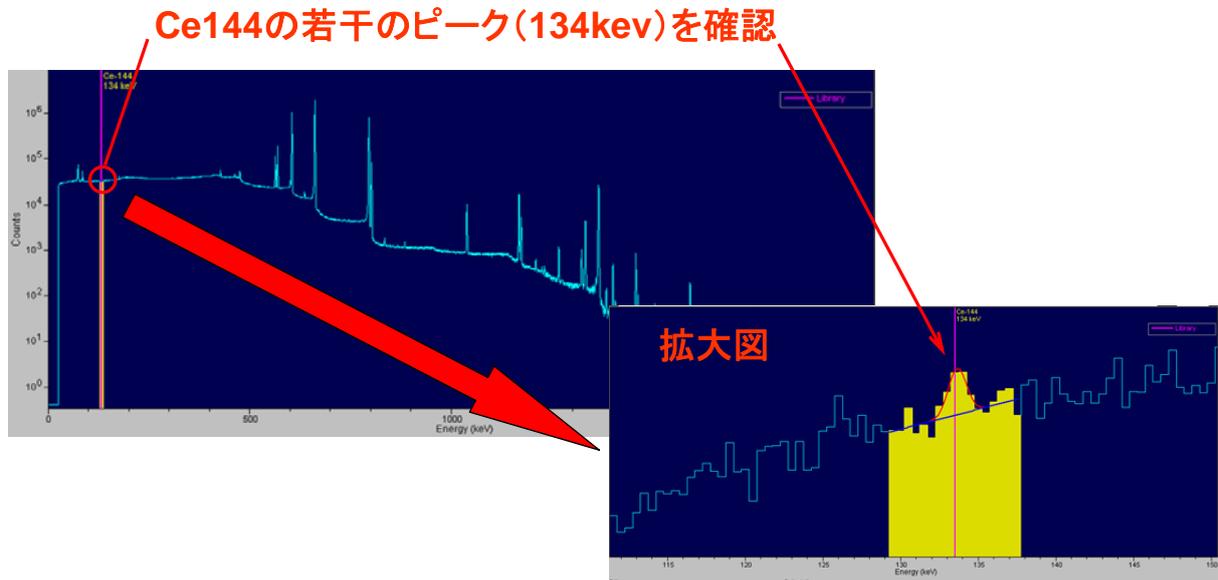
1号機の $\gamma$ 線測定結果

1号機の滞留水・堆積物の $\gamma$ 線測定の結果、Ce144は微量ながら若干のピークを確認。

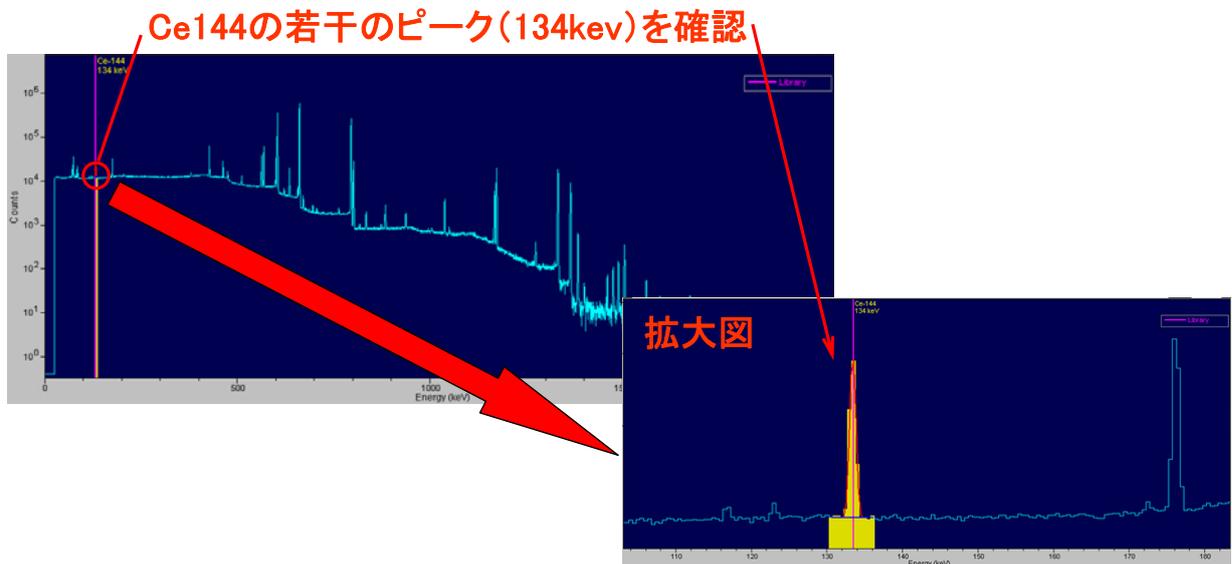
2号機の $\gamma$ 線測定結果

2号機においても、Ce144はピークを確認。
