2号機 PCV内常設監視計器の設置 及び滞留水採取について (結果)

平成25年8月29日

東京電力株式会社

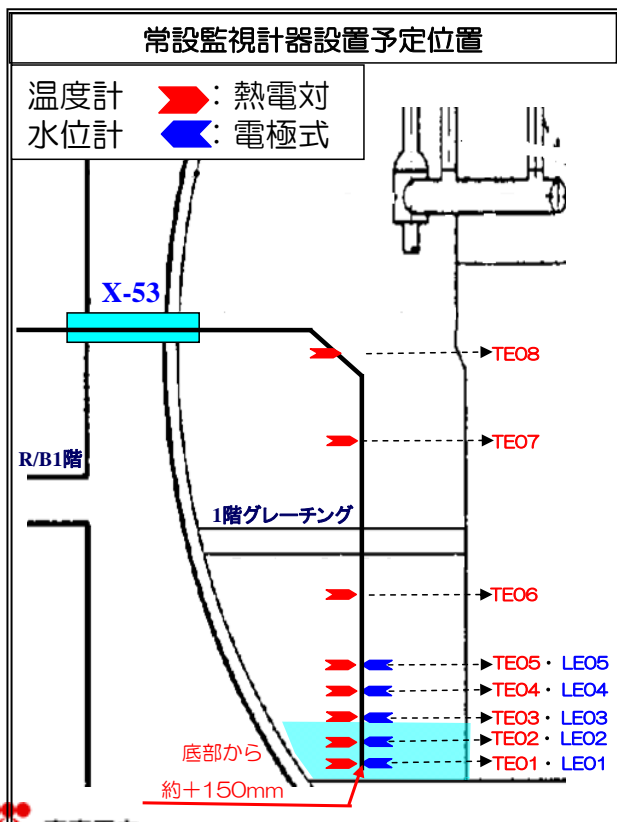
**常設監視計器
詳細図**

X-53から監視計を挿入し、D/W内1階グレーチングを通して監視計を設置する。

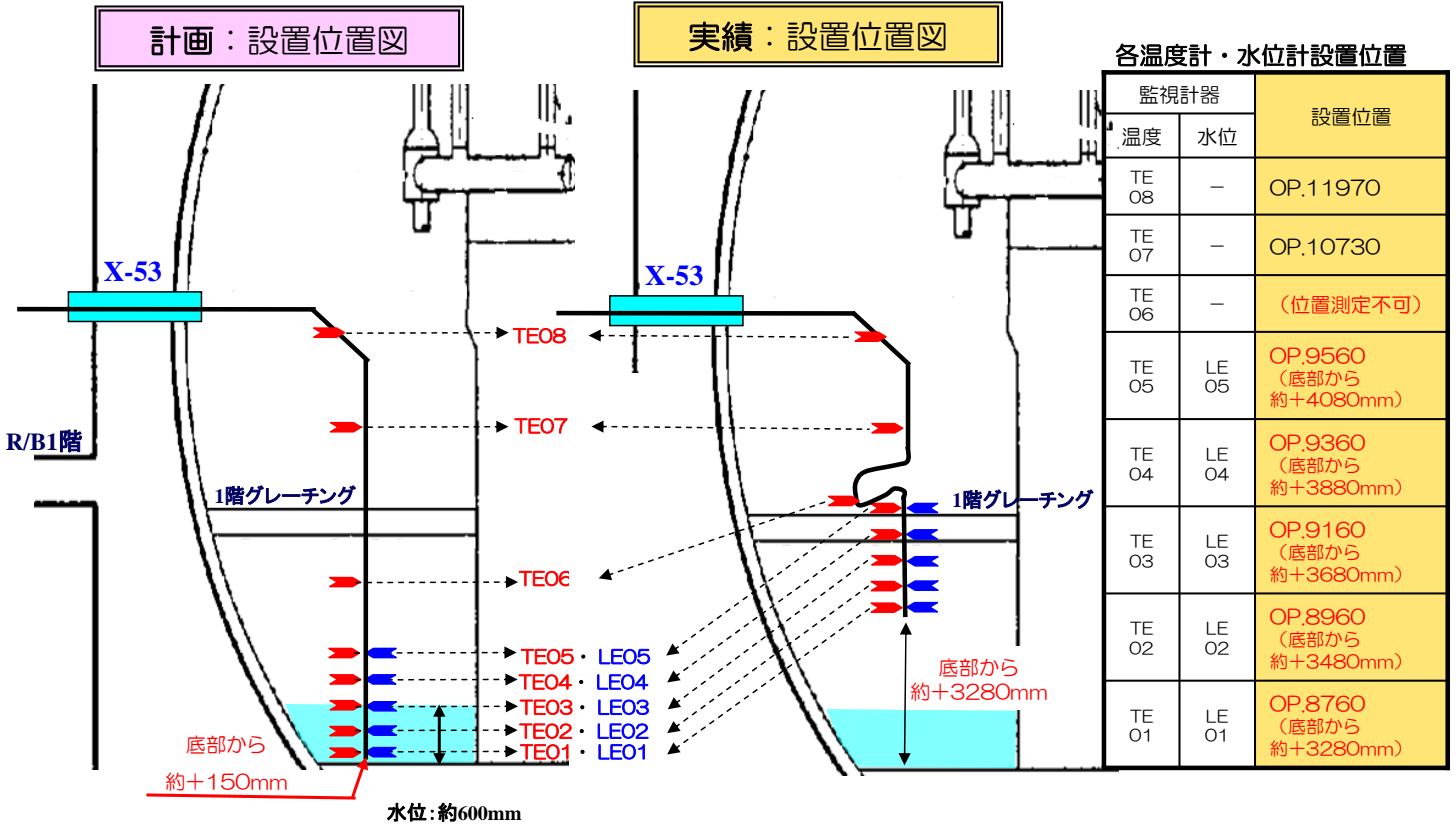
2. PCV内 常設監視計器の設置状況

- ・温度計 (TE07・08) は、計画通り設置できた。
- ・温度計 (TE01～06) は、計画位置に設置できなかった。
- ・測定した温度は近隣の既設温度計とほぼ同等の値であった。
→一部計画通りではないもの、温度計については十分使用可能と判断できる。
- ・水位計 (LE01～05) は、計画の位置に設置できず、全て水面の上に設置となった。

- ・監視計器が当初計画位置に設置できなかったことから、干渉原因の特定及び作業員の習熟訓練などを行った後、当初計画位置に再設置することを検討していく。

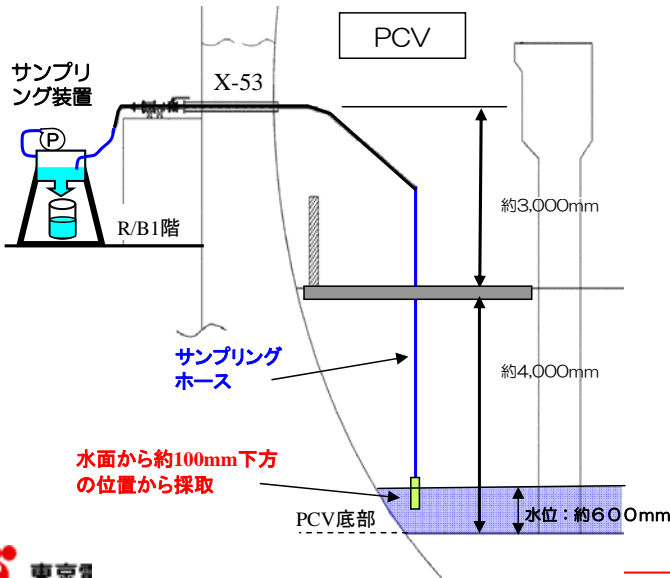
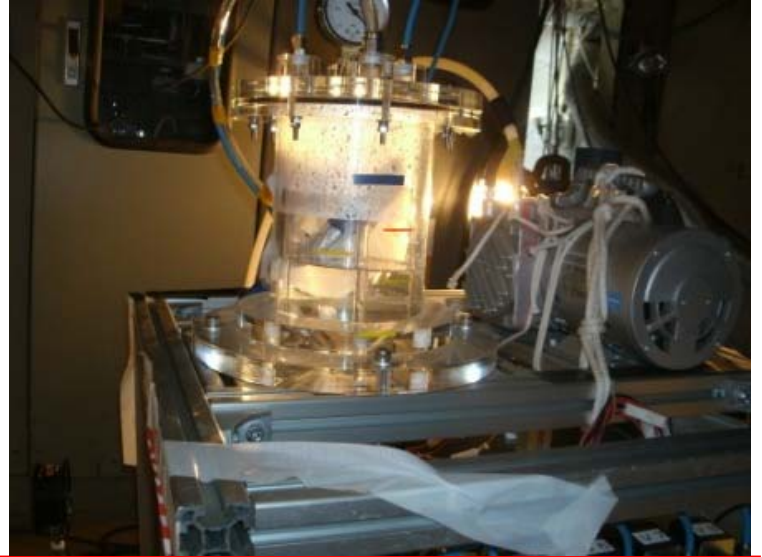
サンプリング装置（滞留水採取中）

- ・ PCV内滞留水の水面約100mm下から計画通り約800ccの滞留水を採取した。
- ・ 採取した滞留水は濁りもなく透明であり、サンプリング容器表面線量は、 $\gamma + \beta$ 線量 1.0mSv/h以下 γ 線量 0.5mSv/h
- ・ 滞留水の水位は、前回（H24.3.26：2回目調査）同様の約600mmであることを確認した。※水位は、カメラ着水した水面までのケーブル送り量から算出。
