多核種除去設備
バッチ処理タンクからの漏えいを踏まえた
対応状況

平成25年8月29日

東京電力株式会社

バッチ処理タンク腐食事象を踏まえた
対応状況

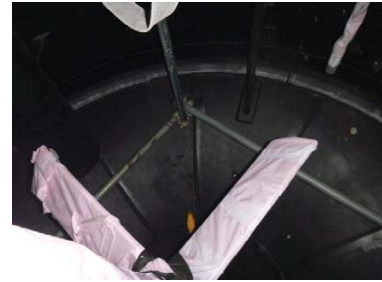
バッチ処理タンク2C
(ゴムライニング施工後)

欠陥部を補修し、タンク内面に**ゴムライニング（クロロプレンゴム）**を施工
(C系施工完了、A系施工中、B系施工準備中)

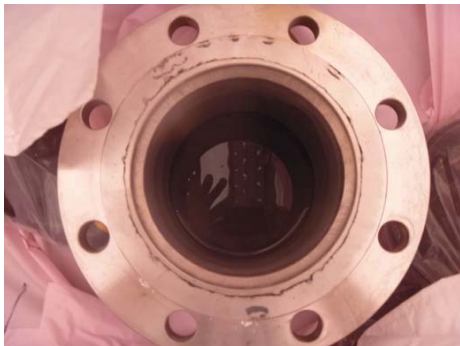
吸着塔2A 点検口フランジ部（腐食なし）

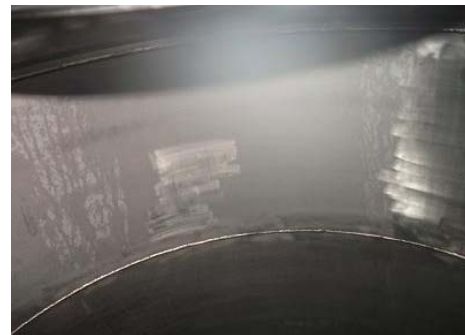
吸着塔2A タンク内上部溶接部（腐食なし）

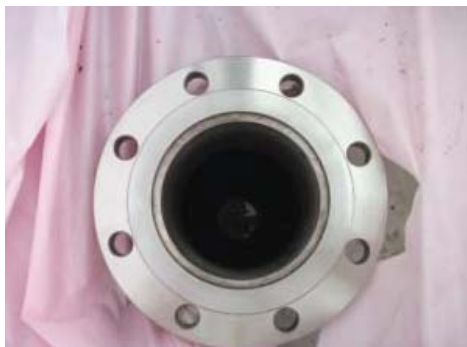
吸着塔3A 点検口フランジ部（腐食なし）

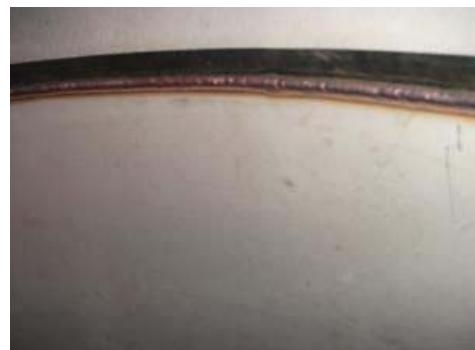
吸着塔3A タンク内上部溶接部（腐食なし）

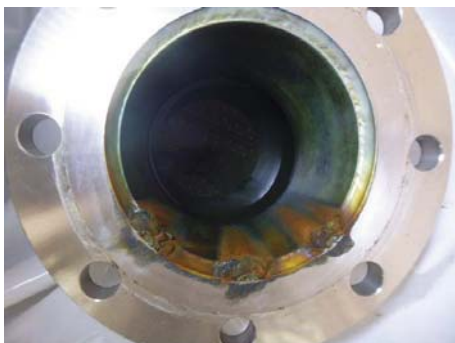
吸着塔8A 点検口フランジ部 (腐食あり)

- 吸着塔フランジ部の腐食、内部溶接線近傍の腐食は吸着塔6 Aの下流側吸着塔にも数箇所確認されているが、**吸着塔6 Aの腐食の程度が最も大きく**、下流になる程、**腐食の程度が小さくなる傾向**を確認。
- 吸着塔6 A入口の塩酸注入箇所に腐食が確認されなかったことから、吸着塔6 Aに充填された**吸着材4 (A g 添着活性炭)**に腐食を発生、**促進させる要因**があると推測。
- 吸着塔6 Aと同じ吸着材4 (A g 添着活性炭) を充填している吸着塔2 Aを含む吸着塔1 A～5 Aに腐食が確認されなかったことから、**アルカリ環境下ではステンレス鋼の腐食が抑制**されていると推測
- 点検口フランジ部はよどみ状態**となっており、**局部腐食が発生しやすい低流速**となっていることも腐食を促進させる要因となっていたと推測

- 腐食電位を上昇させる中性領域における**活性炭吸着塔をバイパス運用**を検討 (アルカリ液性を除く)
- バイパスするA g 添着活性炭の**吸着性能を確保**するため、**吸着塔の構成変更**を検討 (ラボ試験での吸着性能確認を実施予定)
- 腐食発生が想定される**フランジ部への犠牲電極設置**
- 次亜塩素酸注入を取り止める**
- A系で腐食が確認された箇所の**定期点検**

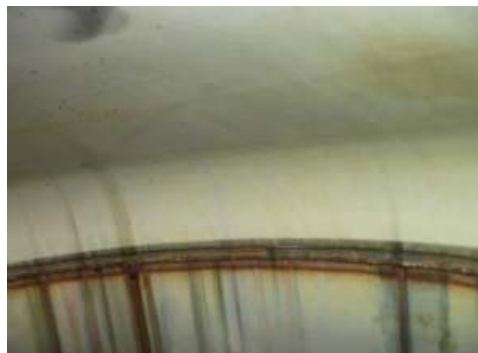
吸着塔8A タンク内上部溶接部 (若干の腐食あり)

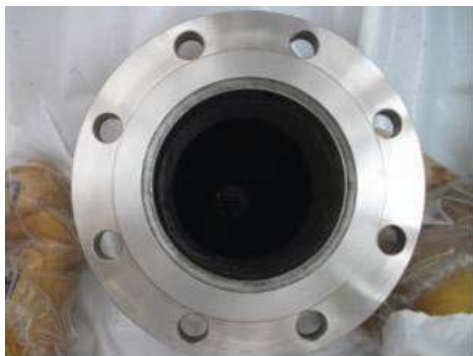
吸着塔13A 点検口フランジ部 (腐食なし)

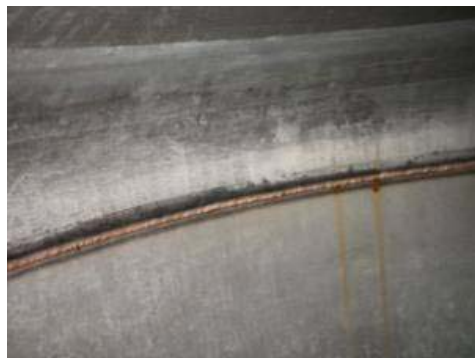
吸着塔13A タンク内上部溶接部 (若干の腐食あり)

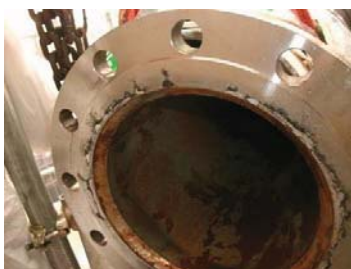
『循環タンク戻り配管ノズル【⑪箇所】』
フランジ面にすき間腐食を確認

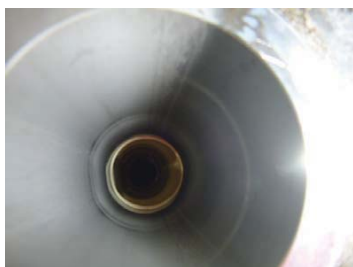
『塩酸注入箇所*下流側配管内【⑨'箇所】』
有意な腐食は確認されず

*吸着塔6A上流側のアルカリ液性を中和させることを目的として塩酸を注入している箇所

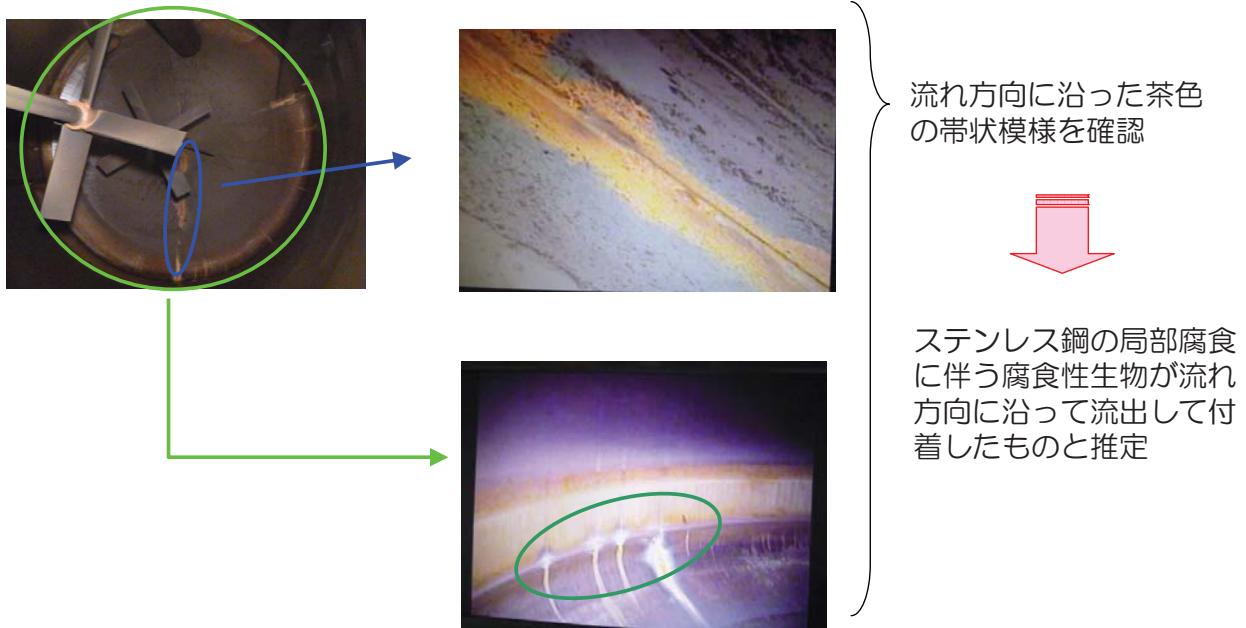
上部マンホールから撮影

■バッチ処理タンク2A内面のVT結果（カメラによる確認）
