H4タンクエリアにおける汚染水の漏えいについて

平成25年8月29日
東京電力株式会社

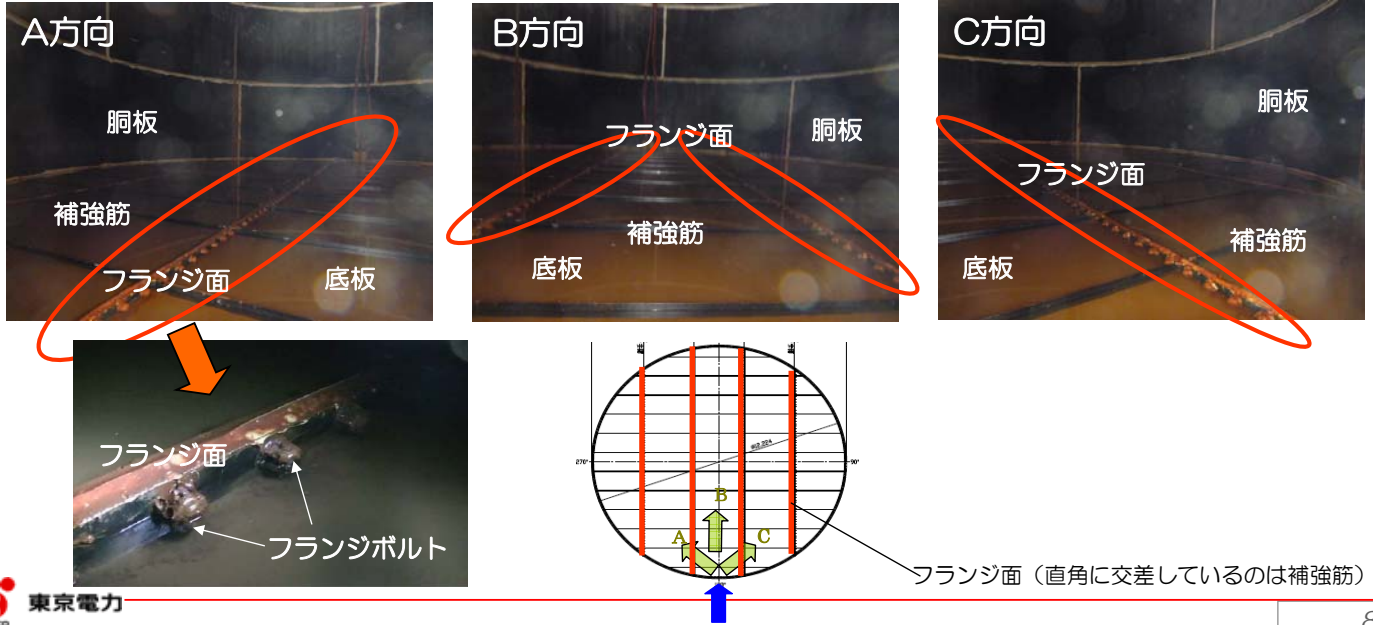
3. カメラによる内部確認

- ・ 胴板一般部について、外見上異常なし。接合部にはシーリング材が残存している。
- ・ 底板については、残水のため一般部の観察ができていない。フランジ部については、クラッドが若干堆積しているものの、接合部のシーリングが残存している。ボルト締結部は、シーリングとクラッドにより形状がやや明確でないが、顕著な腐食はいまのところ見られていない。

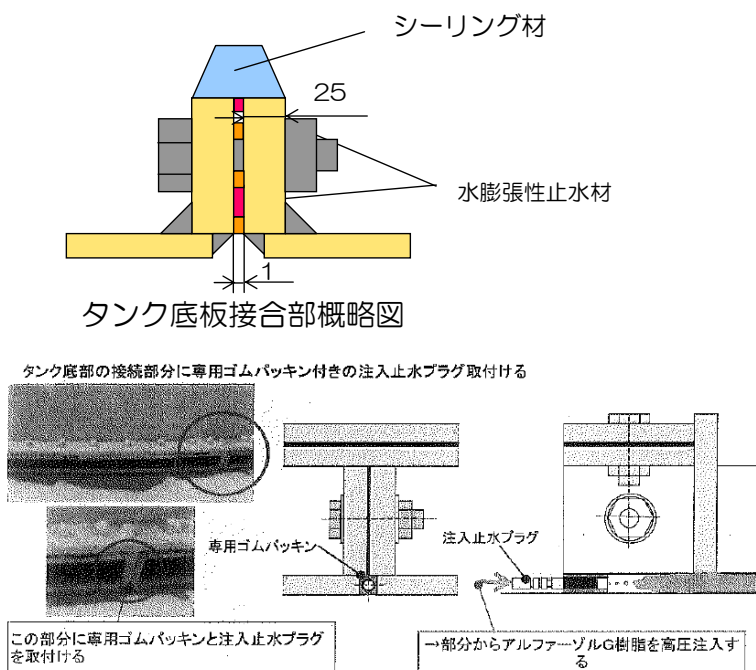
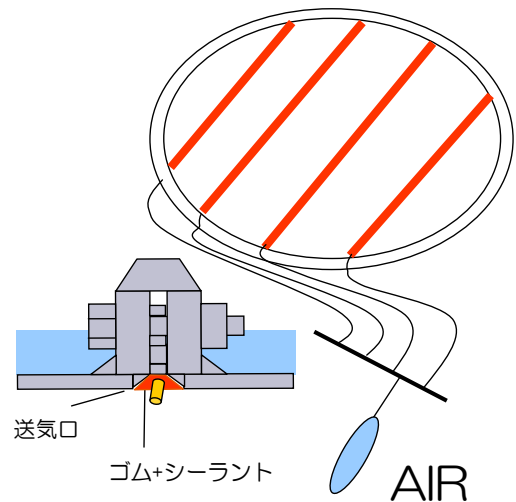
<参考>バブリング試験

- ・ 現状の水位（フランジ面より下）で送気口からエアを挿入し、ボルト部等から泡の発生を確認
- ・ 現状の水位で泡が確認できない場合は、フランジ面を水没させて調査することを検討。

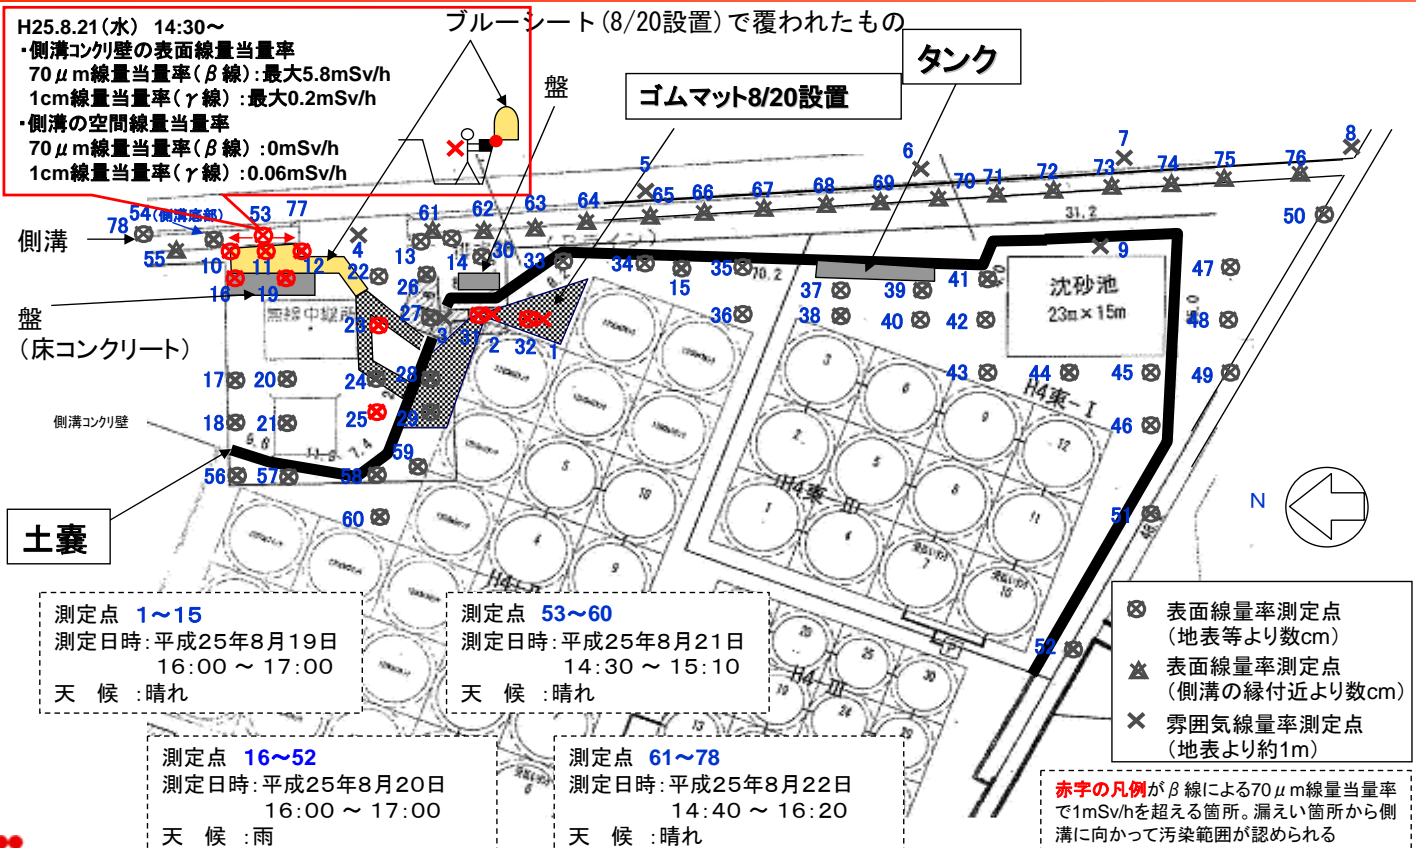
6. 1 地表面の線量調査 調査<A>

赤ハッチング箇所がβ線による70μm線量当量率で1mSv/hを超える箇所、黄色は0.1mSv/hを超え、1mSv/hを超えない箇所

- ✓ タンク群の中は、線量率が高いため未測定。
- ✓ β線が1mSv/h以上のデータは、枠内を橙色に変更
- ✓ 草むら等の水のたまりやすい箇所(測定点10,11,12)は、線量率が高い傾向。

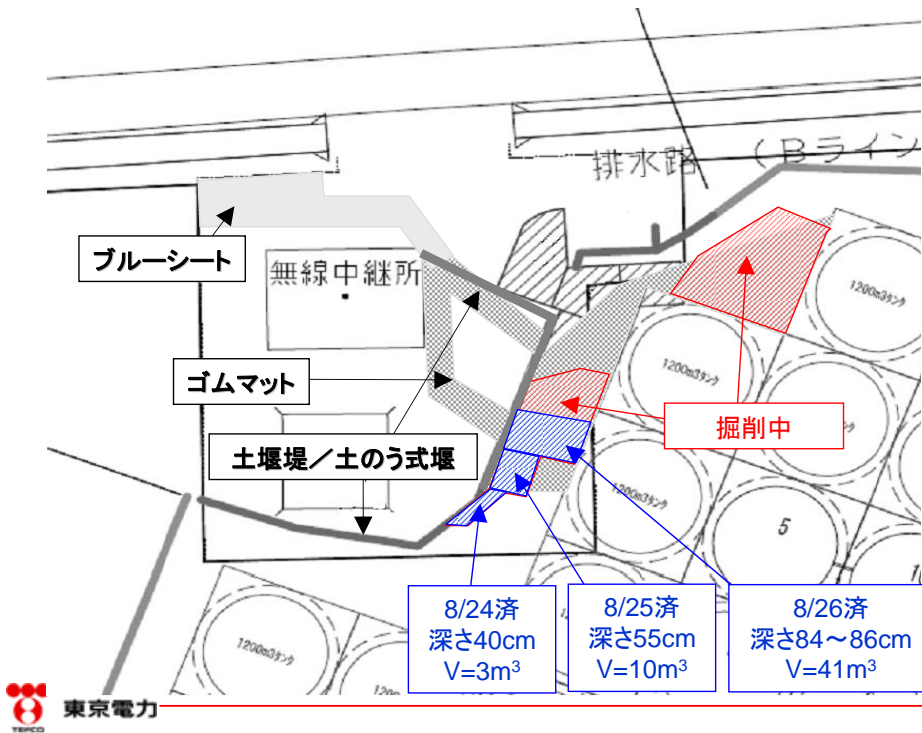
<参考> 汚染土壌の回収の実施状況について

- 土のう式堰内の汚染土壌の除去を8月23日から開始
- 除去完了箇所については、深さ約40～80cmにて汚染が明瞭にみられないことを確認

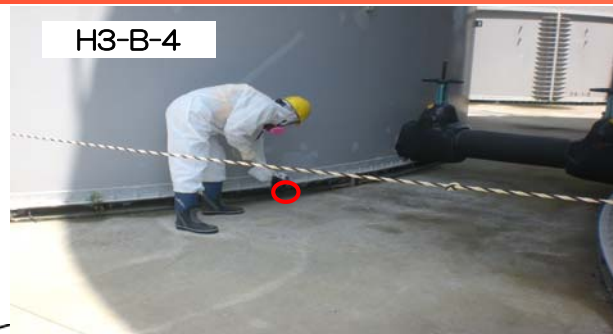
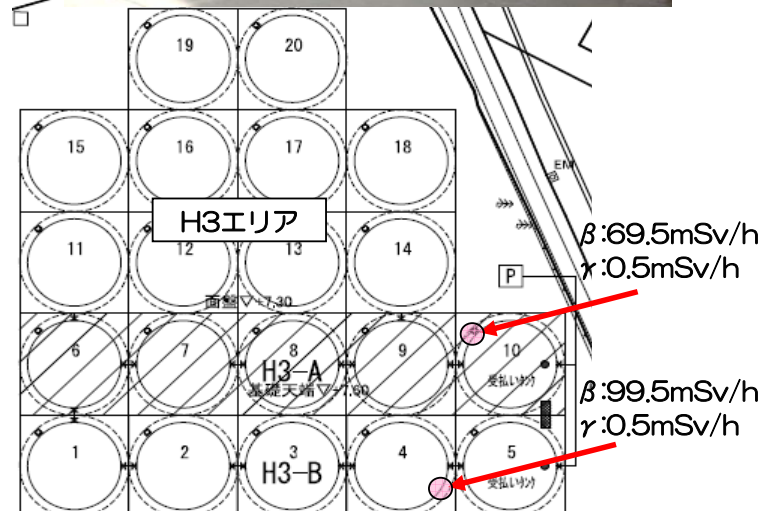
<参考> 類似タンクの総点検（8/22実施）

1. 点検対象
 - 1～4号機滞留水受け用のフランジ型タンク全数（305基）
2. 点検方法
 - 外観目視点検，線量測定による漏えい有無の調査
3. 点検結果
 - ・タンク及びドレン弁からの漏えい及び水たまりは確認されず
 - ・H3エリアタンクの底部付近に局所的に線量が高い箇所（2箇所）を確認
 - ・線量が高い箇所（2箇所）は乾燥しており，堰内外への流出は確認されず
 - ・当該H3エリアタンク（2基）の水位は水受入完了時と変化なし

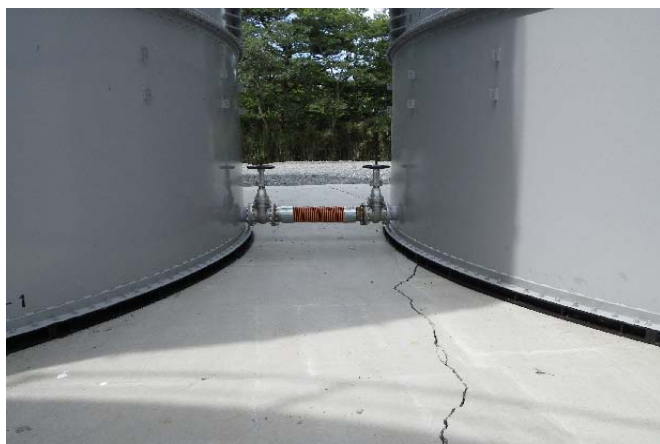
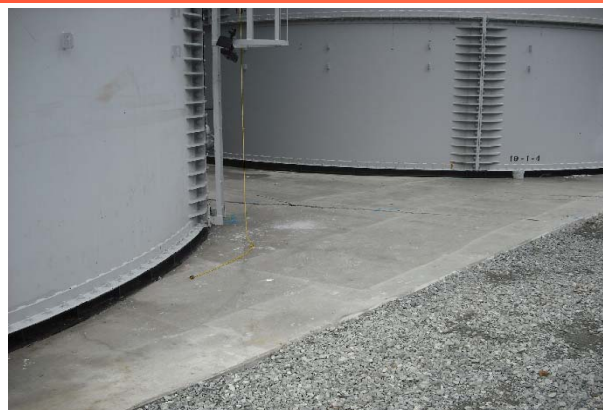
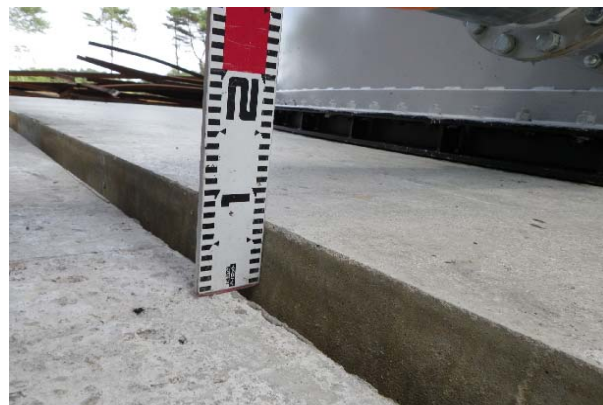
<参考> H1 エリアの基礎の状態

- 8月19日にH4エリアNo.5タンクから水漏れ発生したことに對し、原因究明を行っているところ。
- 当該タンクについて確認を行っていたところ、以下の内容が判明。
 - ・漏えいが確認されたH4エリアNo.5タンクを含む3基のタンクが、当初H1エリアに設置されていたこと。
 - ・H1エリアで当該タンクが設置された基礎で、地盤沈下が起こったため、H2エリアに設置する計画であったが、実際には、H4エリアに設置されていること。
- No.5タンクからの水漏れと、当該タンクを以前、沈下した基礎に設置した経過があることの因果関係は不明。
