# 汚染水に関わる現場進捗状況

平成25年9月27日  
東京電力株式会社

## (1) H4エリアタンク漏えい箇所の調査状況

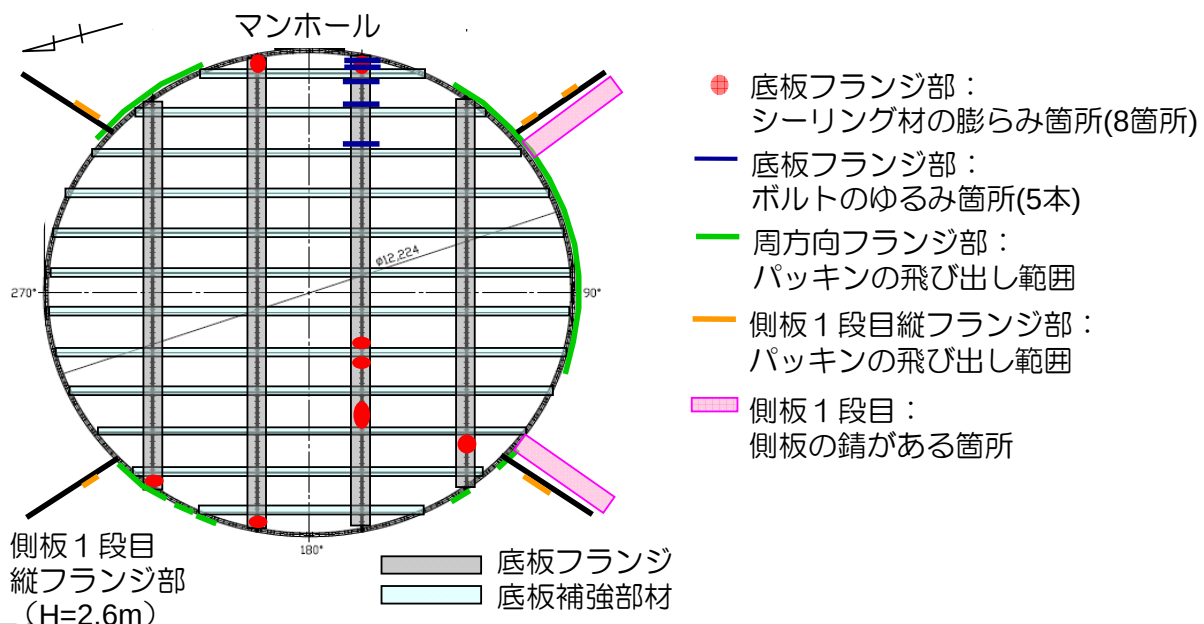
- タンク内部の目視確認を行い、側板最下部と底板とのフランジ部および底板フランジ部にシーリング材の変形・破損を確認した。
- ボルトの打診等による締結状態の確認を行い、5本のボルトに緩みを確認した。
- 側板の1枚に錆を確認した。

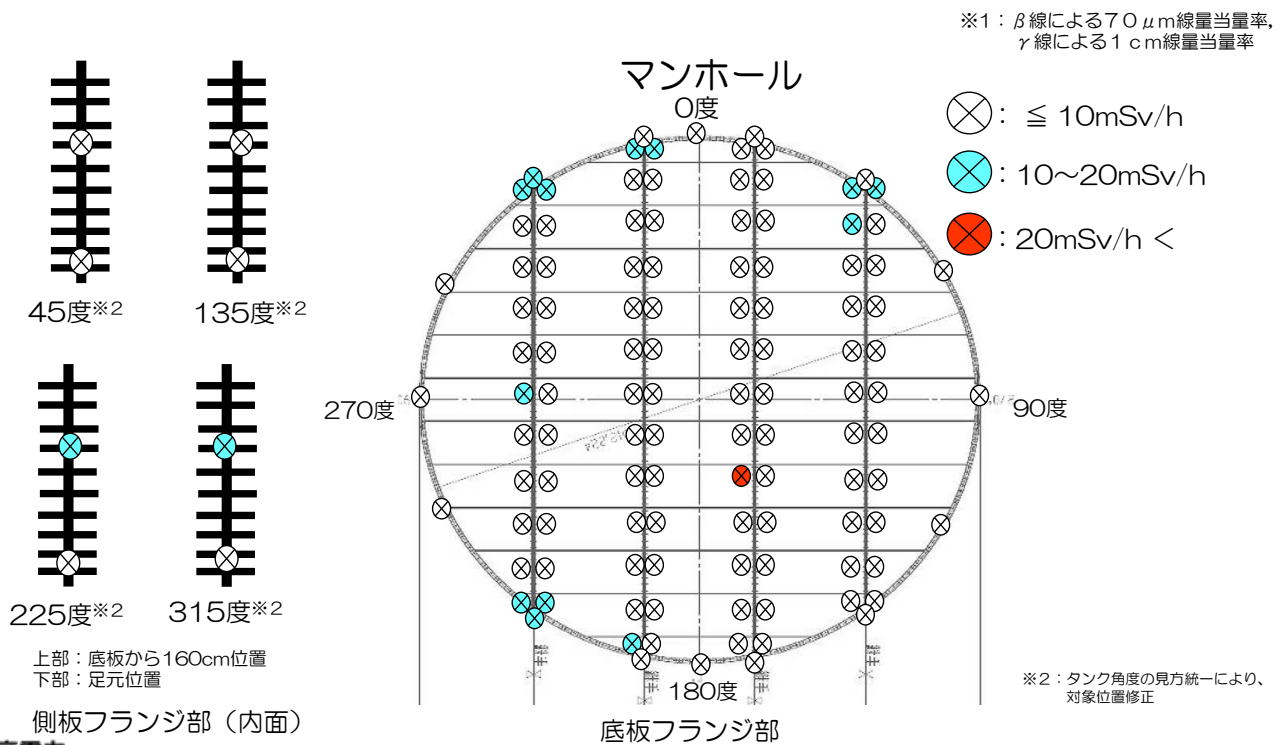
- フランジ部の線量測定の結果、 $\beta$ 線で概ね10mSv/h以下であり、最大約22mSv/h（ $\gamma$ 線は0.02~0.125mSv/h程度）であった。

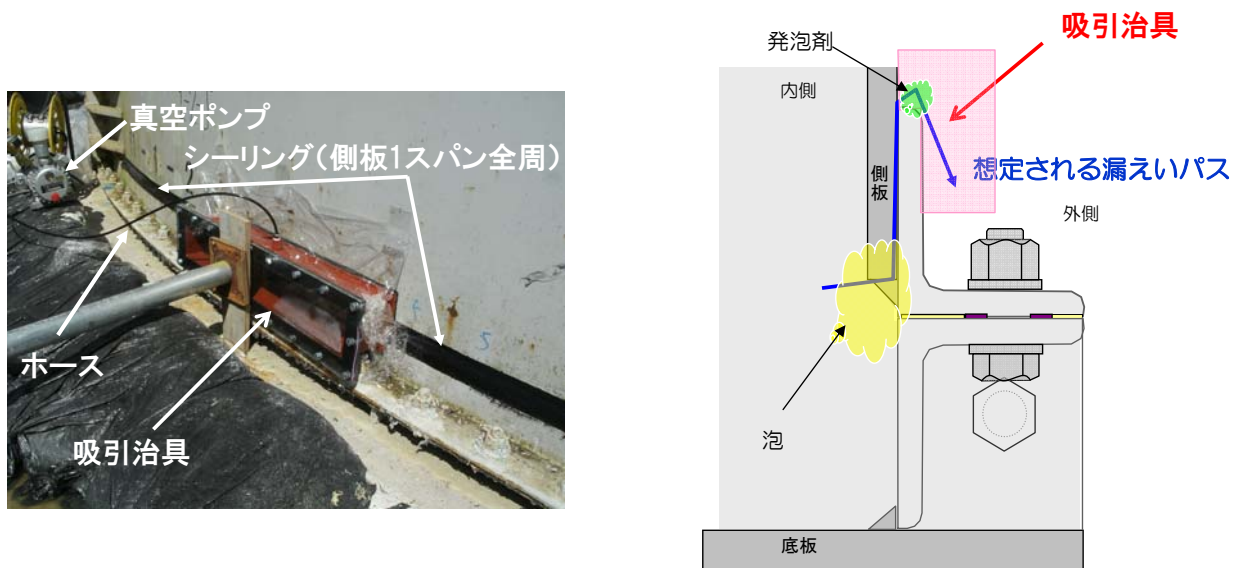
側板ーフランジ部断面図

- タンク下部側板とフランジ部との溶接部のうち、比較的高線量が確認された箇所（さび部）について、局所的に吸引（ $-0.06\text{MPa}$ ）を実施した（9/19）。
- 当該部からに塗布した発泡剤からの継続的な泡の発生は確認されなかった。また、タンク内部に塗布した泡も吸い込まれなかった。

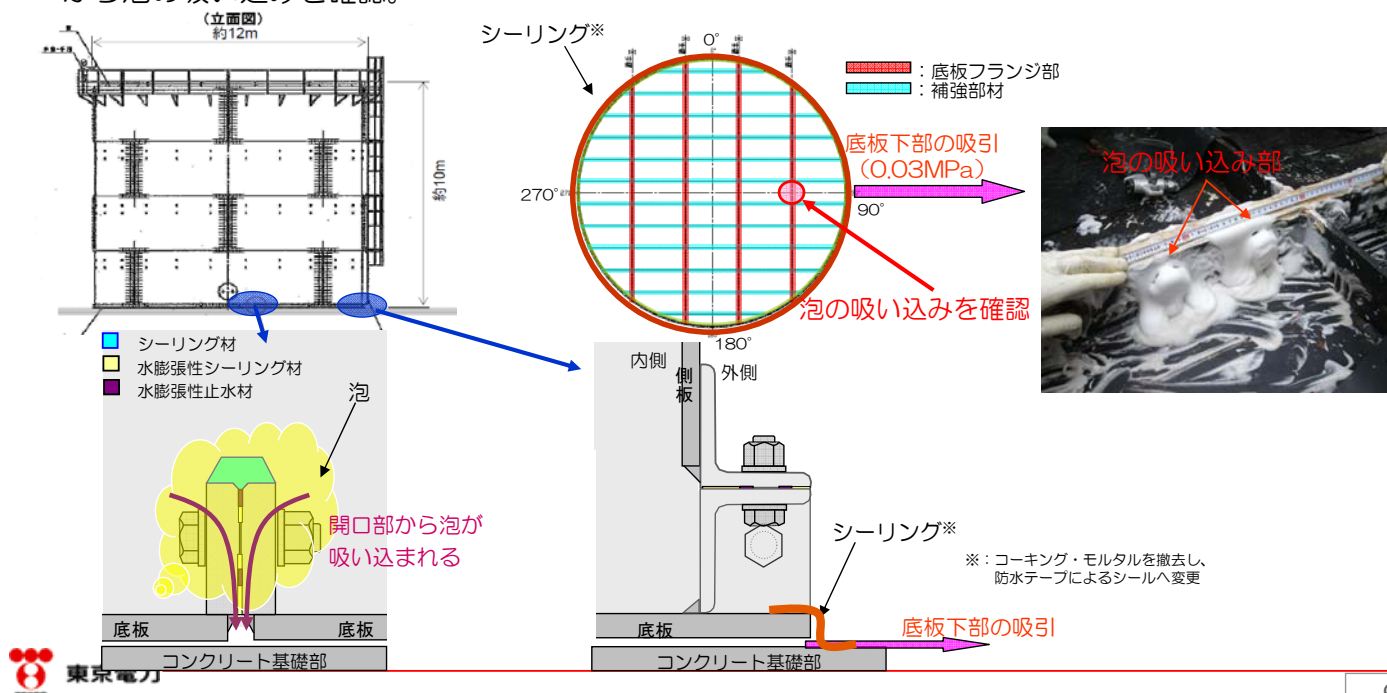
- タンク内部のフランジ部等に泡を塗布し、タンク底部外側を吸引する。開口部から泡が吸い込まれることにより、開口部の位置を特定する方法。
- 底板バキューム試験を実施したが、底板周辺に設置しているコーキング、モルタルからの漏れ（インリーク）があったことから、泡の吸い込みは確認されなかった（9/20）。
- タンク底板下の残水処理、再シーリングの上、再度試験を実施し（9/25）、隣り合うボルト2箇所から泡の吸い込みを確認。

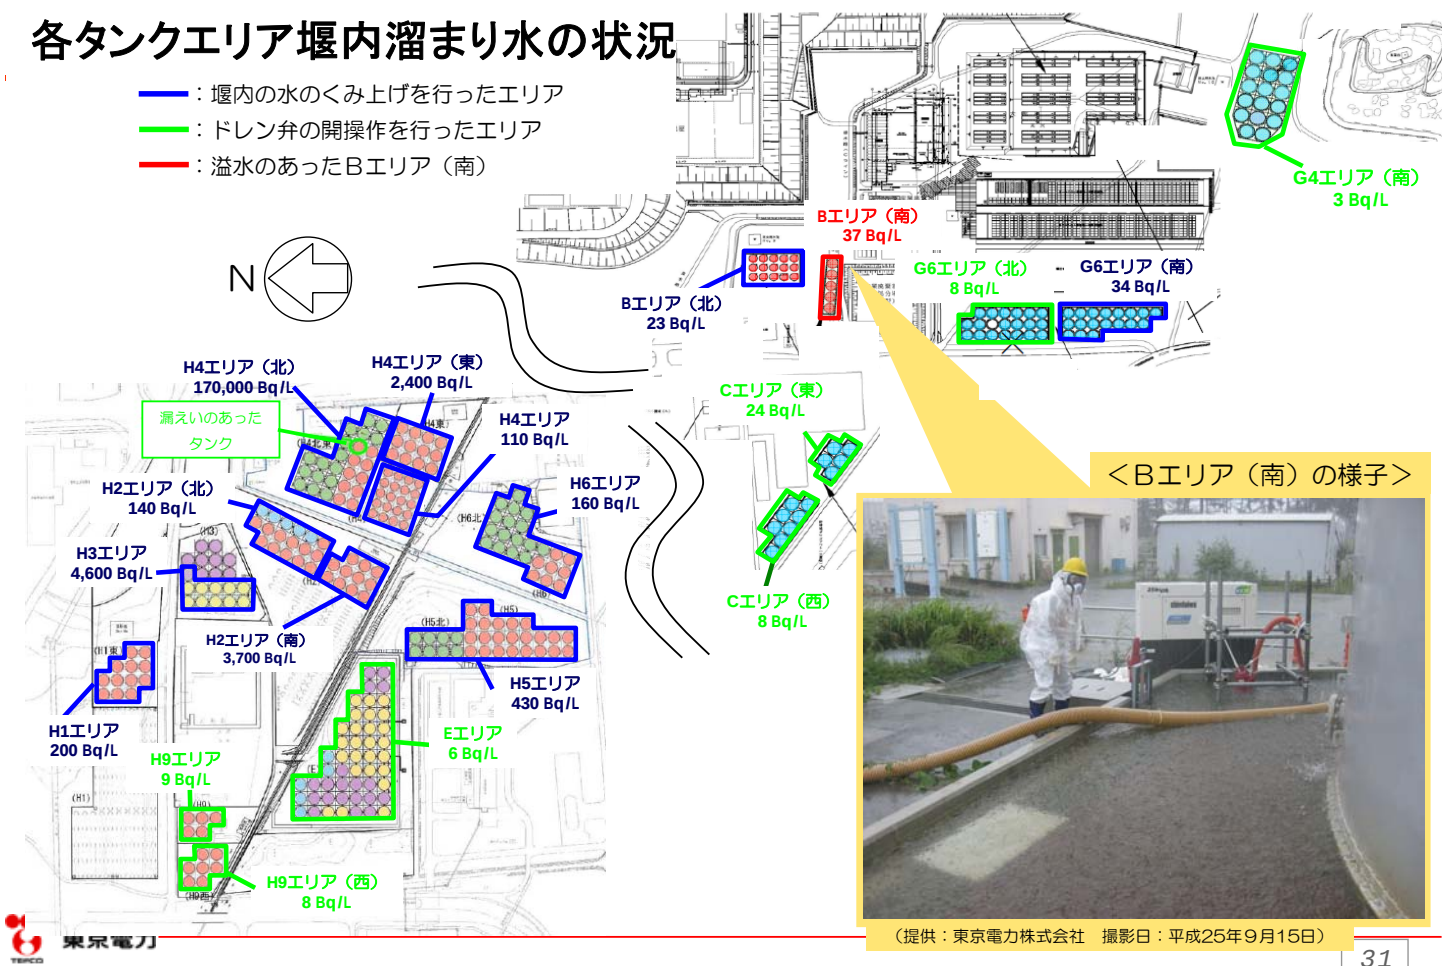
各タンクエリア堰内溜まり水の状況

- B(南)エリアの堰内溜まり水の溢水について
- 9月15日午後1時8分頃、タンク堰内の水位上昇に備えて堰内雨水回収準備中の当社社員がBエリアタンク堰内溜まり水の溢水を発見
- 9月15日午後1時13分にタンク堰内溜まり水をBエリアタンクに移送開始し、同日午後3時22分に移送停止
- 9月15日午前7時の堰内水位確認では7cm程度であったが、同日12時50分頃に発生した急激な降雨の影響により、堰内の溜まり水が溢水したものと推定
- 溢水した溜まり水の測定結果は、全ベータ：37Bq/L

- タンク堰内溜まり水の排水及び汲み上げについて（9月16日）
- 台風の接近に伴う降雨によりタンク堰内に多量の雨水が溜まり、急激に堰内溜まり水の水位が上昇
- Sr90の告示基準（30Bq/L）より十分低い値で雨水と判断できる溜まり水は、堰ドレン弁を開操作し、タンク堰外に排水（7エリア：合計約1,130m<sup>3</sup>）
- Sr90の告示基準（30Bq/L）を満足しない溜まり水は、当該エリア内のタンクに汲み上げ（12エリア：合計約1,410m<sup>3</sup>）

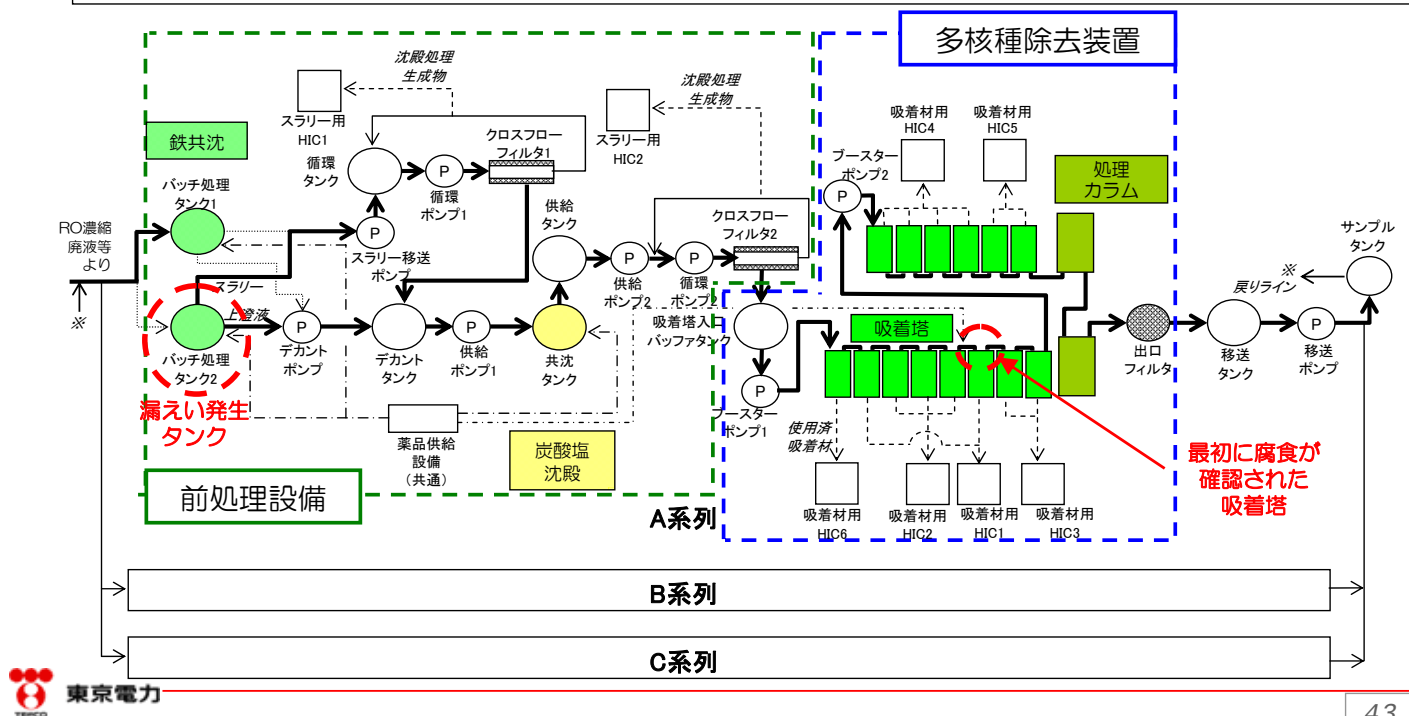
- 6月15日にバッチ処理タンク2Aで発生したタンク下部からの漏えいを確認。
- その後、水平展開調査において、吸着塔6A等において腐食が発生していることを確認。

吸着塔6に充填された**銀添着活性炭に腐食を発生、促進させる要因**があると考えられ、かつアルカリ環境下ではない吸着塔6下流側に腐食が確認された。

腐食が確認されたフランジ部は、フランジ部の形状により流体が**よどみ状態**となっており、**局部腐食が発生しやすい低流速**となっていることも腐食を促進させる要因となっていたと推測。

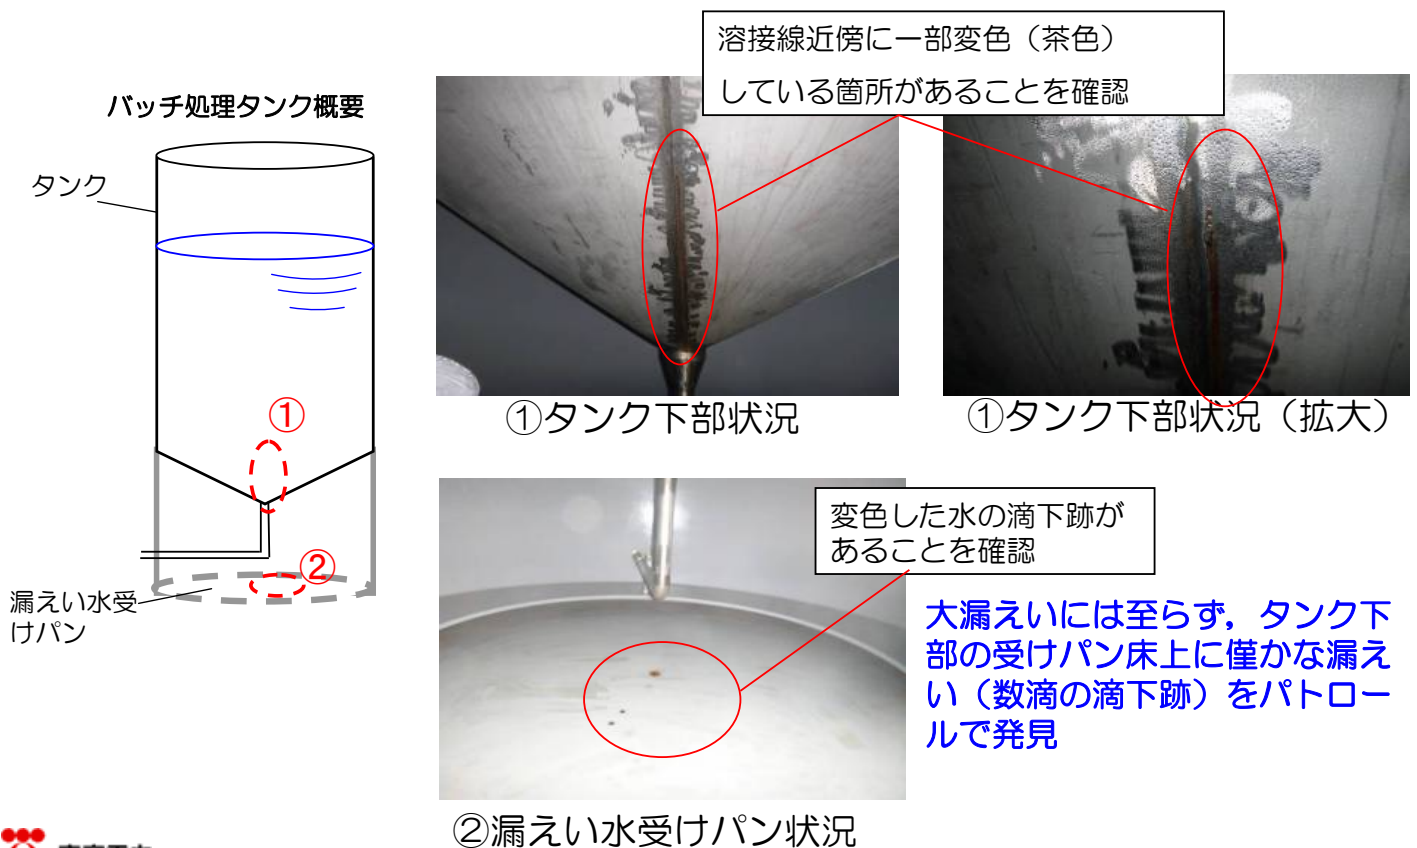
生成した鉄沈殿物がタンク内に堆積・付着することによる**すき間環境の形成**と、薬液注入（主に次亜塩素酸）等による**腐食環境が促進**といった**複合的な要因が重疊したこと**によって、想定以上の腐食が発生し、欠陥が貫通、漏えいに至ったもの。

欠陥部補修の後、タンク内面に**ゴムライニング（クロロプレンゴム）を施工**
