# 福島第一原子力発電所第3号機 遠隔操作式大型クレーン先端ジブマストの傾倒について (追加説明資料)

平成25年10月31日  
東京電力株式会社

平成25年9月5日、3号機原子炉建屋付近の遠隔操作式大型クレーンの先端ジブマストが、徐々に伏せていく事象が発生した。

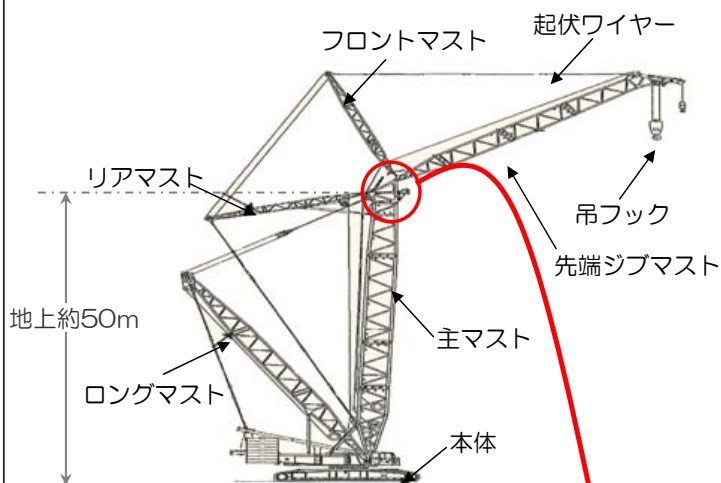
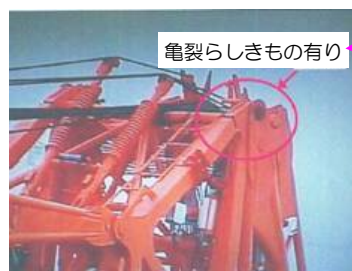
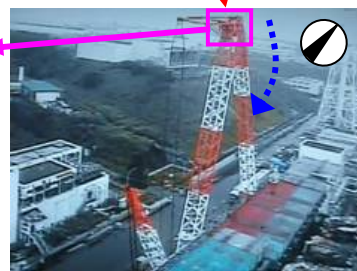
平成25年9月5日撮影

現場確認の結果、当該クレーンのフックが使用済燃料プール循環冷却設備配管の養生足場上に着床していることが判明した。

- 8:35頃 先端ジブマストが徐々に伏せていくことを確認
- 9:15頃 協力会社にクレーン状況を確認するよう指示
- 11:43頃 主マスト上部の付根に亀裂らしきものを確認
- 20:20頃 安全措置作業開始
- 23:55頃 安全措置作業完了

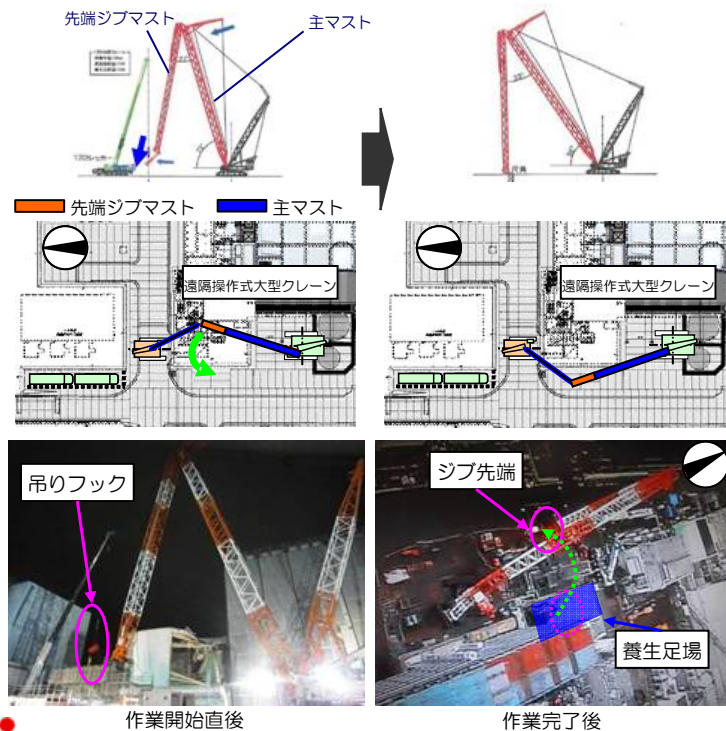
### □安全措置 その1 (9月5日)

9月5日の社内トラブル検討会で検討した安全措置計画(緊急)に基づき、当該クレーンのフックを120tラフタークレーンにより吊り、先端ジブマストを旋回させながら循環冷却設備などから離れた廃棄物処理建屋西側へ移動、地上に安定した状態で着床させた。

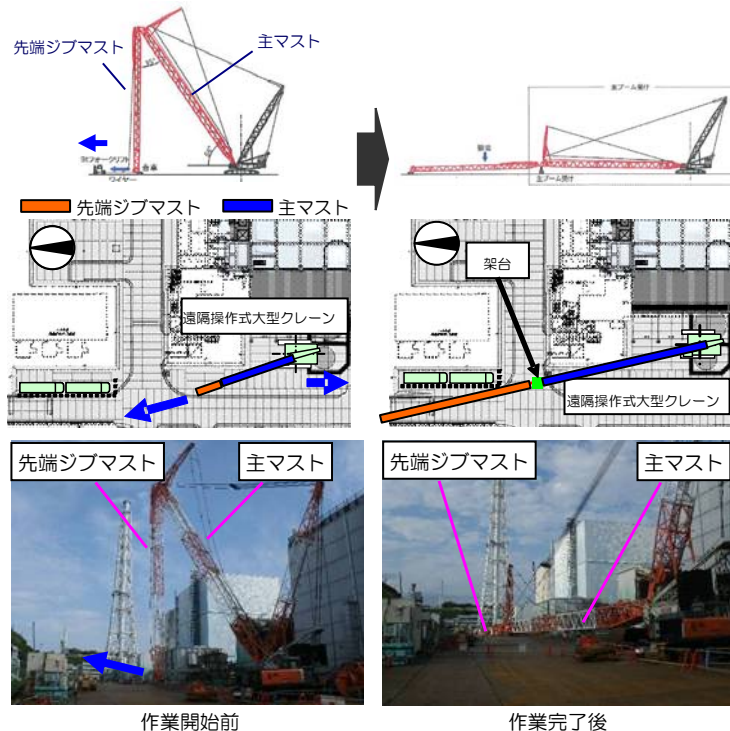
### □安全措置 その2 (9月10日)

9月9日の社内トラブル検討会で検討した安全措置計画に基づき、当該クレーンの先端ジブマスト、及び主マストをより安定した状態とするために、フォークリフト及び120tラフタークレーンにより地上へ伏せた状態とした。

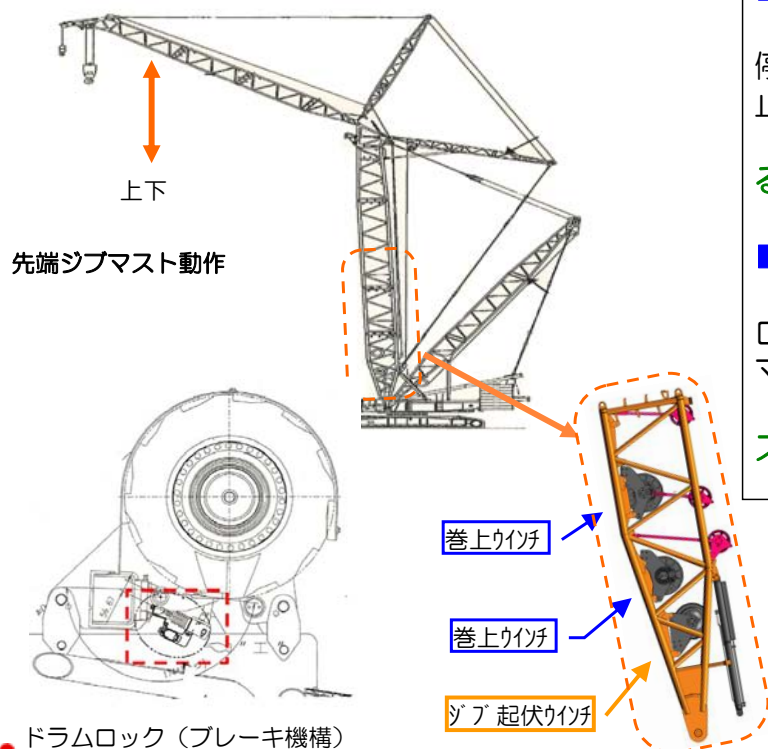
### ■当該クレーン (600tクレーン: 6000SLX) 概要

当該クレーンはウインチをブームの中に組み込み機器のコンパクト化をしているため、通常のクレーンとは機構が異なる。

ドラムロックによりウインチの回転を機械的にロックさせることでワイヤーが固定し、先端ジブマストを静止させる構造となっている。

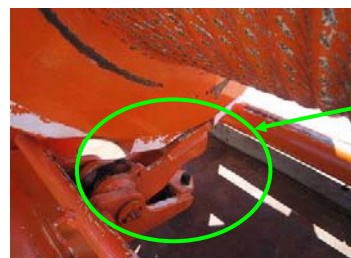
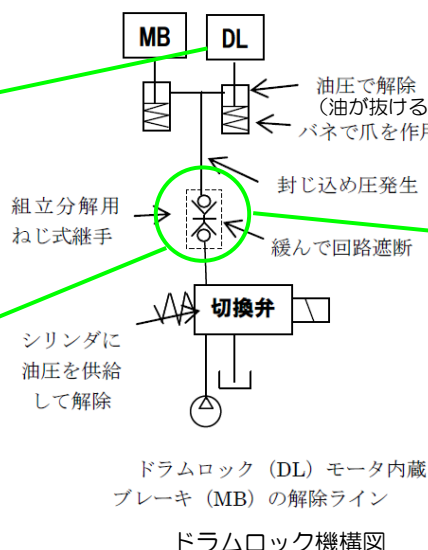
組立分解用ねじ式継手

ジブ起伏ウインチのドラムロック※が解除された状態となり、その結果起伏ワイヤーに緩みが生じ、先端ジブマストが徐々に伏せていき、主マストへ想定外の荷重がかかり亀裂が発生した。

ドラムロック※の油圧ホースに使用している組立分解用ねじ式継手が緩み、油圧が下がらずドラムロックが解除した。

通常、当該クレーン稼働中は油圧が上がりドラムロックが解除され、停止中は油圧が下がりドラムロックがかかる仕組みになっている。

- 対策(1)：ブレーキ機構に使われている、当該ねじ式継手を新品に取替える。【要因(1)】
- 対策(2)：月次・日常点検において作業前後にナット緩みとドラムロックの作動確認を追加する。【要因(1)(2)(3)】
- 対策(3)：リモート室からロック状態が確認できるように、表示灯を設置する。【要因(1)(2)(3)】
- なお、点検項目は、当社監理員が実施された点検内容について立ち会いもしくは記録で確認する。

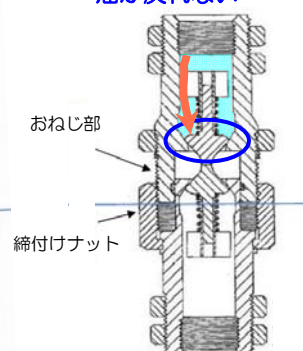
【今回の事象】

ねじの緩みで閉塞し油が戻れない

約3.5cm

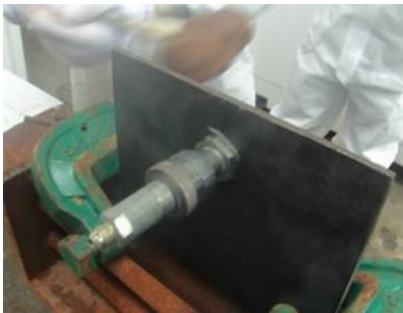
振動試験状況

当該継手は締め付け力が弱い場合に、振動による影響で緩む事象を確認

要因（2）の可能性は残る

【打撃回数の想定】  
天井クレーンガーター穴空け作業の当該継手への振動を想定。（主マストの動いた振動を模擬）  
10回／日×25日＝250回

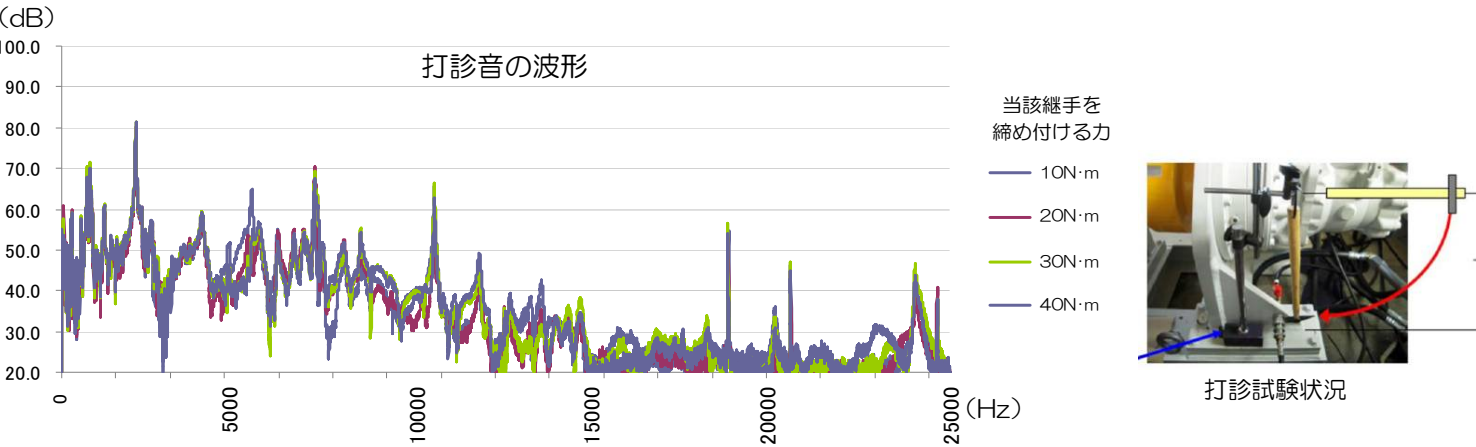
当該継手の打診音は緩みに関わらず一定（波形が類似）であることを確認。  
従って、6月末の年次点検時に実施したテストハンマーによる打診検査でナットの締め付け状況を的確に確認できなかった可能性が高かった。

要因（2）の可能性はある

- 対策(1)：ブレーキ機構に使われている、当該ねじ式継手を新品に取替える。
- 【要因(1)】
- 対策(2)：月次・日常点検において作業前後にナット緩みとドラムロックの作動確認を追加する。
- 【要因(1)(2)(3)】
- 月次、年次点検においてねじ式継手の増し締め(トルク管理)を実施する(検証により追加)
- 【要因(2)】
- 更なる信頼性向上のため、ねじ式継手の緩み止め対策を実施する(検証により追加)
- 【要因(2)】
- 対策(3)：リモート室からロック状態が確認できるように、表示灯を設置する。
- 【要因(1)(2)(3)】
- なお、点検項目は、当社監理員が実施された点検内容について立ち会いもしくは記録で確認する。

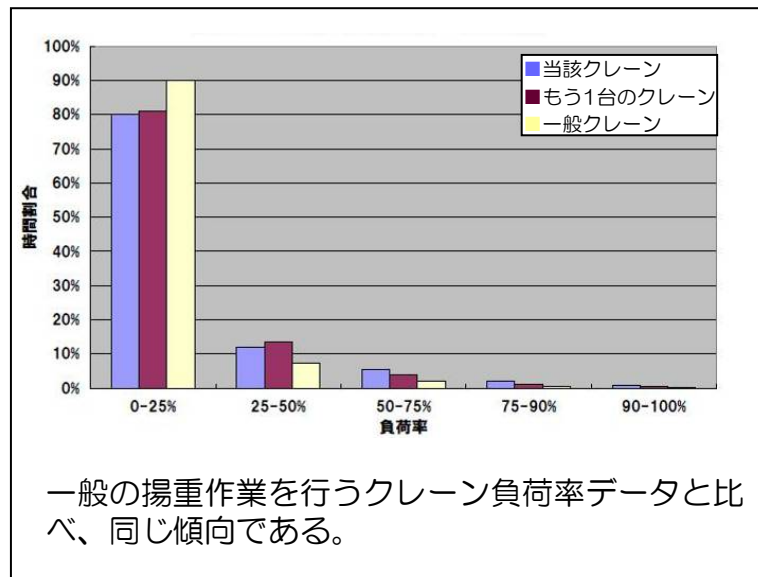
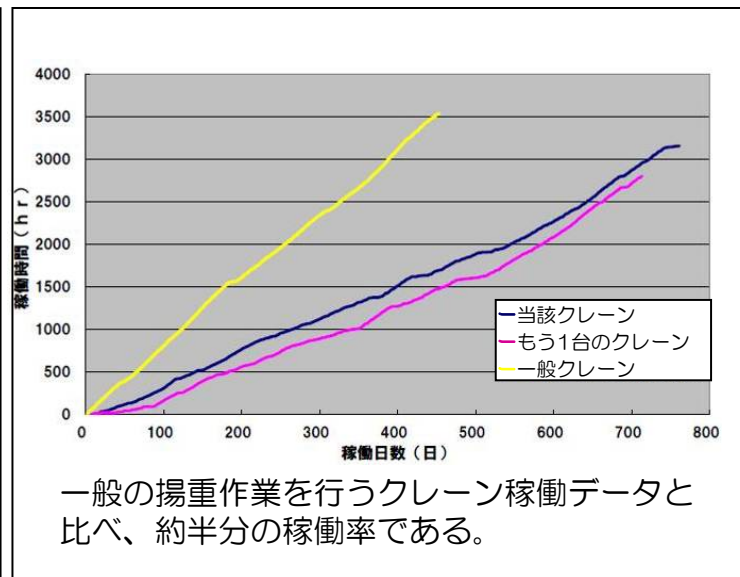
当該クレーンの稼働状況は、一般の揚重作業を行うクレーン稼働データと比較しても同じ傾向であることを確認

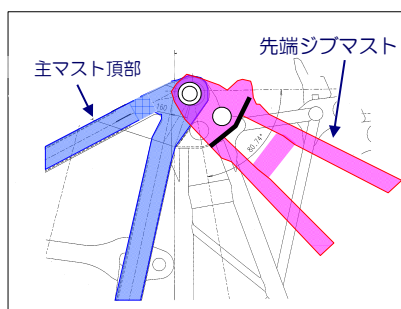
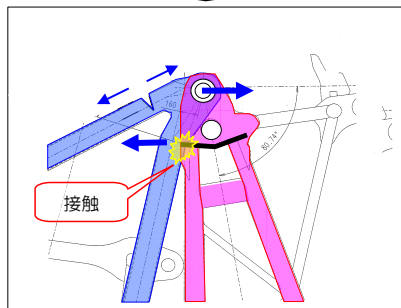
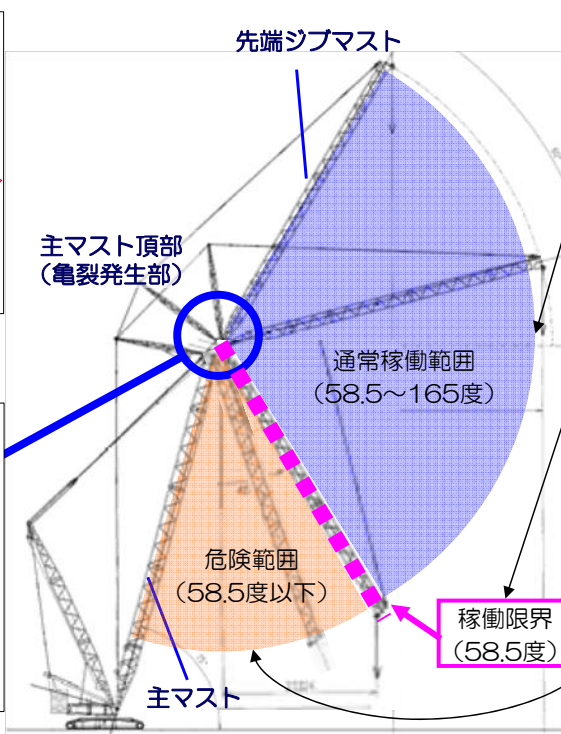
クレーン稼働範囲イメージ

ドラムロックが解除された事により、先端ジブマストが傾倒し主マストに対し稼働限界を超えたため、主マスト頂部鋼材に許容耐力を上回る荷重がかかり亀裂が発生した。

通常は、相対角が58.5度を下回った際はドラムロックが自動作動しジブ起伏を強制停止する機能がある。  
今回はドラムロック自体が作動しない状態となっていたため機能しなかった。

稼働限界を超えると主マスト頂部鋼材に荷重が生じ、危険な状態になる。  
今回は、ジブ傾倒により相対角が稼働限界を下回る35度となり、鋼材の許容耐力を上回る荷重が生じ亀裂が発生した。

鋼材に働いた引張応力  $6.8\text{t/cm}^2$  > 鋼材の許容耐力  $4.4\text{t/cm}^2$

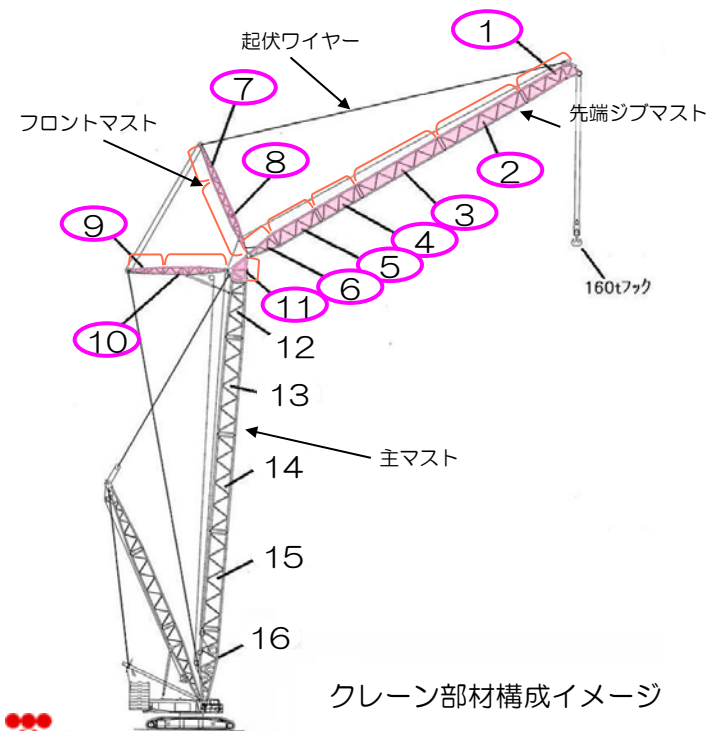
【損傷部品】

- ・目視により、へこみ等の損傷が確認される部材
- ・各部材に発生した応力が許容応力を超えて破損した部材

| 部材 | 目視による確認 | 構造計算による確認 | 交換<br>要否 |
|---|---|---|---|
| 6 | 破損 | せん断応力6.19 t / cm <sup>2</sup> > 許容応力4.6 t / cm <sup>2</sup> | 要 |
| 11 | 破損 | 主材：<br>引張応力6.8 t / cm <sup>2</sup> > 許容応力4.4 t / cm <sup>2</sup> | 要 |
