# 福島第一原子力発電所1・2号機排気筒の部材損傷に対する耐震安全性評価について

平成25年10月31日  
東京電力株式会社

# 1・2号機排気筒の点検

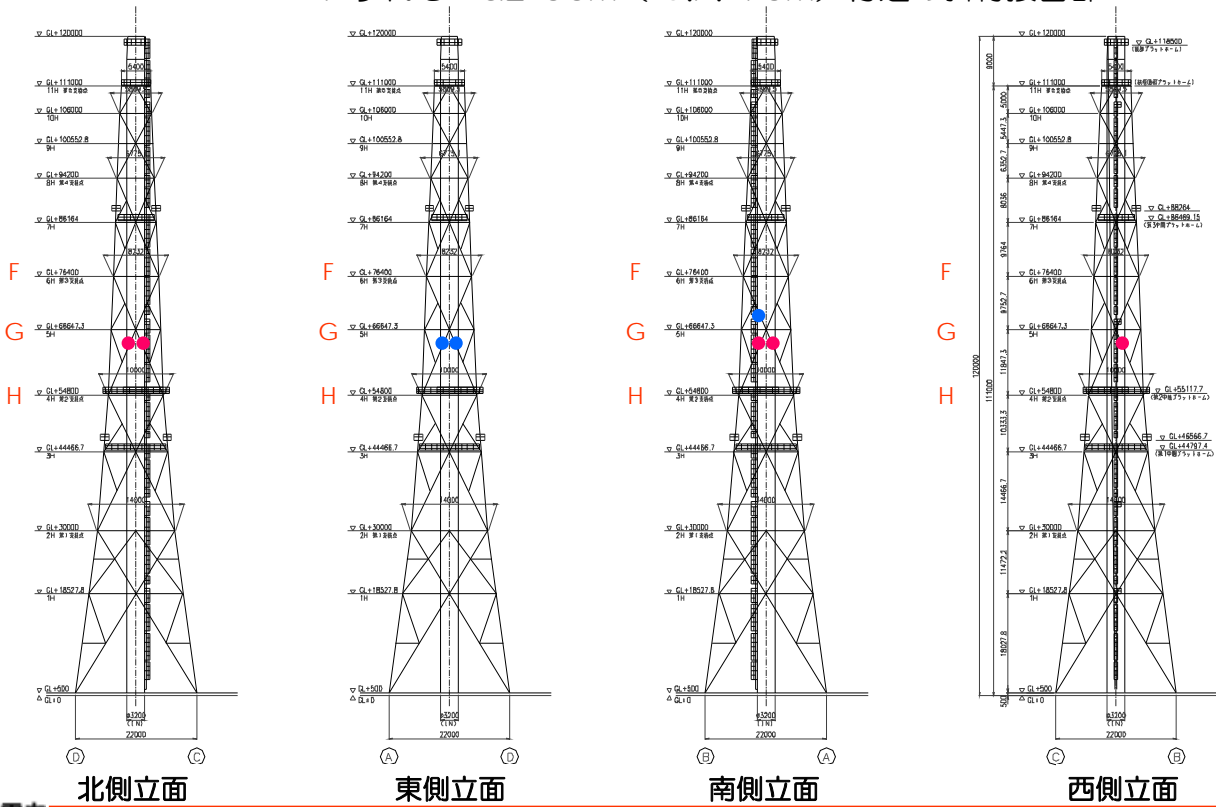
- 破断箇所
- 変形箇所

：5箇所（北面：2箇所 南面：2箇所 西面：1箇所）  
 ：3箇所（東面：2箇所 南面：1箇所）  
 いずれも GL+66m（O.P.+76m）付近の斜材接合部

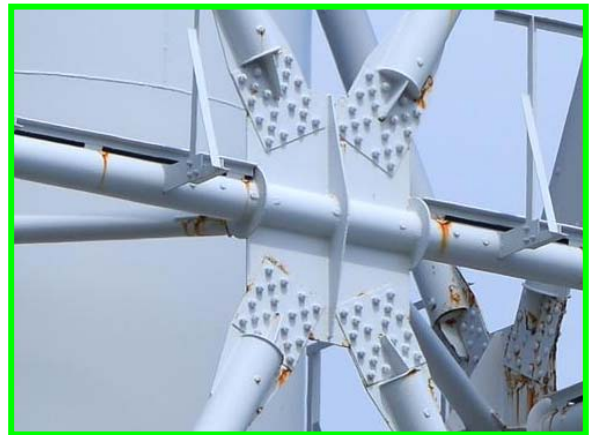
健全と判断した箇所の例

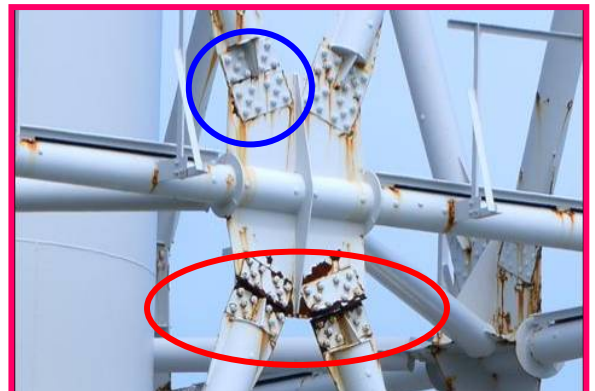
破断及び変形と判断した箇所の例

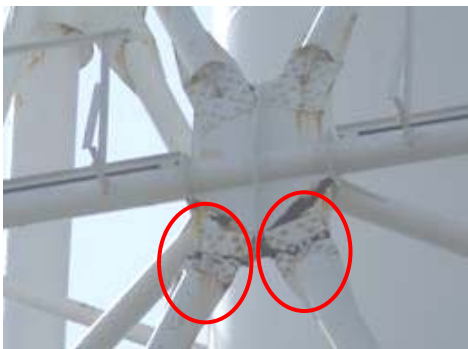
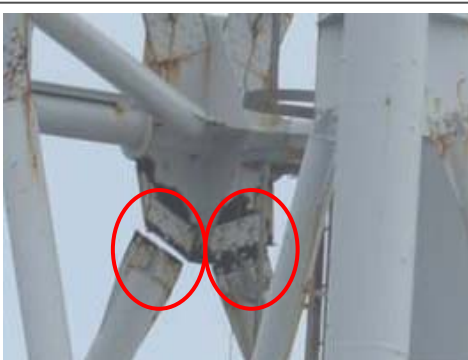
備考	66m地点斜材接合部下側2箇所破断を確認	66m地点斜材接合部下側2箇所変形痕を確認

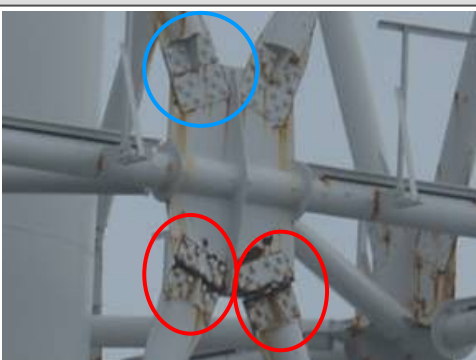
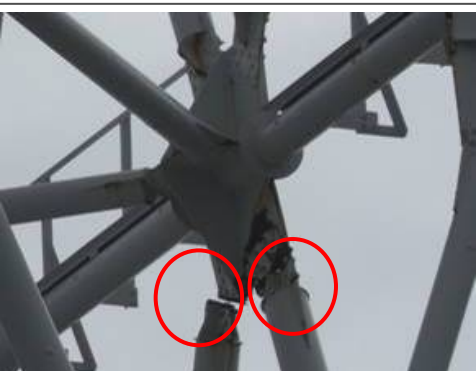
備考	66m地点斜材接合部下側2箇所破断、上側1箇所変形痕を確認	66m地点斜材接合部下側1箇所破断を確認

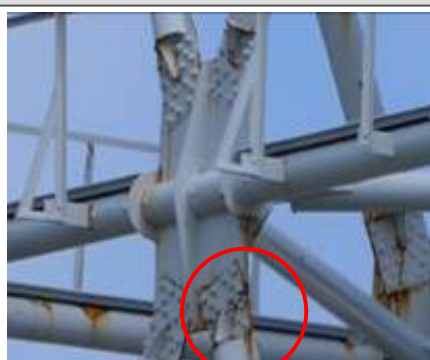
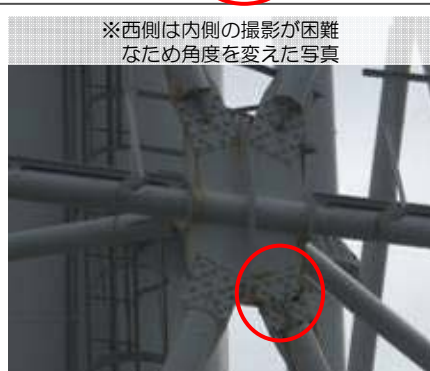
<p>※西側は内側の撮影が困難 なため角度を変えた写真</p>

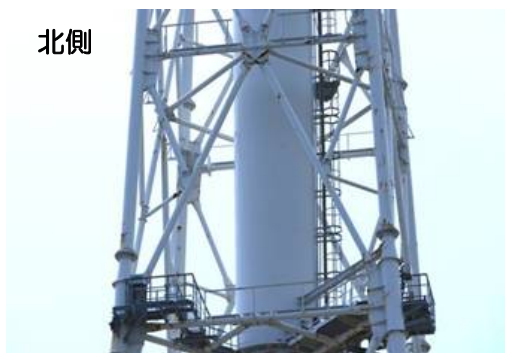
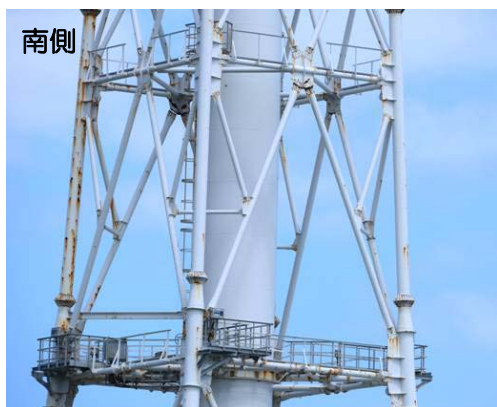
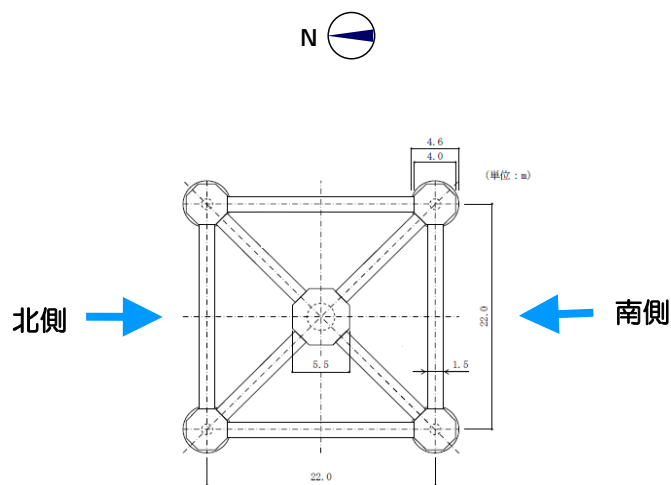
# 点検結果⑥ (GH間鉄塔部)

- 鉄塔G-H間に5箇所の破断を確認した。
- 鉄塔G-H間に2箇所、F-G間に1箇所変形を確認した。
- 柱脚部は、鉄塔およびコンクリート基礎に異常がないことを確認した。

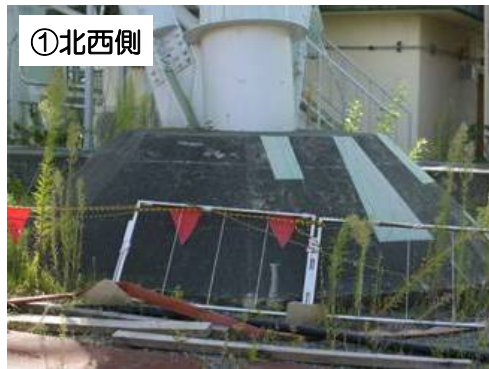
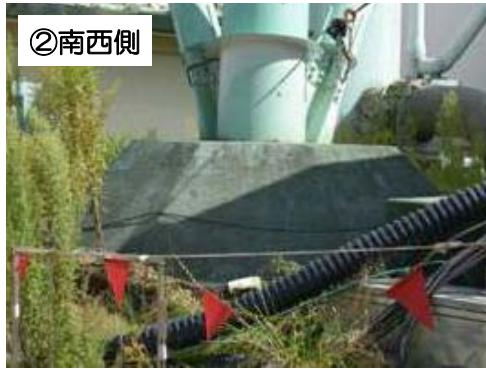
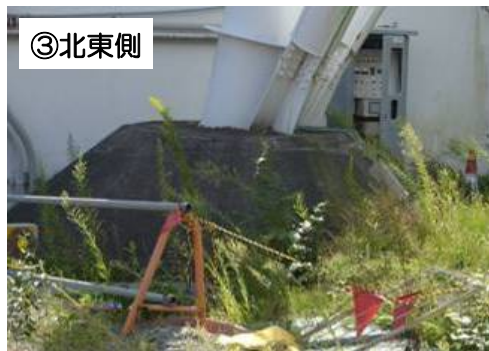
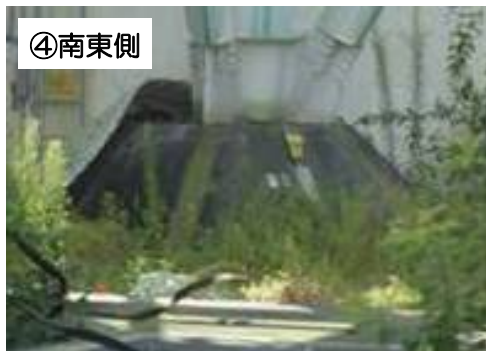
## 点検結果⑦（柱脚部）

柱脚部については、鉄塔およびコンクリート基礎に異常は確認されていない

※④南東側柱脚は高線量のため道路側から撮影
