# タービン建屋東側における 地下水及び海水中の放射性物質濃度の状況について

平成25年10月31日  
東京電力株式会社

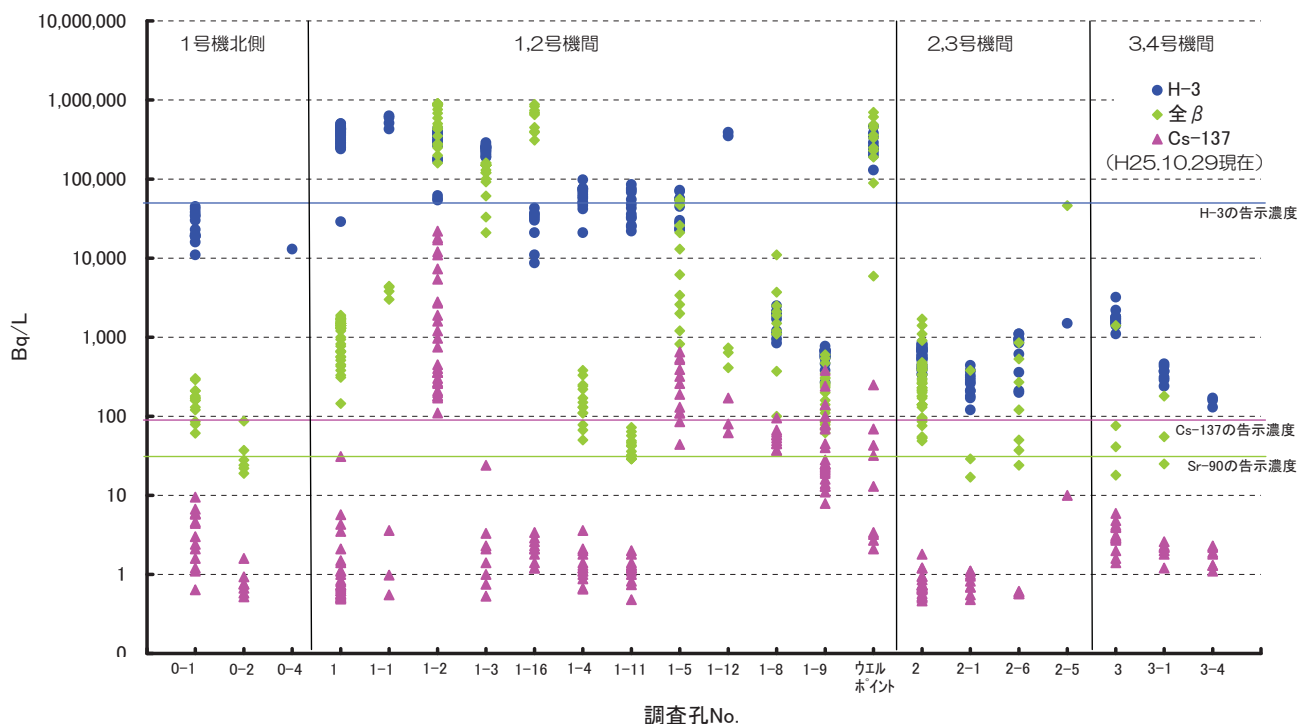
## 地下水の濃度分布（地点比較）

ONo.0-4はトリチウムのみ検出されNo.0-1と同レベル。

ONo.1-12はNo.1-5と比べてトリチウムが高い。

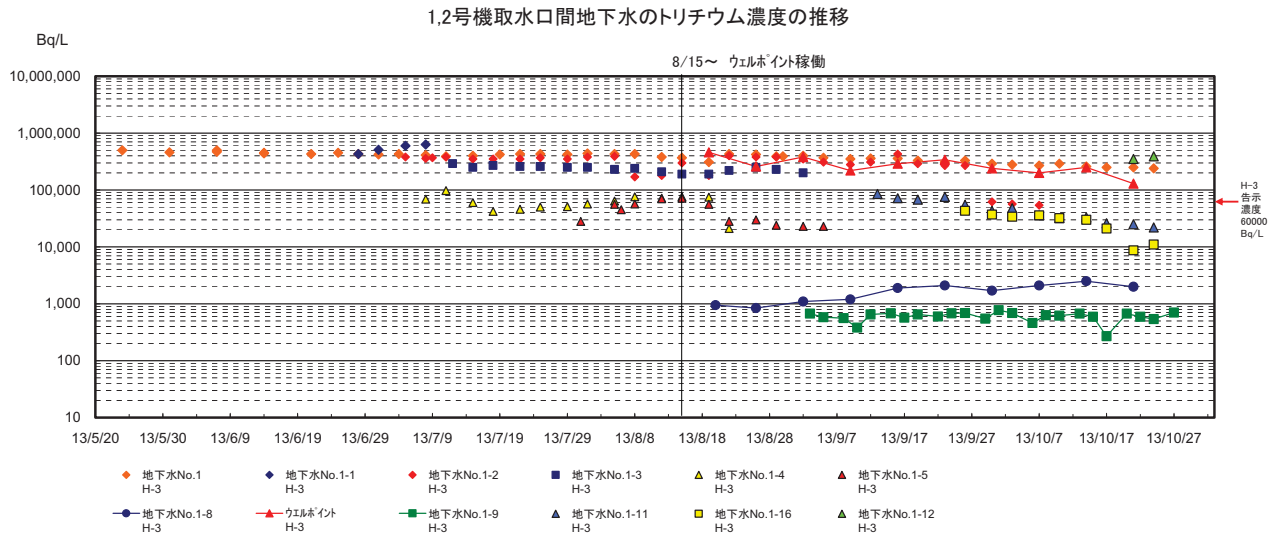
## 地下水のトリチウム濃度推移(1/2)

○各地点とも大きな変動は見られていない。

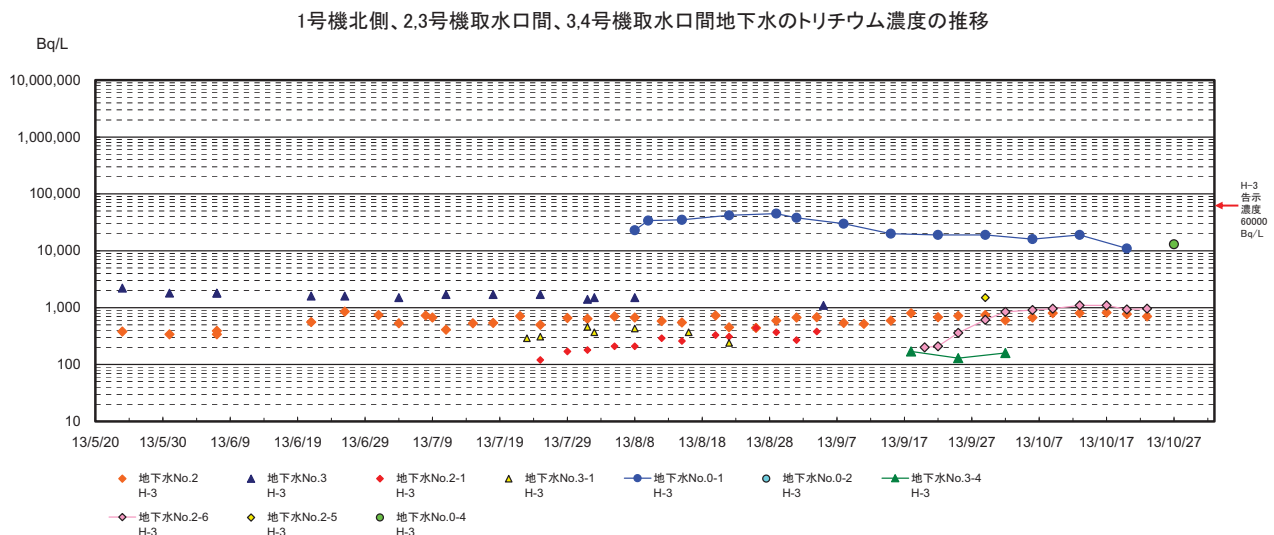
## 地下水のトリチウム濃度推移(2/2)

○No.2-6で上昇が見られたが横ばい傾向。

○No.0-4はNo.0-1と同レベル。

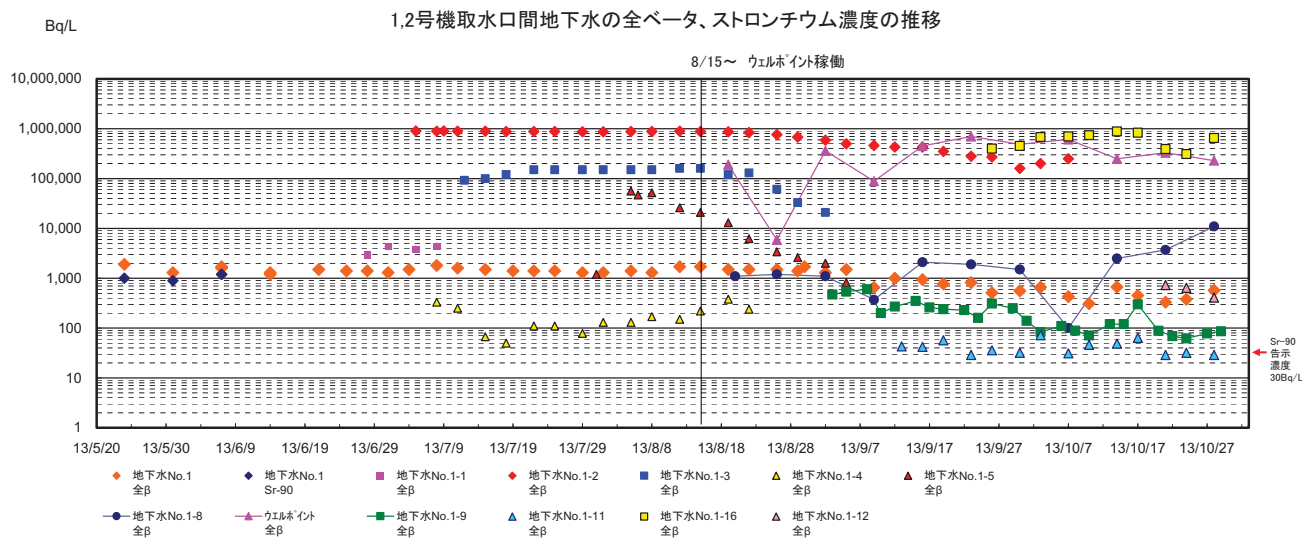
## 地下水の全ベータ、ストロンチウム濃度推移(1/2)

ONo.1-9の全ベータは低下傾向。

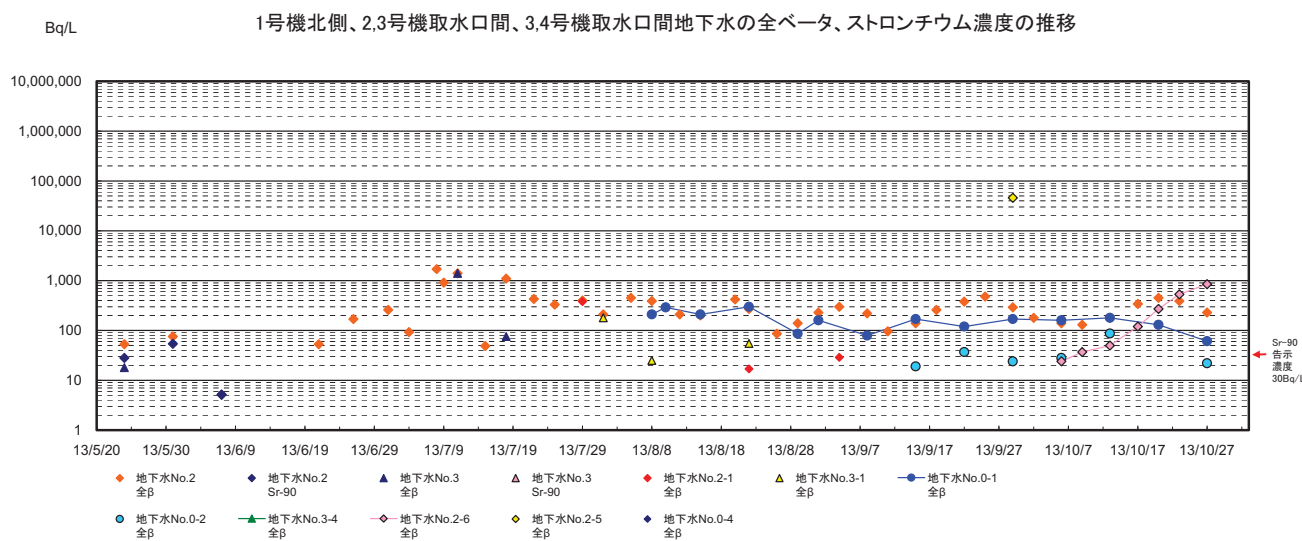
## 地下水の全ベータ、ストロンチウム濃度推移(2/2)

ONo.2-6の全ベータで上昇傾向が見られる。

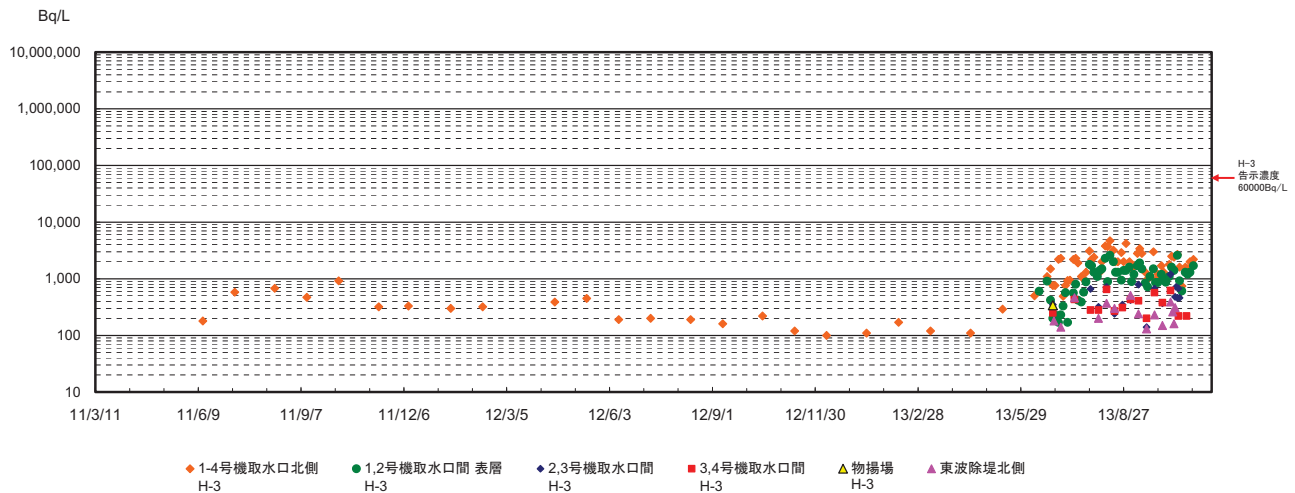
## 海水のトリチウム濃度推移

○取水口北側のトリチウム濃度は200Bq/L前後で推移していたものが5月以降上昇傾向にあることから監視を強化しているが変動している。

○東波除堤北側については、取水口北側の上昇前レベルと同等。

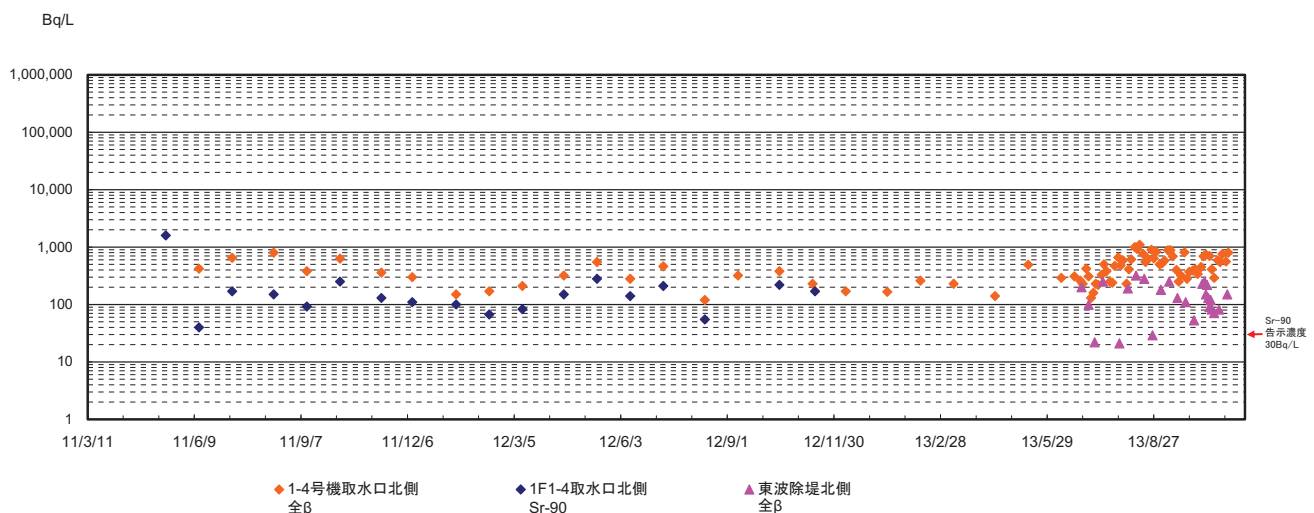
## 海水の全ベータ、ストロンチウム濃度推移

○海水中的全ベータ濃度は変化が小さく、ストロンチウムも同様の傾向であると推測される。

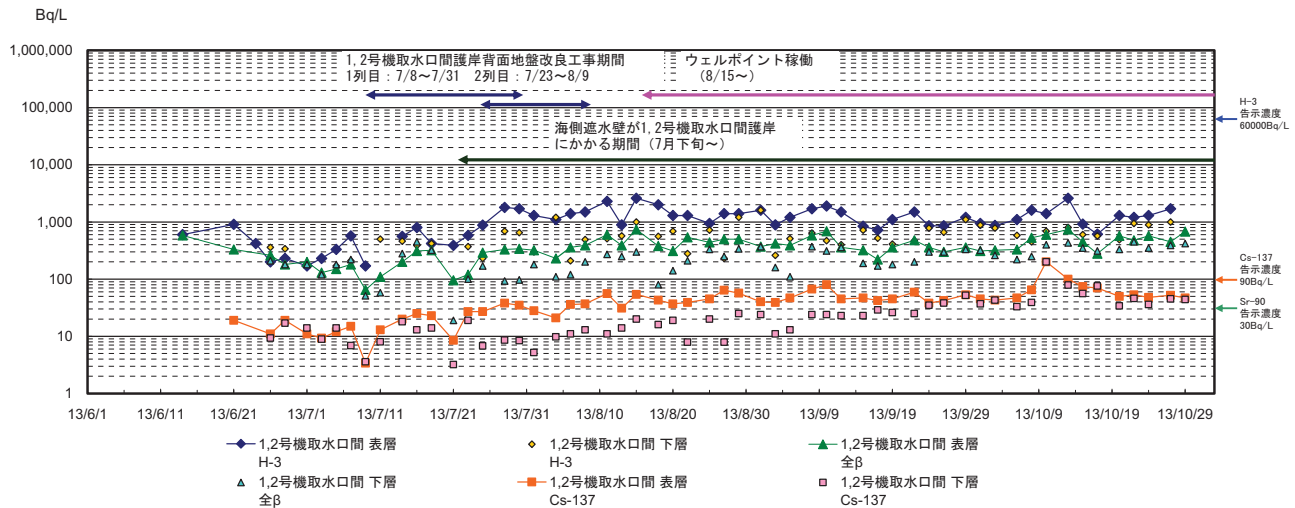
# 1,2号機取水口間の海水の濃度推移

- 7月下旬以降、表層、下層の差が大きくなり、表層が上回る傾向が継続していたが、9月下旬以降は差が小さくなってきている。
- 8月上旬は上昇傾向にあったが、中旬以降は横ばい傾向。
- 10/10,13に表層、下層ともCs-137の上昇が見られる。

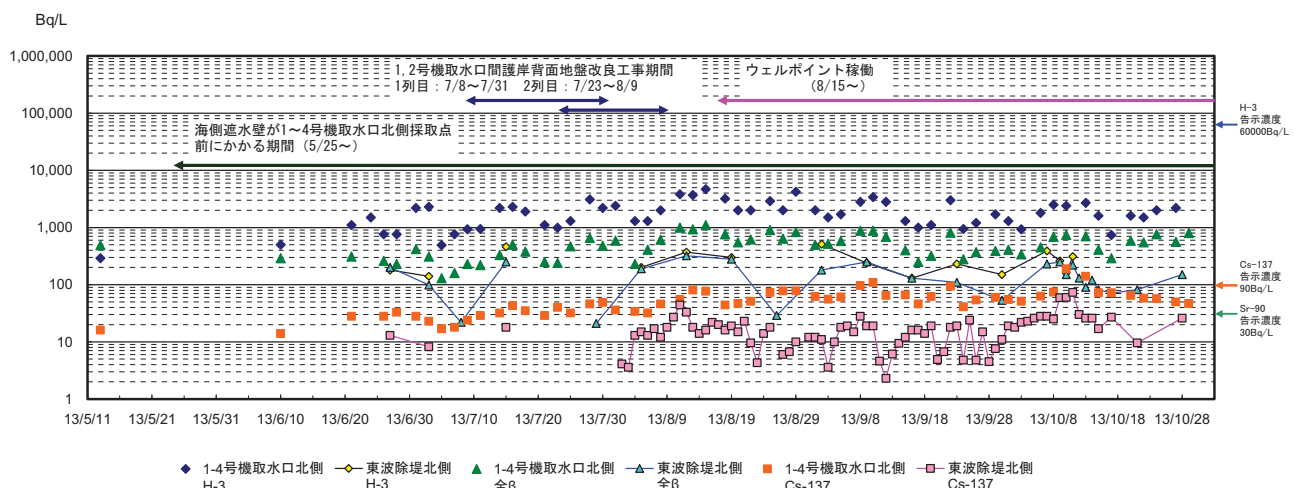
# 1～4号機取水口北側、東波除堤北側の海水の濃度推移

- 1～4号機取水口北側では、セシウム、全ベータ、トリチウムとも5月以降上昇傾向にあったが、8月以降は横ばい傾向。
- 10/9,10,11に東波除堤北側、10/10,13に1-4号機取水口北側でCs-137の上昇が見られる。

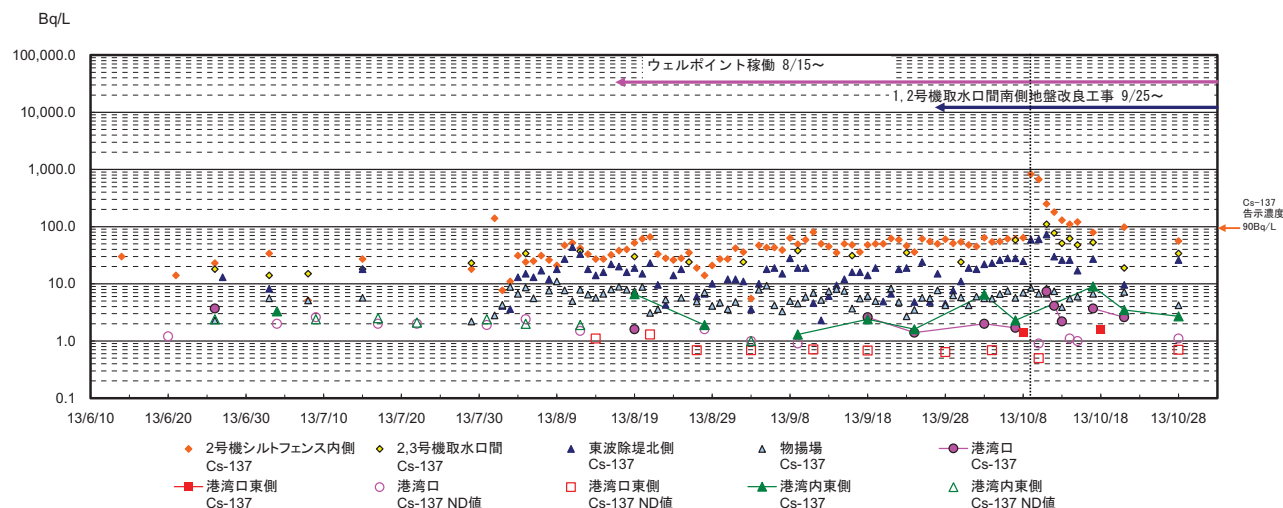
## 2号機シルトフェンス内側～港湾口東側の海水の濃度推移（Cs-137）

○港湾口東側で、Cs-137が10/8に1.4Bq/L、10/18に1.6Bq/L検出されたが、発電所近傍の河川水と同等のレベルである。

○10/9に 2号機シルトフェンス内側で、前日の値より10倍以上上昇（830Bq/L）したが10/11以降は低下傾向。

○10/9～11に東波除堤北側で上昇が見られる。

■ Cs-134、Cs-137濃度が10/9に上昇し、10/11以降低下傾向にある要因としては、1,2号機間の地盤改良工事の中で、地下水調査孔No.1-2南側への水ガラスの注入工事を行った結果、地中に溜まっている水が2号機側に押し出されたものと考えている。土壌に水ガラスを注入する際に高圧噴射を行うが、水ガラス（液体）が新たに入った分だけ土壌中の圧力が高まり、事故後溜まっていた汚染水を土壌中から押し出したと考えられる。

■ No.1-2は過去の汚染水の漏えい箇所の近傍でセシウムが検出されており、地盤改良工事は、9/24の夜間から実施している。

■ 10/8採取分までのシルトフェンス内側における分析結果に有意な上昇は見られておらず、10/11以降は低下傾向にある。濃度上昇時には海側に最も近いエリアで施工しており（10/8夜）、翌日以降は海側から遠ざかっていることから、新たな水の押し出し等は無いと考えている。

■ 過去に2号機取水口内に漏えいした高濃度の汚染水は、セシウム濃度がストロンチウムに比べ高く、高濃度のセシウムが海水中に押し出されたものと考えられる。
