# GIS（2B）異常警報発生について

東京電力株式会社  
2013年11月28日

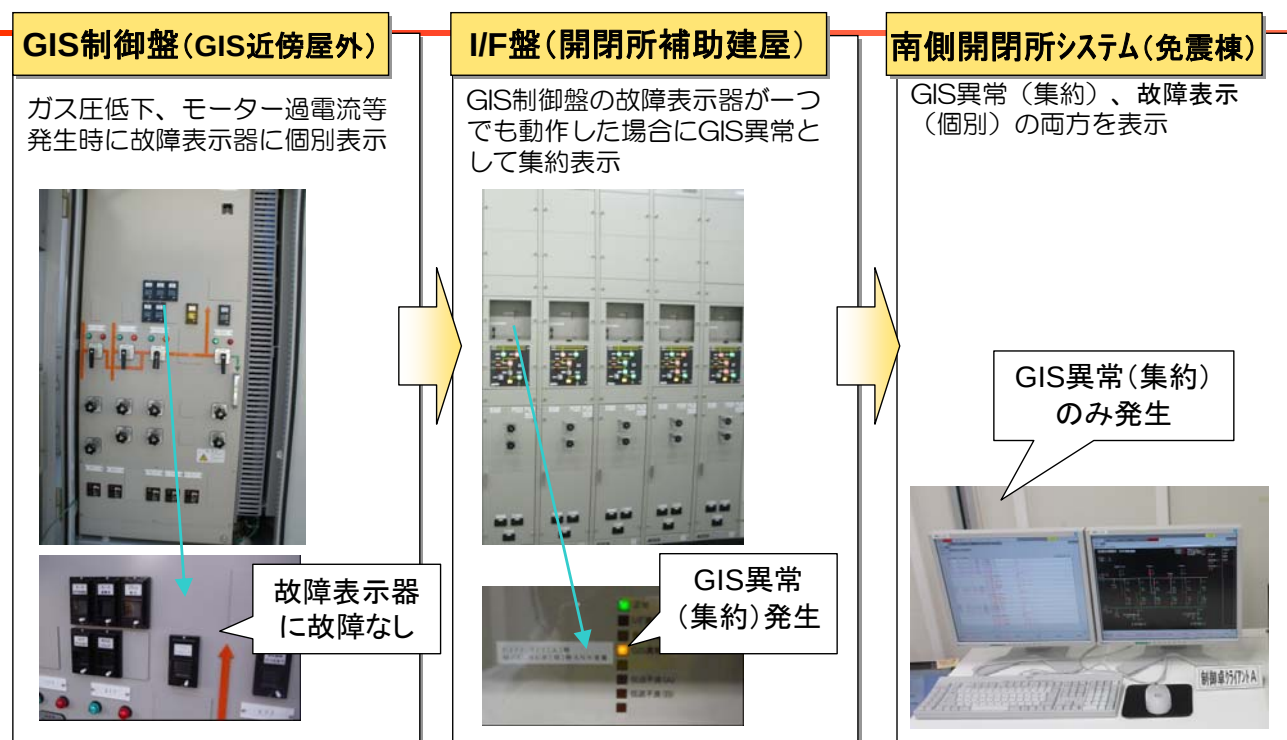
## 2. GIS故障時の故障表示の流れ

- ・ GIS異常(集約)のみが発生している。
- ・ GIS制御盤故障表示(個別)および現地機器の異常がないことからGISは正常
- ・ GIS制御盤～I/F盤間の故障表示回路の異常と推定

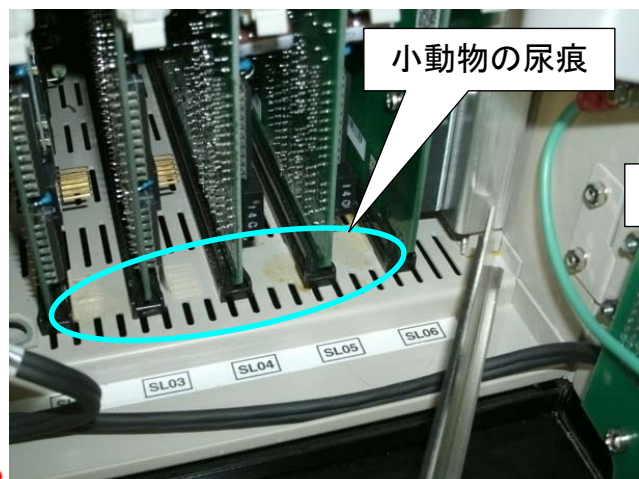
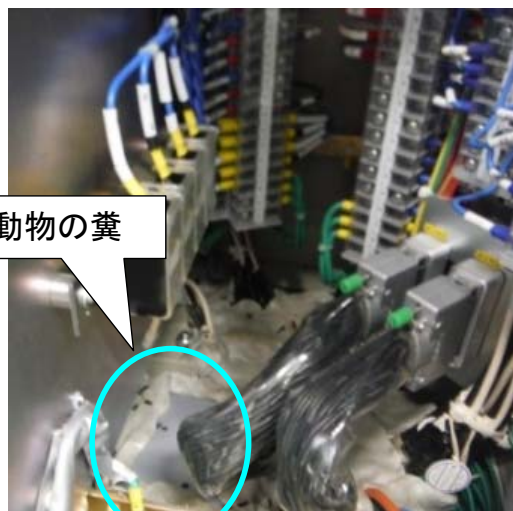
## 3. 小動物の侵入の痕跡

GIS異常が発生したI/F盤に新しい小動物とみられる糞が発見された。  
また、警報表示基板下部に尿痕と見られる汚れが発見された。

南側開閉所システムの警報発生状況が初めの発生～復帰は5秒、その後、発生～復帰間隔が短くなり復帰となっている(発生、復帰を6回繰り返す)。

このことから、GIS異常表示回路の端子に小動物の排尿等が掛かること等で一時的に回路が導通状態になりGIS異常表示回路が形成され誤警報が発生した可能性は考えられる。

なお、警報表示回路に損傷等は確認できなかった。

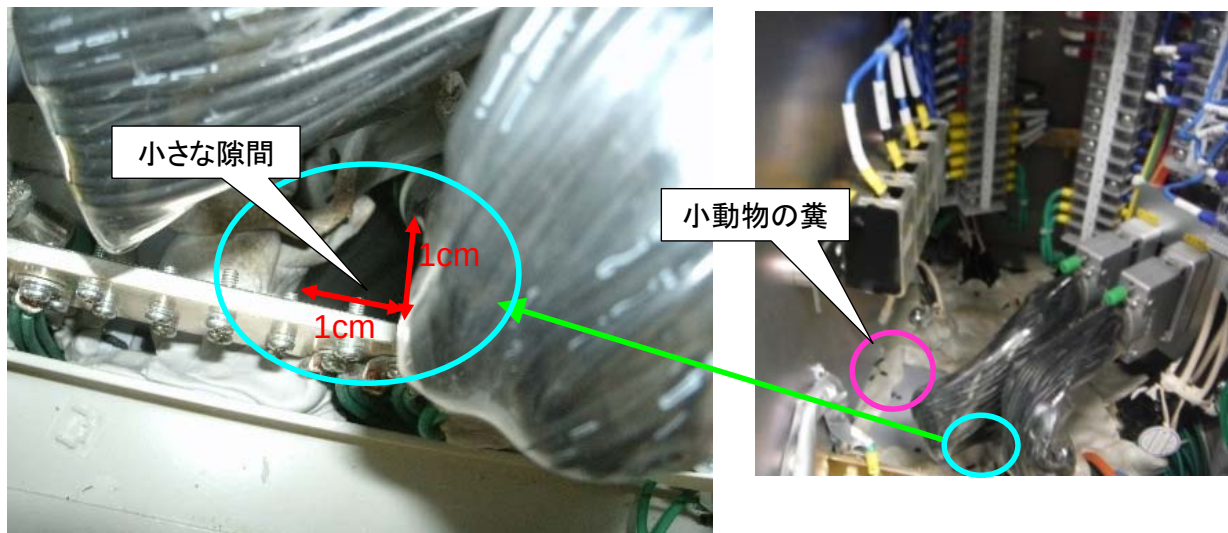
## 4. 小動物侵入経路

小動物対策済みの当該盤を詳細調査したところ前面のコネクタケーブル下側に1cm×1cm程度の隙間が発見された。

隙間のあったI/F盤の隙間については、閉止処理を当日（26日）実施済み。

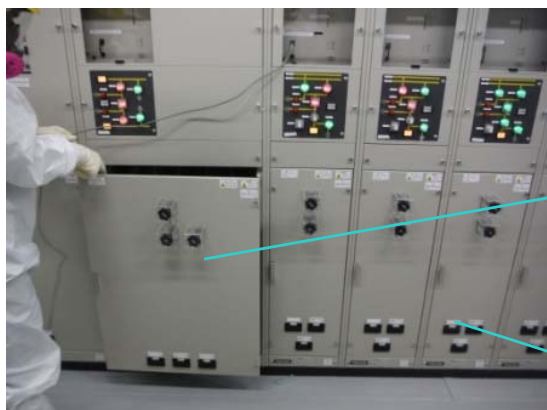
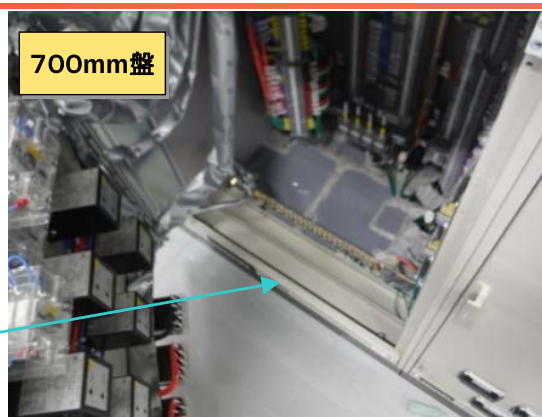
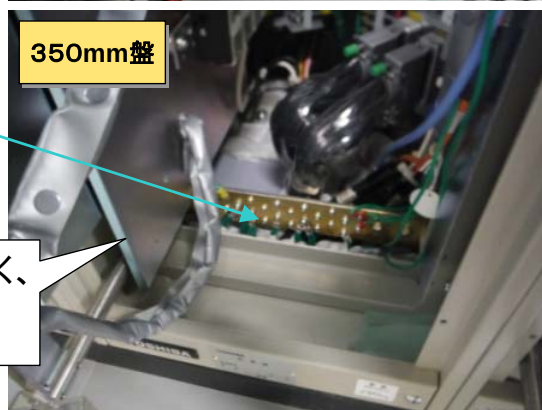
## 参考：350mm盤と700mm盤の比較

横幅が狭く作業性悪く、  
確認もしにくい。

当該盤は横幅350mmと非常に狭い盤であるため作業性が悪く目視確認もしにくい場所であることに鑑み、まずは同様な350mm盤について詳細調査を行い必要により閉止処理をしていく。
