# 福島第一原子力発電所 1号機ベント管下部周辺の調査結果 について

2013年11月28日

東京電力株式会社

# 2. 調査結果

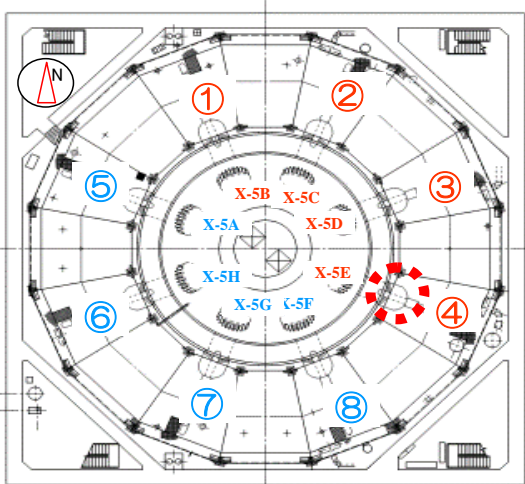
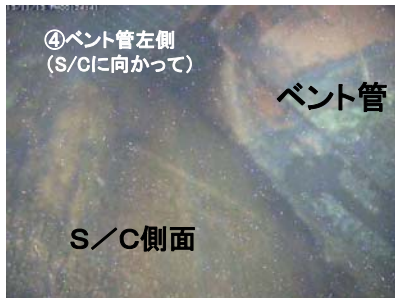
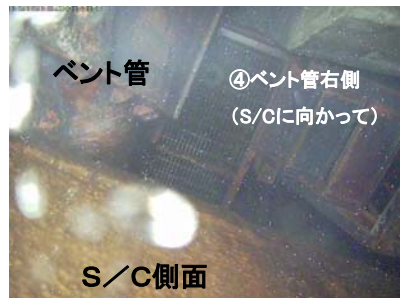
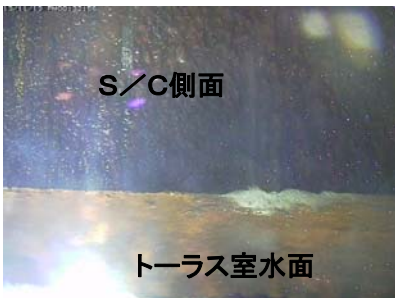
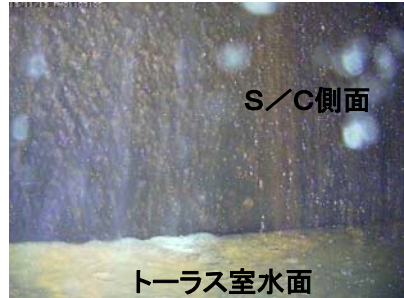
**ベント管下部調査結果**  
 ④のベント管のS/C上部方向より、水がS/C表面を流れ落ちている状況を確認した。  
 ①～③、⑤～⑧については、水の流下は確認されなかった。

- ・ ④ (X-5E) ベント管：S/C上部方向より、水がS/C表面を流れ落ちていることを確認した。
- ・ ① (X-5B) ベント管：外れたサンドクッションドレン管から水が流出していることを確認した。
- ・ ①、②間の一部リングヘッドが外れていることを確認した。
- ・ その他箇所には水の流出は確認されなかった。

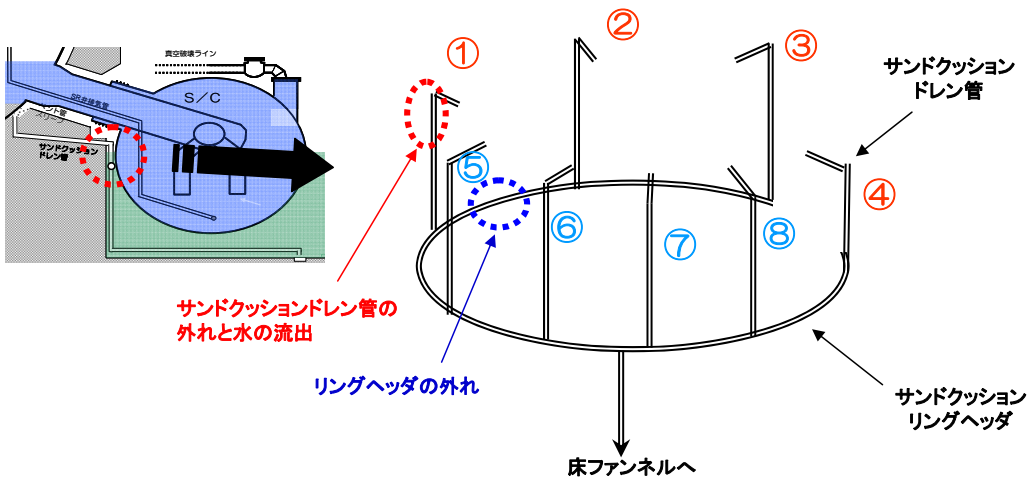
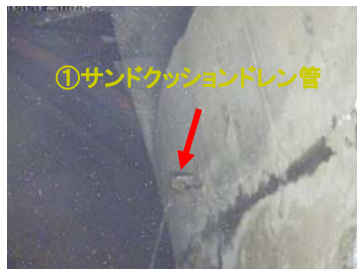
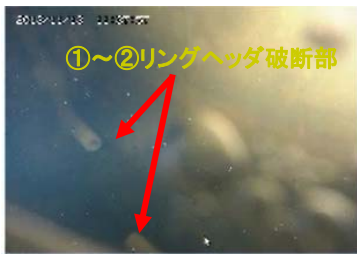
**サンドクッションドレン管調査結果**  
 ①のサンドクッションドレン管が外れており、水が流出している状況を確認した。  
 ②～⑧については、ドレン管が気中部では外れていないため、水の流出は確認されなかった。  
 ①～②の間のリングヘッドの一部が外れていることを確認した（水中）。
