# 多核種除去設備 C系統腐食対策有効性確認結果について

平成25年11月28日  
東京電力株式会社

## 腐食対策有効性確認点検について

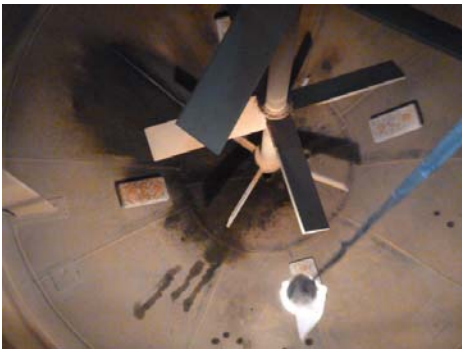
①バッチ処理タンク2C

| 点検箇所 | | | 結果 |
|---|---|---|---|
| ① | バッチ処理タンク<br>(1 C、2 C) | ・ ゴムライニング<br>(内面点検) | 異常なし<br>・ ライニングに傷、剥がれ等の有意な損傷なし |

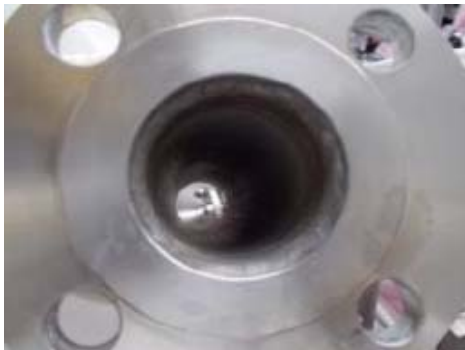
②スラリー移送ポンプ出口配管フランジ

| 点検箇所 | | | 結果 |
|---|---|---|---|
| ② | スラリー移送ポンプ<br>出口配管 | ・ フランジ面<br>・ 配管溶接線 | 異常なし<br>・ フランジ面に腐食なし<br>・ ガasket型犠牲陽極の著しい消耗なし |

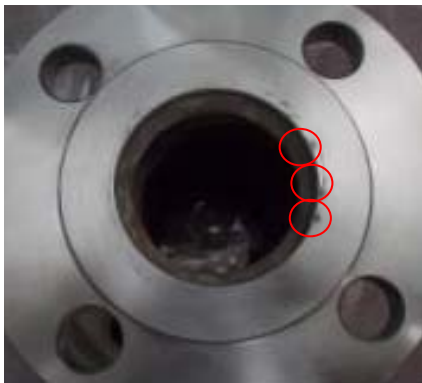
⑦供給ポンプ1出口配管フランジ

| 点検箇所 | | | 結果 |
|---|---|---|---|
| ⑦ | 供給ポンプ1<br>出口配管 | ・フランジ面<br>・配管溶接線 | 異常なし（所見あり、詳細後述）<br>・フランジ面に腐食と思われる微小な凹部あり<br>・ガスケット型犠牲陽極の著しい消耗なし |

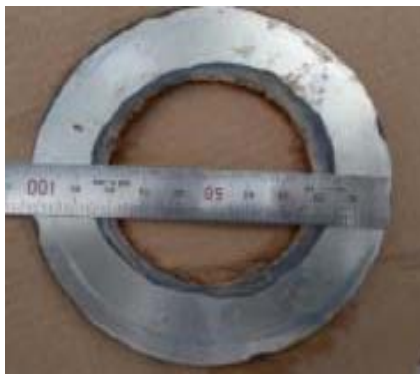
⑦供給ポンプ1出口配管  
バスケット型犠牲陽極

←  
犠牲陽極の  
微少な消耗  
を確認

〔シート機能  
に影響なし〕

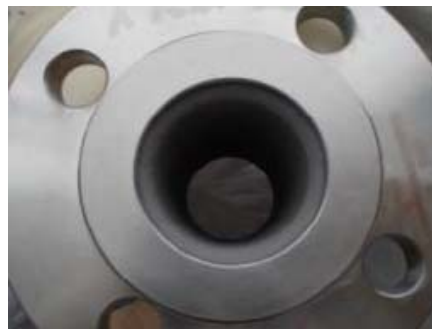
⑧供給ポンプ2出口配管フランジ

| 点検箇所 | | | 結果 |
|---|---|---|---|
| ⑧ | 供給ポンプ2<br>出口配管 | ・フランジ面<br>・配管溶接線 | 異常なし<br>・フランジ面に腐食なし<br>・ガスケット型犠牲陽極の著しい消耗なし |

←  
フランジ  
シート面に  
腐食なし

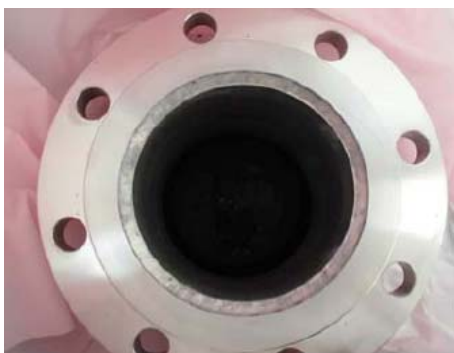
⑨吸着塔2C点検口

| 点検箇所 | | | 結果 |
|---|---|---|---|
| ⑨ | 吸着塔2 | ・点検口<br>（閉止フランジ）<br>・吸着塔内部溶接線 | 異常なし<br>・フランジ面に腐食なし<br>・ガスケット型犠牲陽極の著しい消耗なし |

←  
フランジ  
シート面に  
腐食なし

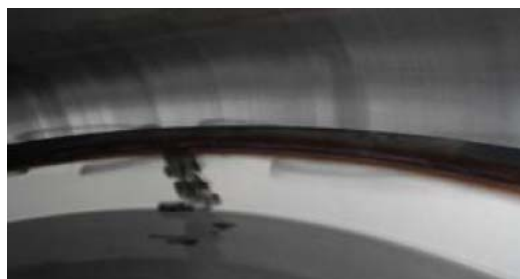
⑨吸着塔2C溶接線

←  
溶接線に  
腐食なし

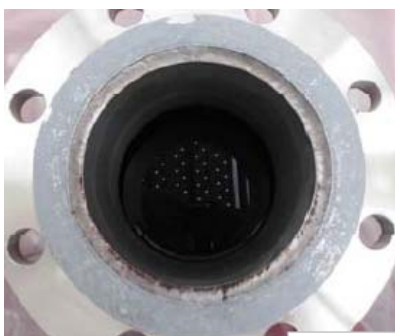
⑩吸着塔7C点検口

| 点検箇所 | | | 結果 |
|---|---|---|---|
| ⑩ | 吸着塔7 | ・点検口<br>（閉止フランジ）<br>・吸着塔内部溶接線 | 異常なし<br>・フランジ面に腐食なし<br>・ガスケット型犠牲陽極の著しい消耗なし |

←  
フランジ  
シート面に  
腐食なし

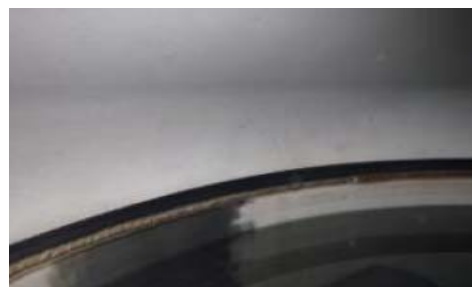
⑩吸着塔7C内部溶接線

←  
溶接線に  
腐食なし

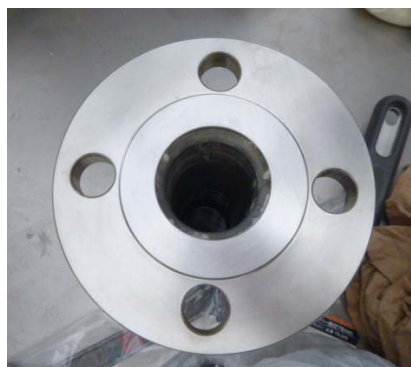
⑫処理カラムベント配管フランジ

| 点検箇所 | | | 結果 |
|---|---|---|---|
| ⑫ | 処理カラム1 | ・ベント配管フランジ | 異常なし<br>・フランジ面に腐食なし<br>・ガスケット型犠牲陽極の著しい消耗なし |

←  
フランジ  
シート面に  
腐食なし

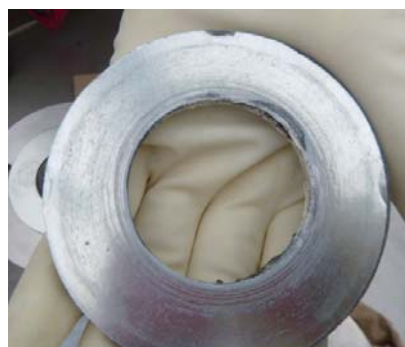
⑫処理カラムベント配管  
バスケット型犠牲陽極

←  
犠牲陽極の  
微少な消耗  
を確認

〔シート機能  
に影響なし〕

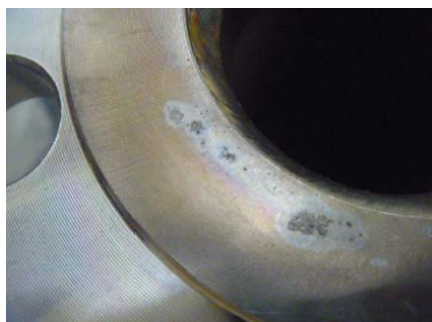
スラリー移送ポンプ出口配管（拡大）  
フランジシール面に**すき間食有り**

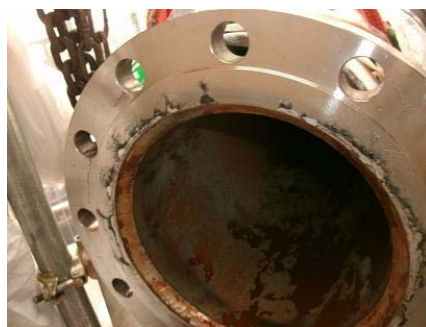
循環タンク戻り配管ノズル  
フランジシール面に**すき間腐食有り**

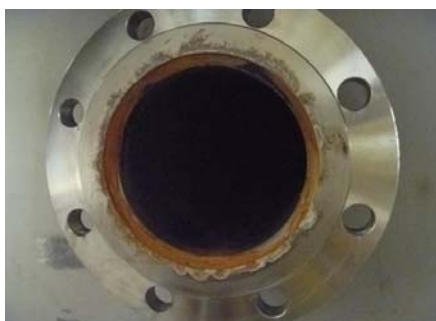
バッチ処理タンク2Aデカントノズル  
フランジシール面に**すき間腐食有り**

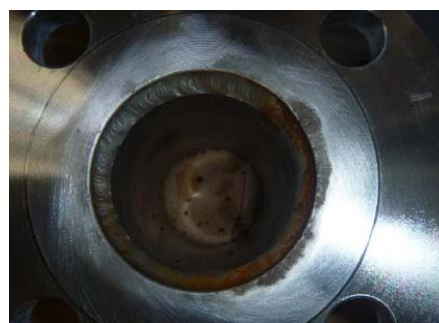
供給ポンプ1A出口配管  
フランジシール面に**すき間腐食有り**
