# タービン建屋東側における 地下水及び海水中の放射性物質濃度の状況について

平成25年11月28日  
東京電力株式会社

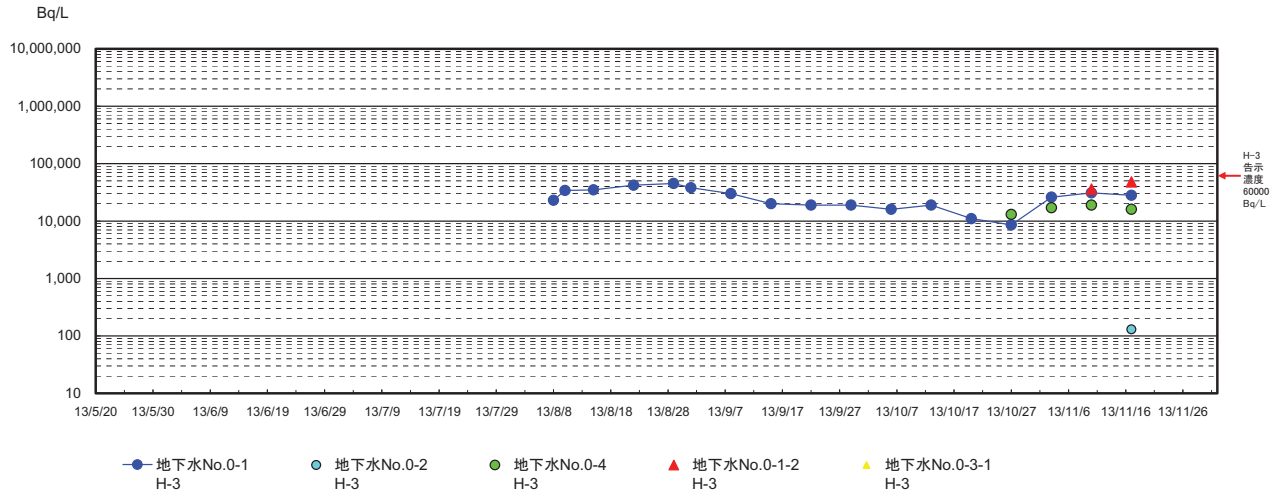
1号機北側地下水のトリチウム濃度の推移

○ No.0-4はNo.0-1と同レベル。

○ No.0-1-2は砂岩層（深さ約12m）での採水。トリチウムはNo.0-1と同等。

○ No.0-3-1は埋戻土層（約4m）での採水。トリチウムは検出されていない。

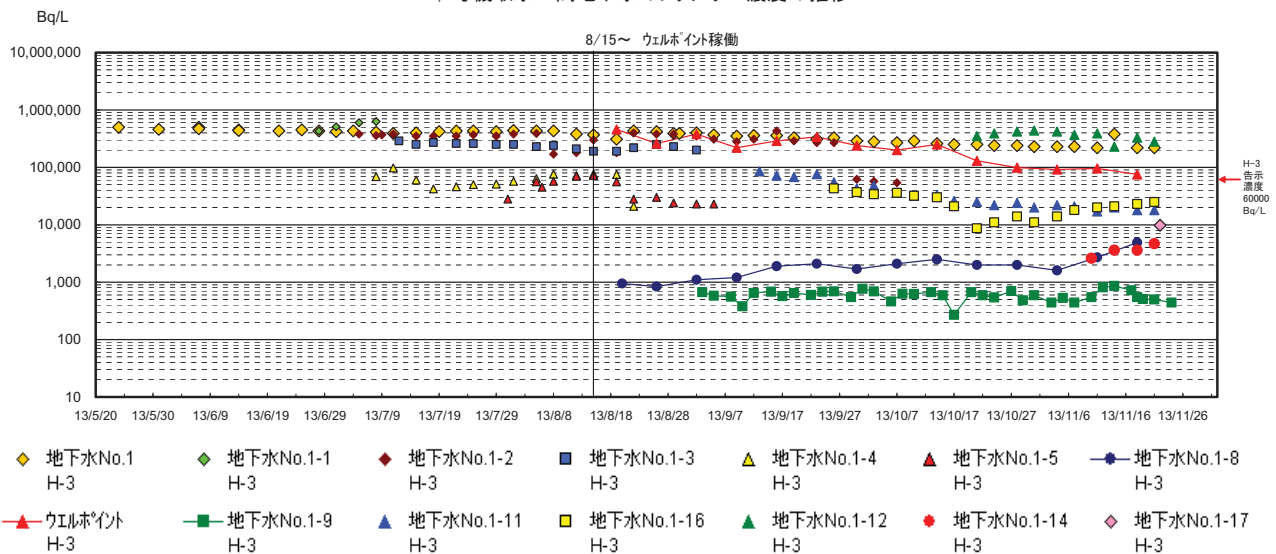
1,2号機取水口間地下水のトリチウム濃度の推移

○ ウェルポイントは低下傾向。

○ No.1-14は2号機海水配管トレンチ立坑Bの北側横であるが、2,600Bq/LでNo.1-5（9/5採取）の約1/10。

○ No.1-17はNo.1の北側に水位確認のために設置。

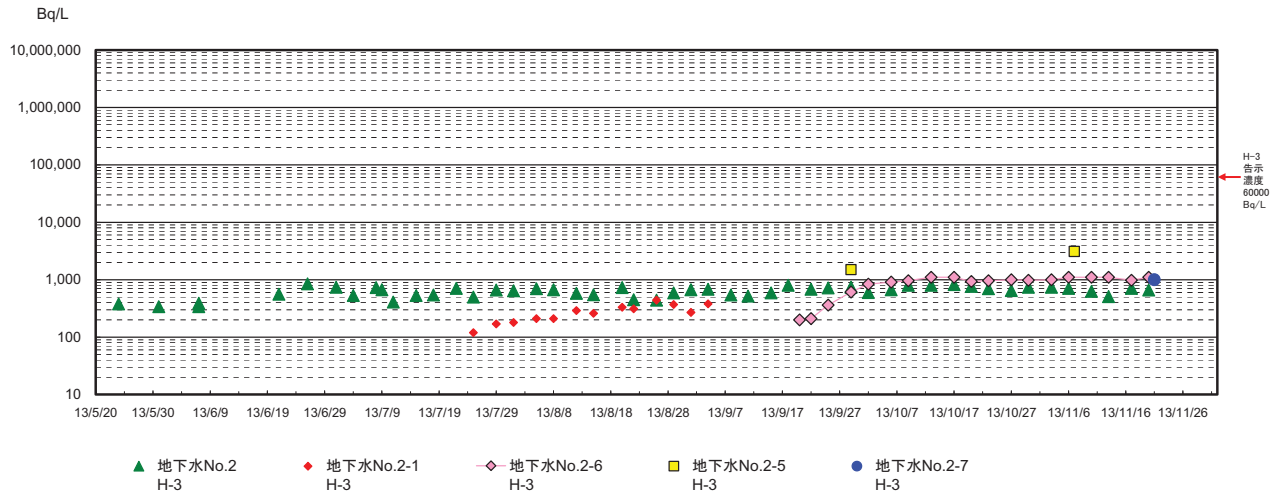
2,3号機取水口間地下水のトリチウム濃度の推移

○ No.2-6で上昇が見られたが横ばい傾向。

○ No.2-7は地盤改良体を挟んでNo.2-6の海側に設置。トリチウムはNo.2-6と同等。

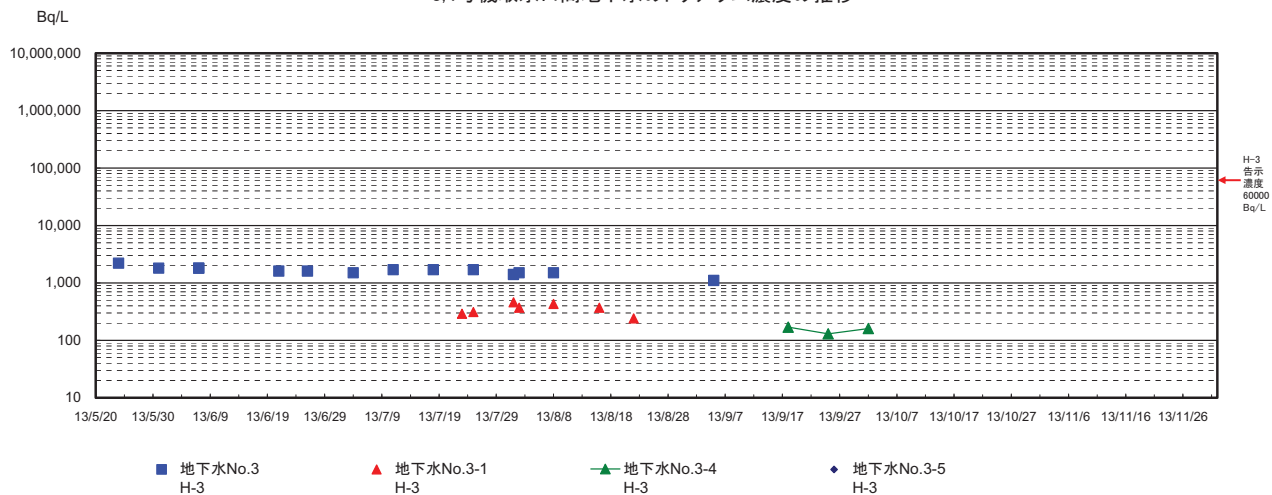
3,4号機取水口間地下水のトリチウム濃度の推移

○ 変動は見られていない。

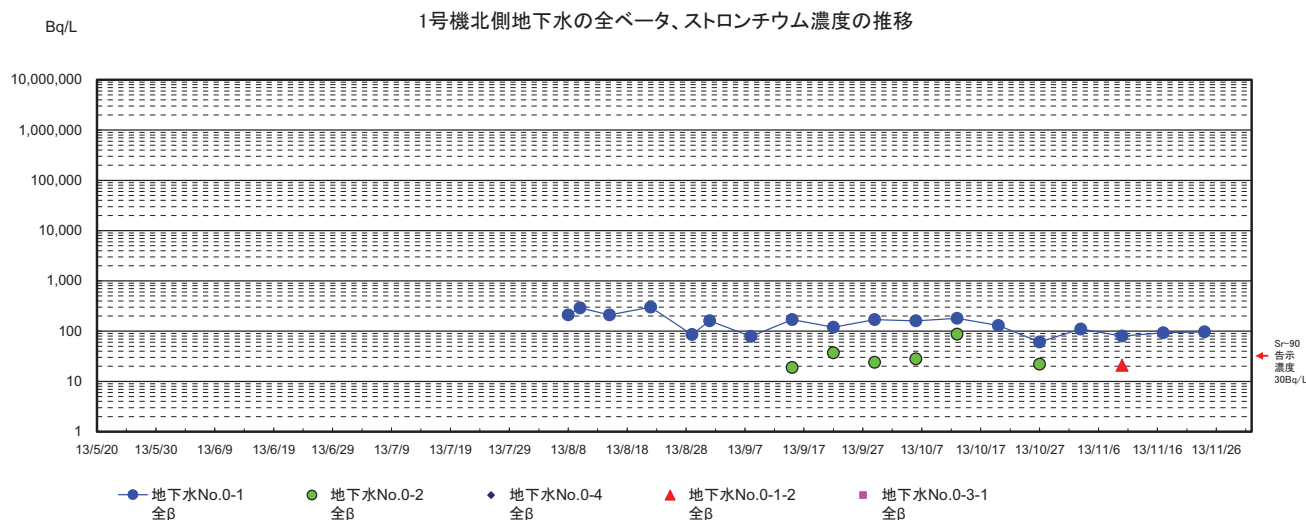
## 地下水の全ベータ、ストロンチウム濃度推移(1/4)

- No.0-4の全ベータは検出されていない。
- No.0-1-2は砂岩層での採水。全ベータは21Bq/LでNo.0-1（11/3採取）の1/5以下。
- No.0-3-1は埋戻土層での採水。全ベータは検出されていない。

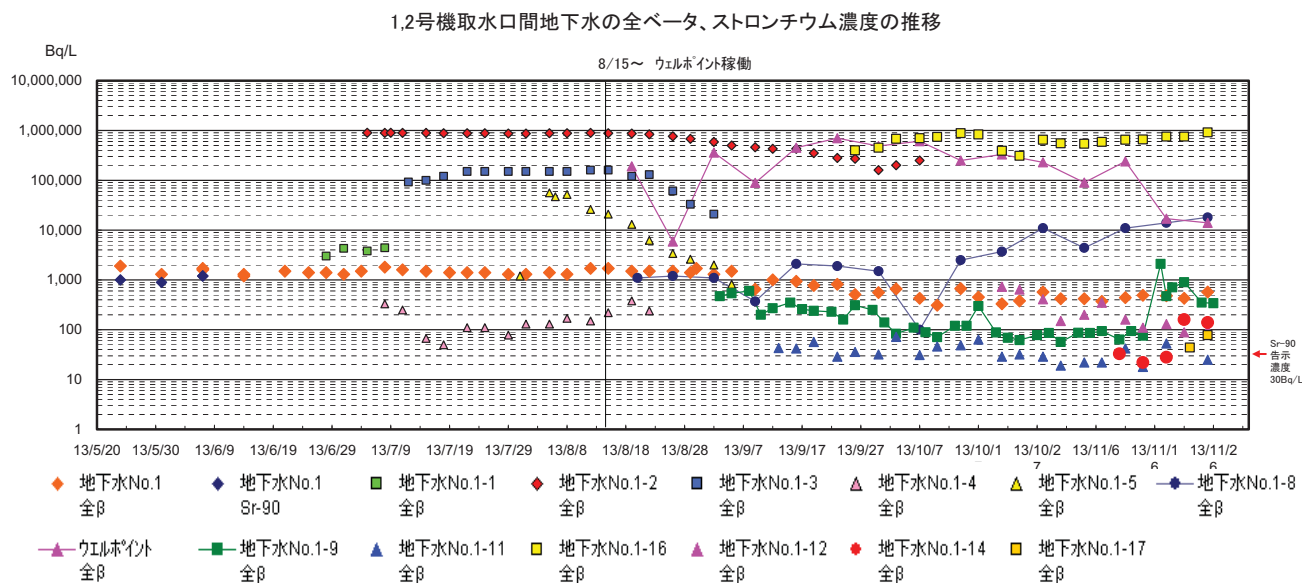
## 地下水の全ベータ、ストロンチウム濃度推移(2/4)

- ウェルポイントの全ベータは低下傾向。
- No.1-8の全ベータは上昇傾向。
- No.1-9の全ベータは上昇したが低下。
- No.1-14は2号機海水配管トレンチ立坑Bの北側横であるが、全ベータは33Bq/LでNo.1-5（9/5採取）の1/20以下。
- No.1-17はNo.1の北側に水位確認のために設置。

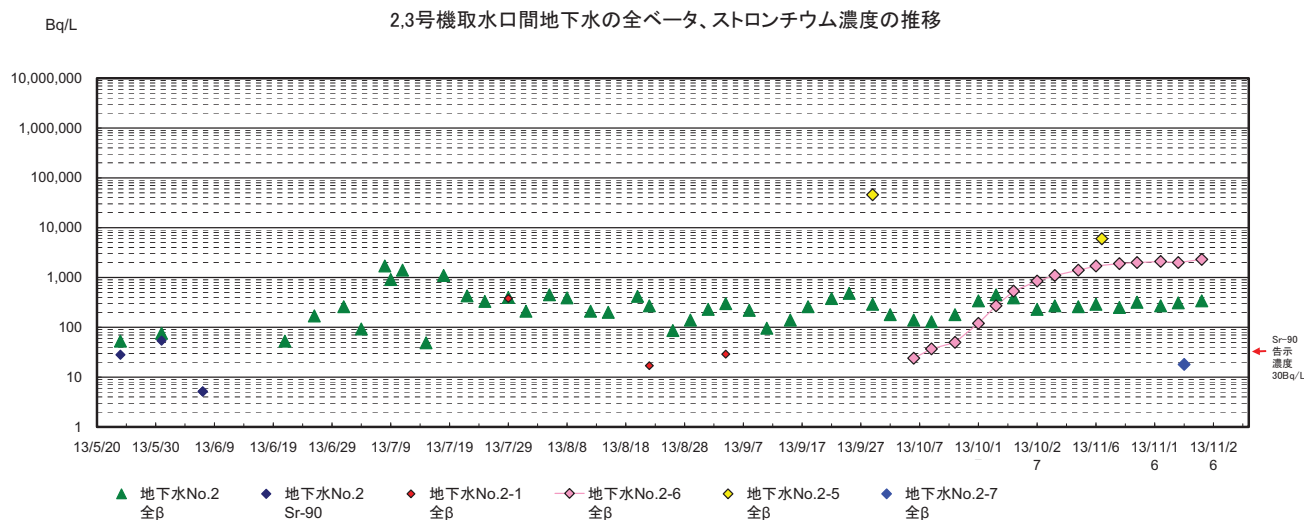
## 地下水の全ベータ、ストロンチウム濃度推移(3/4)

○ No.2-6の全ベータの上昇は緩やかになってきている。

○ No.2-7は地盤改良体を挟んでNo.2-6の海側に設置。全ベータはNo.2-6の約1/100。

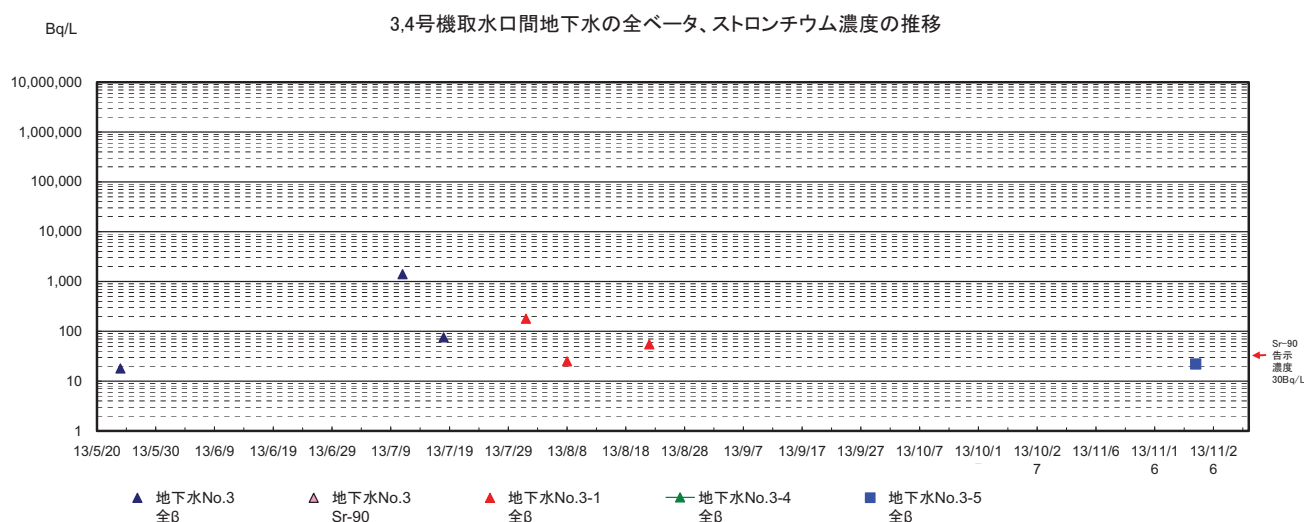
## 地下水の全ベータ、ストロンチウム濃度推移(4/4)

○ 有意な変動は見られていない。

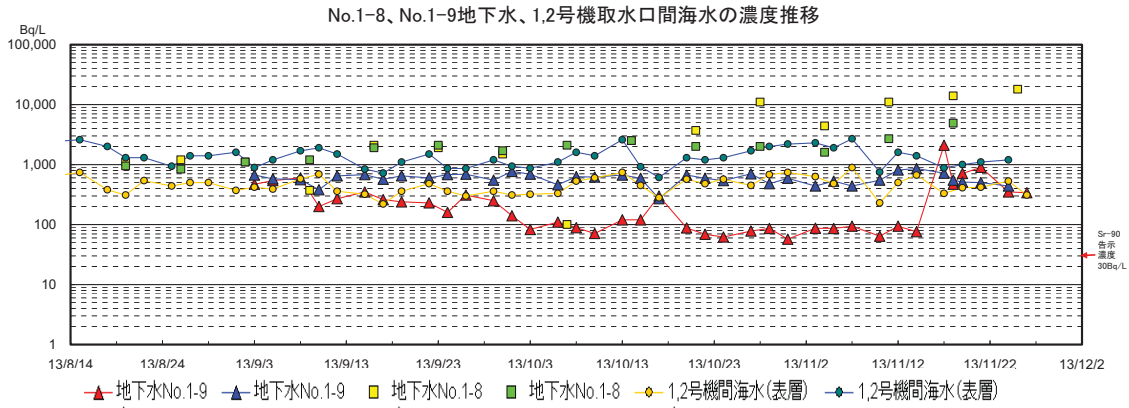
# 1, 2号機取水口間の状況

＜地下水調査孔No.1-9 全β濃度の上昇＞

- 1,2号機取水口間護岸の地下水観測孔No.1-9において11/17に採取した地下水で、全β濃度が11/14採取の値76Bq/Lに比べ、2,100Bq/Lと高い値が確認された。
- 確認のため11/18にも再採取し分析し、470Bq/Lに低下。11/19は710Bq/L。
- 再測定以降、濃度が上昇していたが、11/24は低下し350Bq/L。
- 当初設置していたNo.1-1では全βが3,000～4,000Bq/Lであったことから（6/28～7/8観測）、No.1-9付近に汚染した地下水が残っている可能性が考えられる。
- No.1-8の全βも上昇傾向が見られる。
- 地盤改良エリア内の水位は地盤改良体の上端より低く維持されている。
- 1,2号機取水口間護岸部の海水中全β濃度に上昇は見られていない。

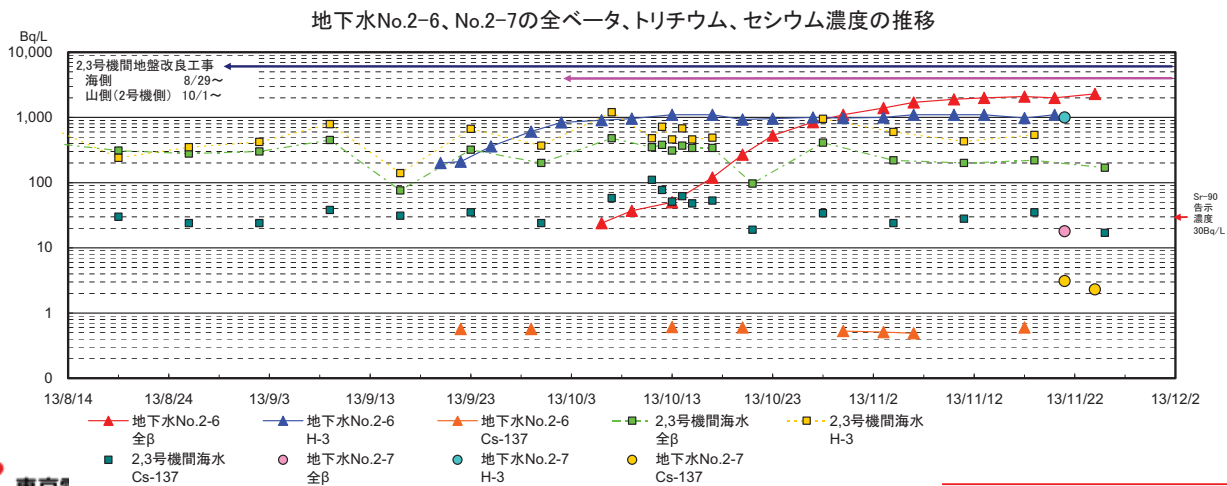
## 2, 3号機取水口間の状況（1/3）

＜地下水調査孔No.2-6 全β濃度の上昇＞

- 2,3号機取水口間の護岸付近の地下水観測孔No.2-6の全β放射能濃度が、10月より上昇。至近の測定結果は、2,300Bq/L。護岸の海水中濃度は特に上昇していない。
- 現在、No.2-6の海側で地盤改良を実施中であり、8割以上進捗。山側でも地盤改良を実施中であるが、進捗は2割未満。
- 山側から流れ込む地下水が海側の地盤改良により滞留し、No.2-6付近での濃度上昇を招いている可能性がある。
- No.2-6の地盤改良体を挟んで海側に設置したNo.2-7では、No.2-6に比べて、H-3は同レベルに対して、全βは約1/100。

- 10月に立て続けに来襲した台風26, 27号により、タービン建屋の水位は高止まりしている状況（多量の地下水流入が継続と推定）。
- 今後の渇水期には地下水水位が低下し、タービン建屋水位をサブドレン水位以下に管理するために建屋水位を下げる必要が出てくる可能性がある。
- 一方、タービン建屋滞留水の受入に必要なタンクの余裕は極めて少ない状況。
- タンクの増設に全力で取り組んでいるものの、現時点では複数のエリア（2, 3号取水口間とE-1観測孔周辺（下記参照）のウェルポイント）の地下水を同時に汲み上げて貯留できる見通しは立っていない。
- 当面、H4エリアE-1観測孔周辺の地下水汲み上げを優先して実施。 11/26より1週間程度汲み上げて評価し、運用方法を検討。
- 2, 3号取水口間の地下水汲み上げについては、貯水タンクの空き容量や他の対策を踏まえて再検討した上で行うこととし、その他の対策について検討を行うため、No.2-6の濃度上昇に関して流れの経路を把握するための調査を行う。

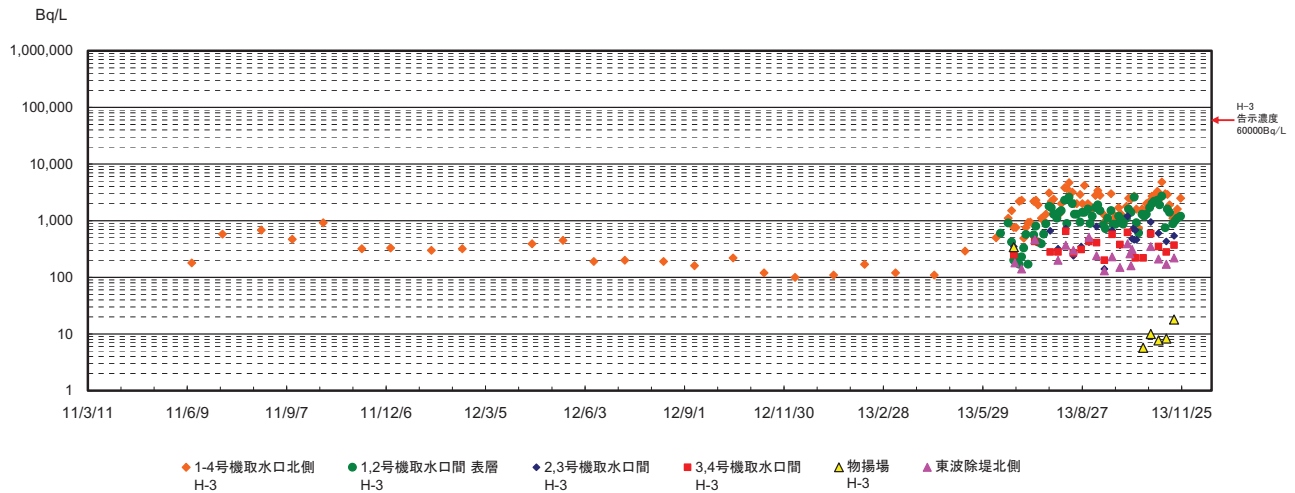
## 海水のトリチウム濃度推移

- 取水口北側のトリチウム濃度は200Bq/L前後で推移していたものが5月以降上昇傾向にあることから監視を強化しているが変動している。
- 東波除堤北側については、取水口北側の上昇前レベルと同等。
- 物揚場は10Bq/L前後。

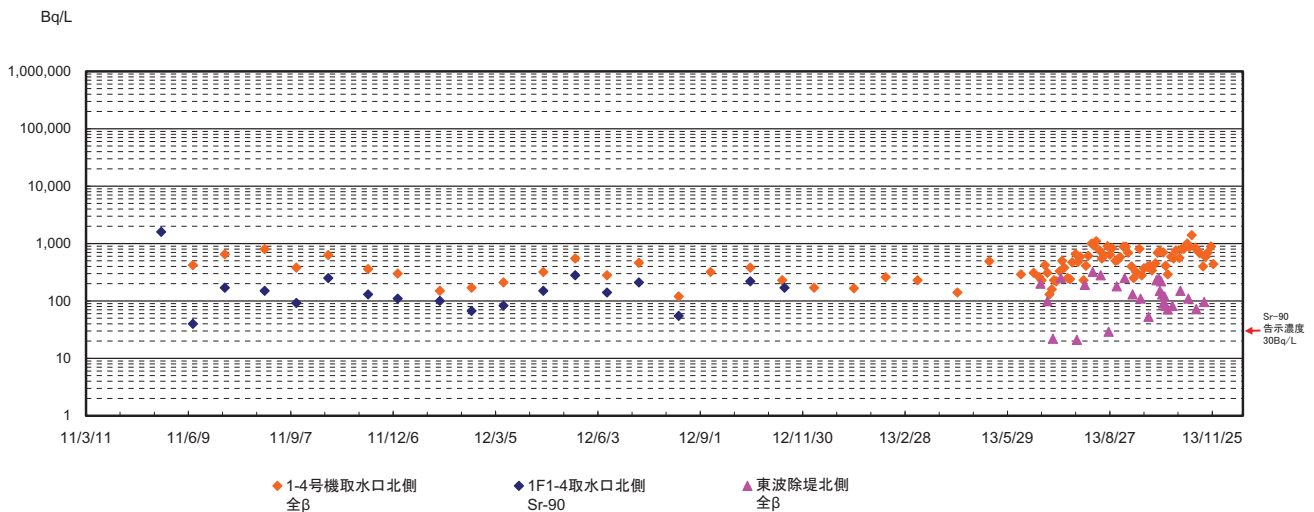
## 海水の全ベータ、ストロンチウム濃度推移

- 海水中の全ベータ濃度は変化が小さく、ストロンチウムも同様の傾向であると推測される。

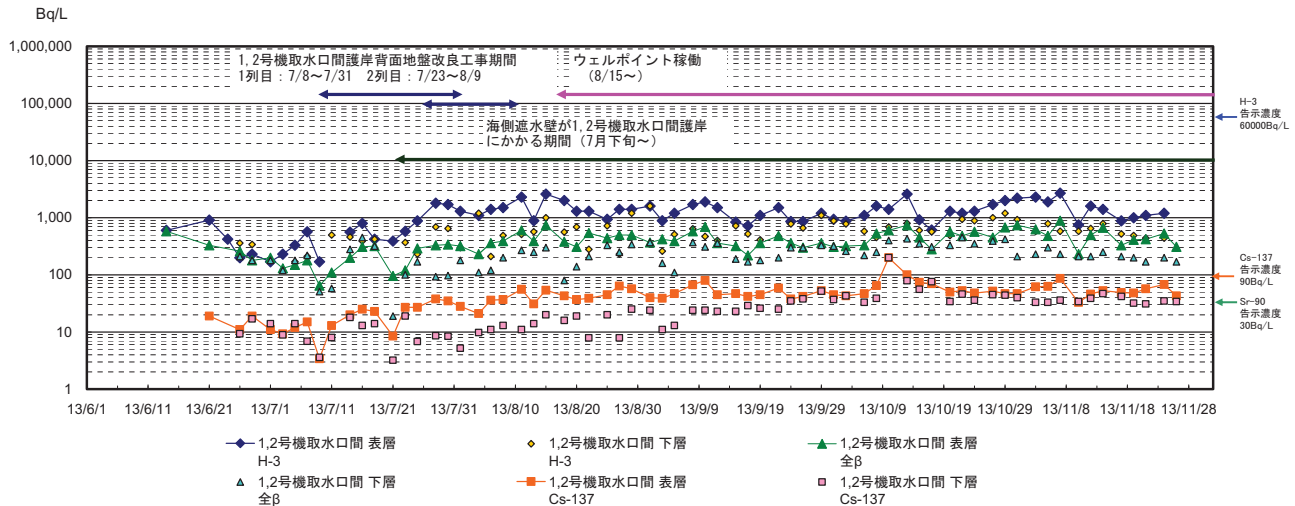
# 1,2号機取水口間の海水の濃度推移

- 7月下旬以降、表層、下層の差が大きくなり、表層が上回る傾向が継続していたが、9月下旬以降は差が小さくなってきている。
- 8月上旬は上昇傾向にあったが、中旬以降は横ばい傾向。
- 10/10,13に表層、下層ともCs-137の上昇が見られる。

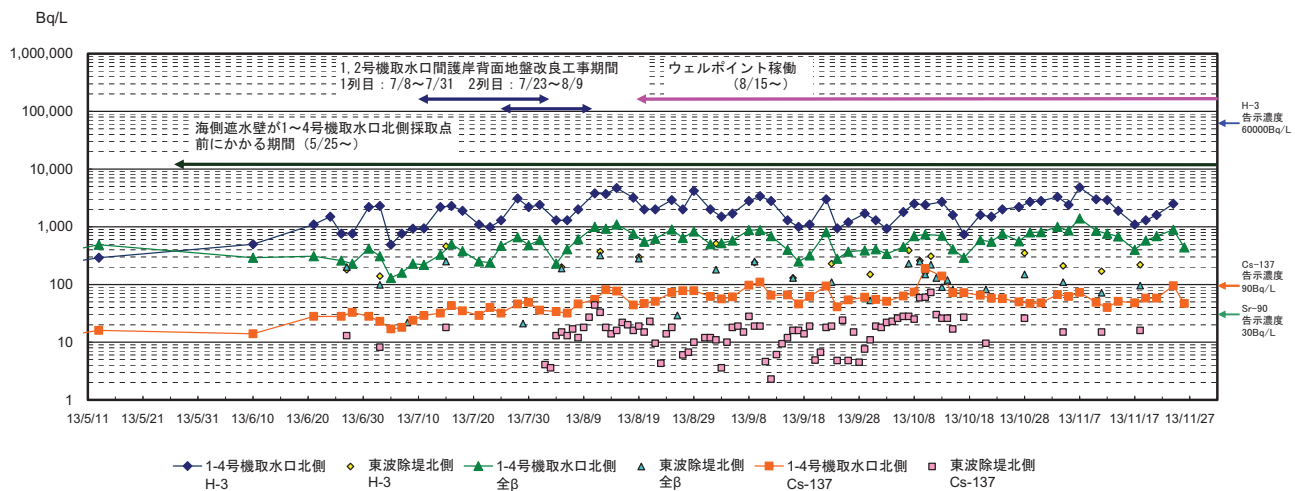
# 1～4号機取水口北側、東波除堤北側の海水の濃度推移

- 1～4号機取水口北側では、セシウム、全ベータ、トリチウムとも5月以降上昇傾向にあったが、8月以降は横ばい傾向。
- 10/9,10,11に東波除堤北側、10/10,13に1-4号機取水口北側でCs-137の上昇が見られる。

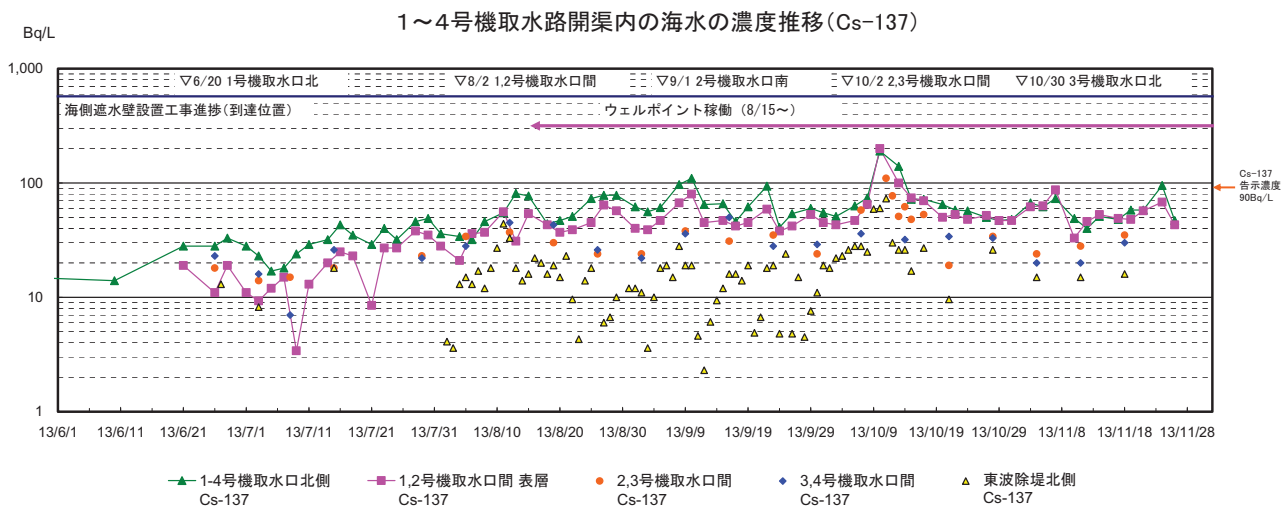
## 1～4号機取水路開渠内の海水の濃度推移(1/3)

- 1～4号機取水口北側と1,2号機取水口間の変動が連動している。
- 8/15の1,2号機間ウェルポイントの稼働時期より上昇が止まっている。
- 至近では上昇傾向が見られたが低下。
- 海側遮水壁が3,4号機取水口間まで達しているが、2,3号機、3,4号機取水口間の海水濃度は大きな変動はなく推移。

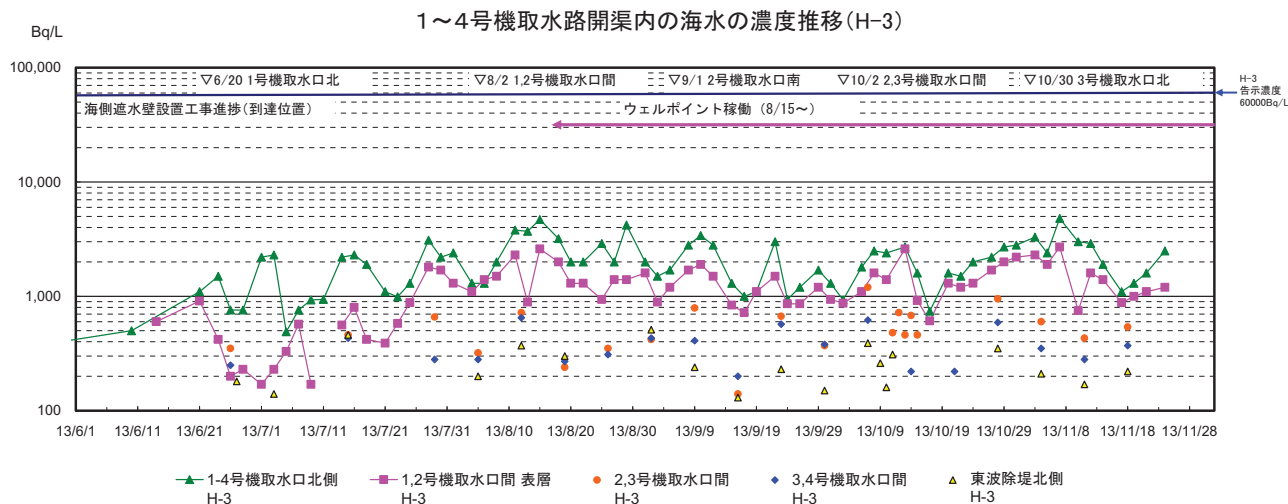
## 1～4号機取水路開渠内の海水の濃度推移(2/3)

- 1～4号機取水口北側と1,2号機取水口間の変動が連動している。
- 8/15の1,2号機間ウェルポイントの稼働時期より低下傾向が見られる。
- 10月下旬以降上昇傾向が見られたが至近では低下し、上昇傾向。
- 海側遮水壁が3,4号機取水口間まで達しているが、2,3号機、3,4号機取水口間の海水濃度は大きな変動はなく推移。

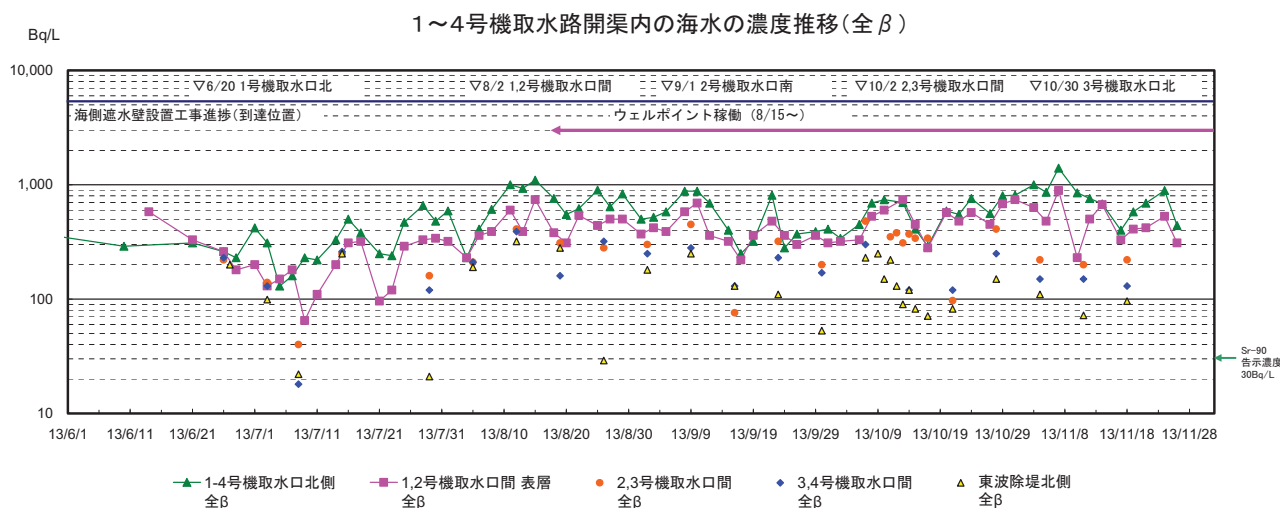
## 1～4号機取水路開渠内の海水の濃度推移(3/3)

- 1～4号機取水口北側と1,2号機取水口間の変動が連動している。
- 8/15の1,2号機間ウェルポイントの稼働時期より上昇が止まっている。
- 10月下旬以降上昇傾向が見られたが至近では低下。
- 海側遮水壁が3,4号機取水口間まで達しているが、2,3号機、3,4号機取水口間の海水濃度は大きな変動はなく推移。
