3号機使用済燃料プール内大型ガレキ撤去作業の進捗状況について

平成25年12月26日
東京電力株式会社

参考. 3号機大型瓦礫撤去準備作業中の固定式監視装置水中カメラの落下について

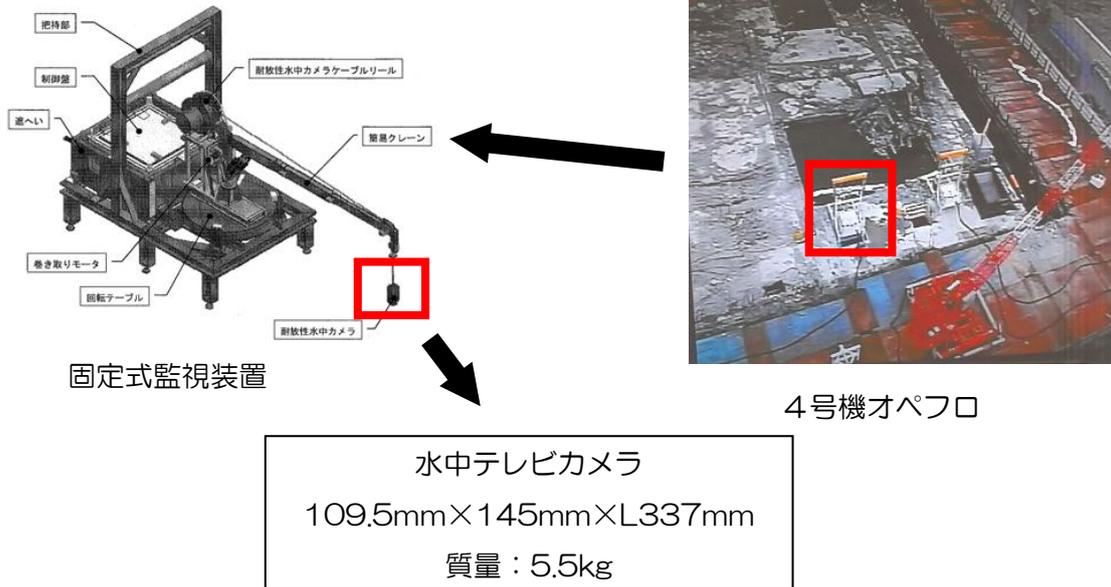
平成25年11月28日、3号機大型瓦礫撤去準備作業において、使用済燃料プールに設置したオイルフェンスの設置状態を既に設置済みの固定式監視装置（2台11/26,27で設置済み）の水中カメラで確認した後、収納作業を行っていた。この際、南西側のカメラケーブルが切れカメラ本体が水中に落下した。

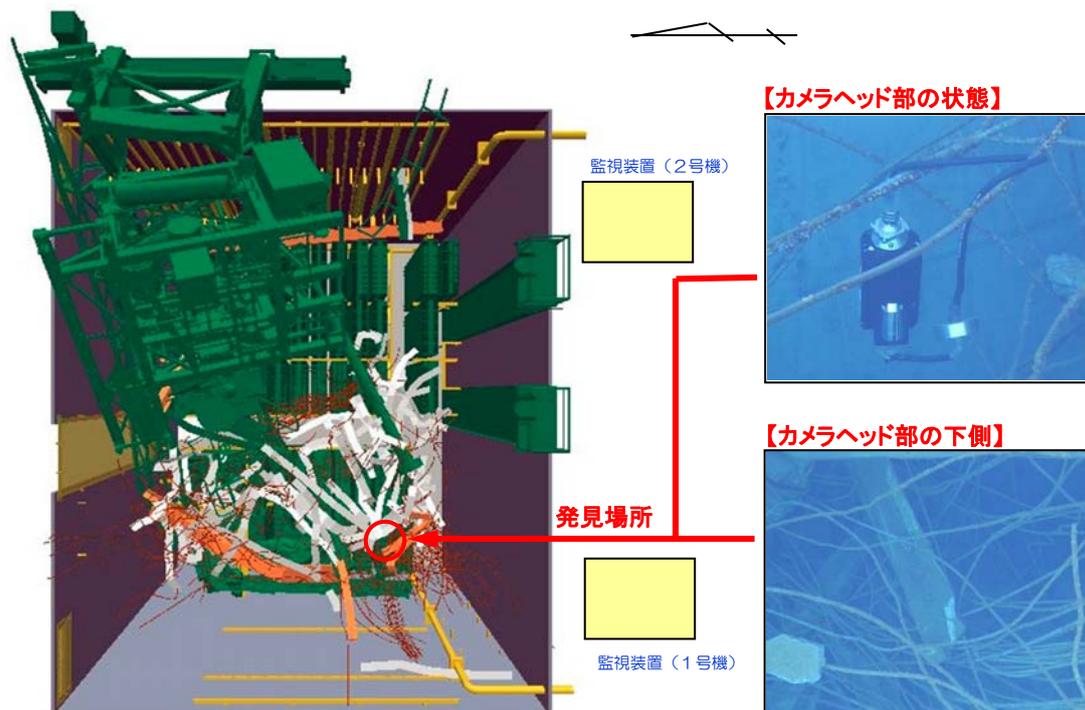
①SFP内水中カメラ調査結果

水中カメラにてプール内を確認したところ、南西側の鉄筋瓦礫にカメラヘッド部が引っかかった状態にあり、且つ、下側には多数の瓦礫が堆積していることを確認した。

- ①当該固定式監視装置（1号機）を当面使用予定のない固定式監視装置（3号機：ソフト変更済のもの）に交換（実施済み）。
- ②落下した水中カメラヘッド部については、瓦礫撤去作業が開始された後、鉄筋瓦礫と合わせて回収・撤去する。

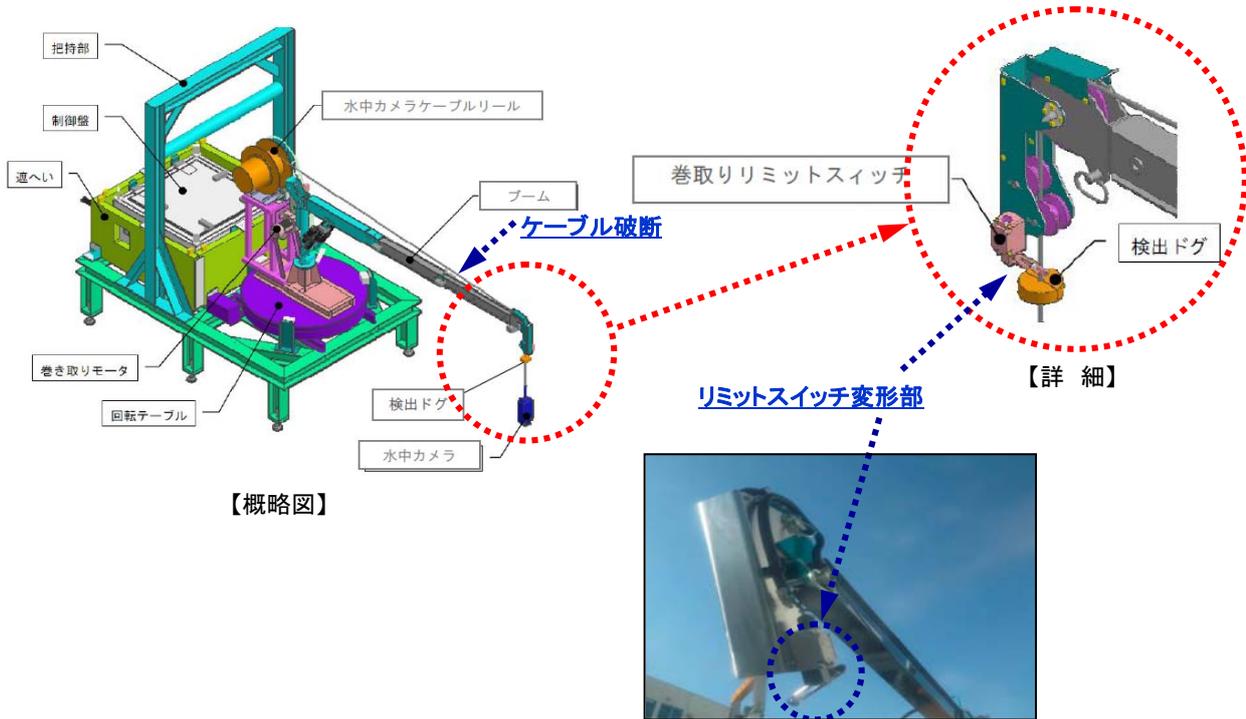
②固定式監視装置1号機調査結果

水中カメラケーブルが破断し、更に、リミットスイッチ部が変形していた。このことから、検出ドグがリミットスイッチより上方まで引き込まれていたと推察される。

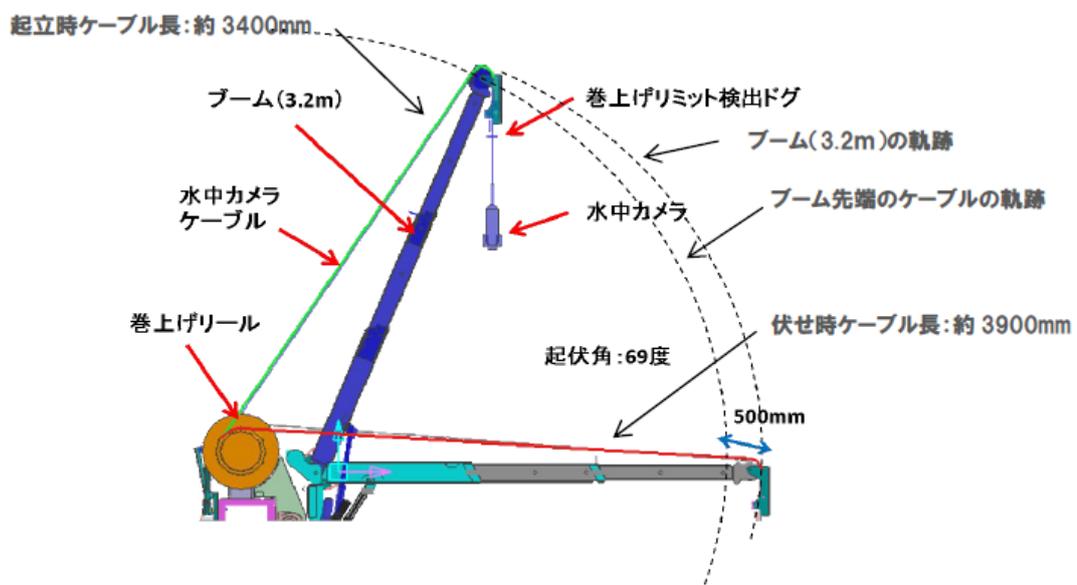
ブームを起こした状態で、水中カメラをリミットスイッチが作動するまで巻取り、カメラケーブルが張った状態でブームの起伏動作を行ったことにより、更にケーブルが引張られ、検出ドグがリミットスイッチを超えてブーム先端に押し付けられた状態となり、ケーブルが破断したものと推定される。

また、本装置のインターロックは、水中テレビカメラの巻取りリミットスイッチが作動した状態でもブームの起伏動作が可能なものであった。

- ①リミットスイッチ動作時は、起伏動作ができないようソフトを変更。
- ②リミット作動時にリモート室に警報を鳴らす機能を追加。

オペフロに設置済みの固定式監視装置（2号機）のソフト変更（実施済み）。
