H5タンクエリアおよび G6北タンクエリアの堰からの漏えいについて

平成25年12月26日
東京電力株式会社

福島第一原子力発電所 H4タンクエリアおよび H4東タンクエリア堰内の水位の低下について

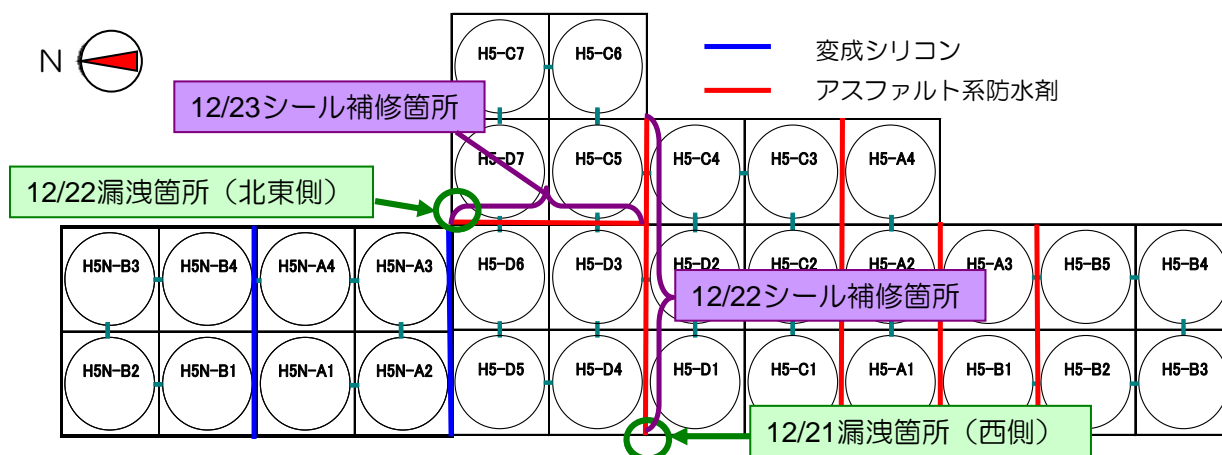
2. H5タンクエリア堰からの漏えい箇所等

- ・16時15分頃 協力企業パトロール員から「H5タンクエリアの堰からの水漏れがある」と連絡を受けた当社社員が、**H5タンクエリア西側の堰**の底部から、水が**漏えい**していることを確認。
- ・18時頃 漏えい箇所（堰外側）に、土のうおよびビニルシートで水受けを設置。
- ・19時12分 水受け内に仮設ポンプを設置、水受けから堰内への移送を開始。
- ・23時35分 H5タンクエリア堰内水をH6タンクエリア堰内へ移送開始。

- ・2時40分 H5タンクエリア堰内水のH6タンクエリア堰内への移送停止。
- ・8時～10時 漏えい箇所の基礎コンクリート打継目の**シール補修**を実施。
→H5タンクエリア西側の堰からの漏えいは減少。（停止に至らず）
- ・16時13分頃 協力企業パトロール員が、新たに**H5タンクエリア北東側の堰**の継ぎ目部から水が**漏えい**していることを確認。
その後、漏えい箇所（堰外側）に、土のうおよびビニルシートで水受けを設置。さらに水受け内に仮設ポンプを設置。
- ・17時40分頃 水受けから堰内への移送を開始。

- ・8時15分～10時 漏えい箇所の基礎コンクリート打継目の**シール補修**を実施。
＝＝その後、漏えい状況を経過観測＝＝
- ・15時20分 **H5タンクエリア西側の堰および北東側の堰からの漏えいが停止**したことを確認。

※ 基礎コンクリートは、上図の青線もしくは赤線の打継目で分割されている（8分割）。

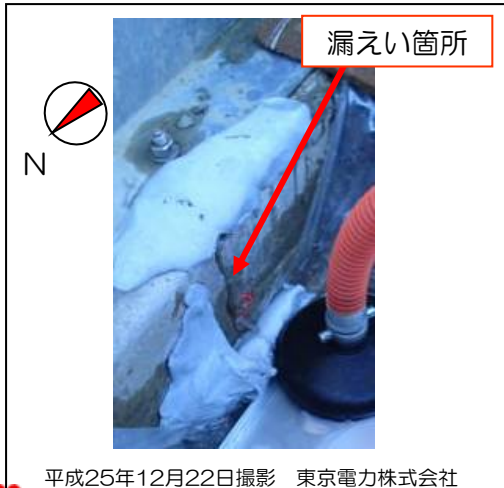
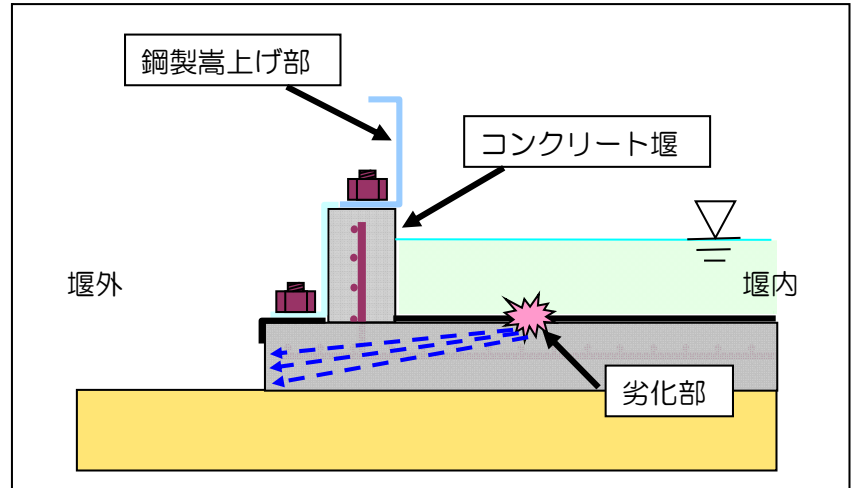
【タンク堰の断面図】

- コンクリート打継ぎ部に施している**止水シールが劣化**したことが考えられる。
→ 堰内に水が溜まり、親水条件（水と馴染みやすい条件）になったためにシールの劣化が促進された可能性あり。

- **劣化部から堰内雨水が打継ぎ部に浸透**して、打継ぎ部をつたわって、基礎堰外に漏えいしたものと推定。

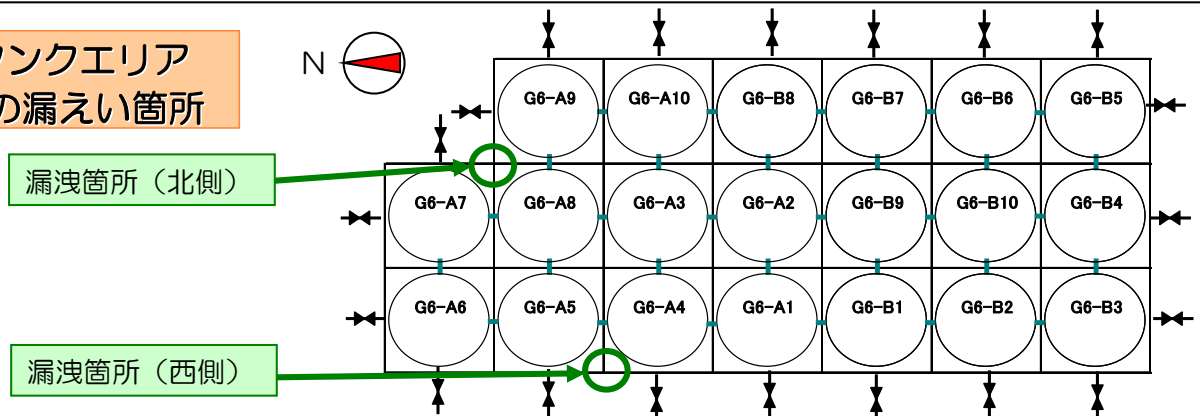
6. G6北タンクエリア 堰からの漏えい箇所

- ・16時33分頃 協力企業パトロール員が、**G6北タンクエリア北側の堰**の下部から**漏えい**があることを確認。
- ・18時40分頃 協力企業パトロール員が、新たに**G6北タンクエリア西側の堰**に発生したヒビから**漏えい**があることを確認。
- ・19時20分 G6北タンクエリア堰内水をG6南タンクエリア堰内へ移送開始。
- ・21時15分 漏えい確認後に実施していた、以下の対応が完了。
 - ✓G6北タンクエリア北側堰の漏えい箇所（堰外側）に、土のうおよびビニルシートで水受けを設置。
 - ✓G6北タンクエリア西側堰の漏えいしていたヒビに、コーキング材による補修を実施。（**西側堰の漏えいは停止。**）

- コンクリートに入っていたクラックが気温低下により目開きして、堰内の水が漏えいしたものと推定。
→一般にコンクリートクラックは気温が下がると目が開く傾向にある。
- 基礎表面クラックに止水シールを施工予定。

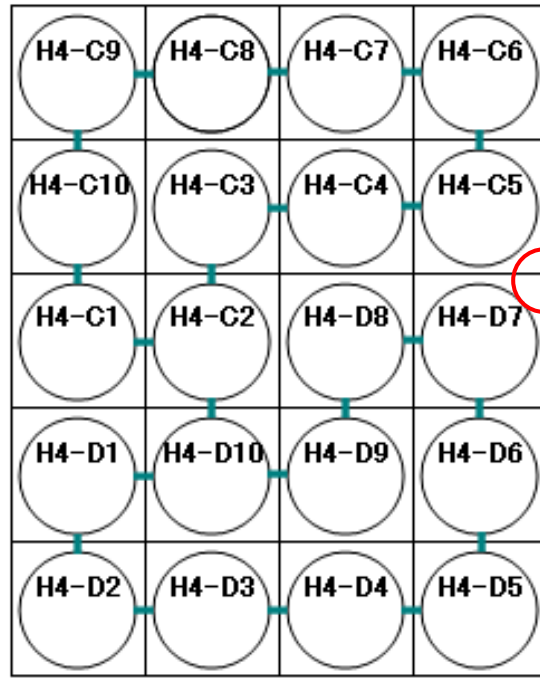
3. H4タンクエリアにおける堰内の水の堰外への漏えい箇所

○12/25 12:00頃、堰内水位低下の対応として堰基礎部の補修作業（コーキング剤取替）を実施していたH4タンクエリアにおいて、南側堰外へ僅かな漏えいがあることをパトロール中の当社社員が発見。

○その後、補修作業（コーキング剤取替）の完了により、漏えいは停止。

漏えい箇所
