多核種除去設備 A系統腐食対策有効性確認結果について

平成25年12月26日

東京電力株式会社

A系統腐食対策有効性確認結果

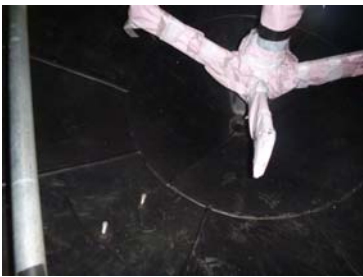
① バッチ処理タンク1 A (タンク内面)

異常なし ライニングに傷、剥がれ等の有意な損傷なし

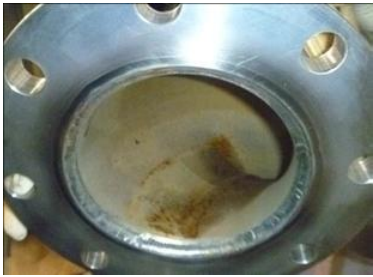
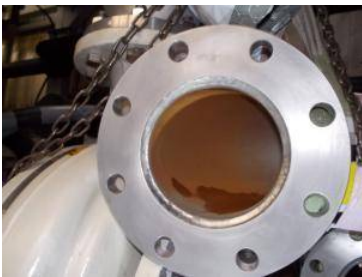
④ 循環ポンプ1 入口配管 (フランジシート面)

異常なし 前回点検に引き続き腐食発生なし。

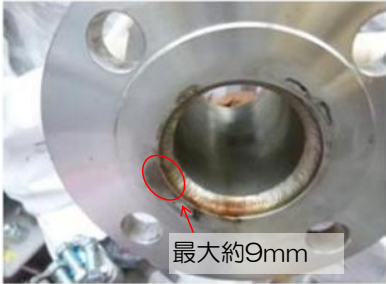
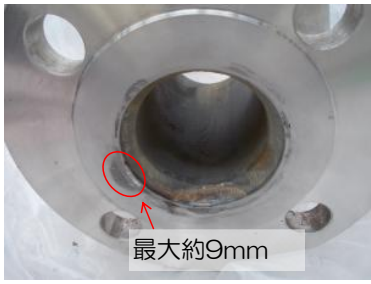
⑦ 供給ポンプ1 出口配管 (フランジシート面)

※C系統の腐食対策有効性確認で微小なすき間腐食が確認された箇所

異常なし 前回点検時からの腐食がほとんど進展していないことを確認。

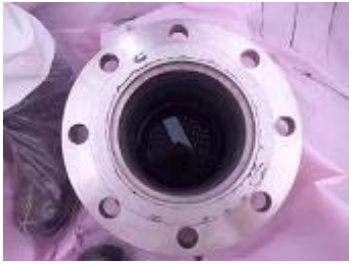
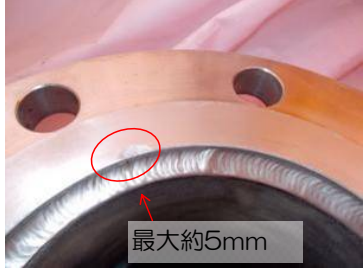
⑨ 吸着塔2 A点検口（フランジシート面）

異常なし シート面の微小な凹み部を1箇所確認。シート機能への影響はなく、継続監視予定。なお、その他のフランジ面に凹み部等は確認されず。

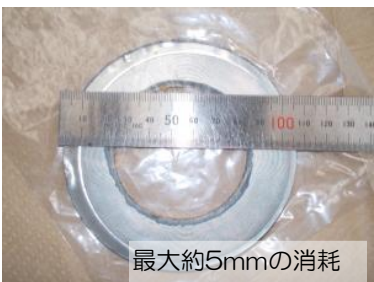
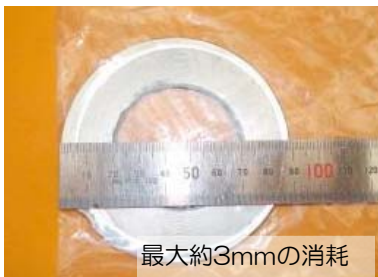
②スラリー移送ポンプ	⑫処理カラム1	結果

異常なし C系統同様、犠牲陽極の著しい消耗は確認されず。 なお、消耗箇所は完全溶出しておらず、犠牲陽極が残存している。
