# A,K排水路等の状況について

平成25年12月26日

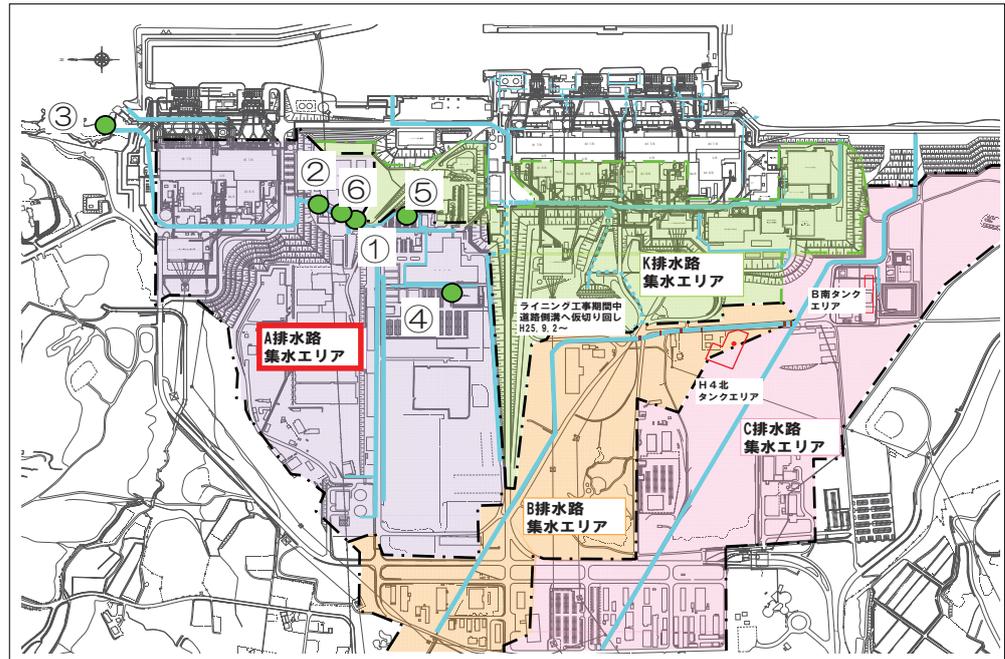
## (2) - 1 A排水路の調査

- ①35m盤合流点免震棟側
- ②35m盤合流点出口
- ③排水口
- ④免震棟浄化槽出口
- ⑤事務本館浄化槽出口

- ⑥35m盤合流点
