タービン建屋東側における 地下水及び海水中の放射性物質濃度の状況について

平成26年1月30日
東京電力株式会社

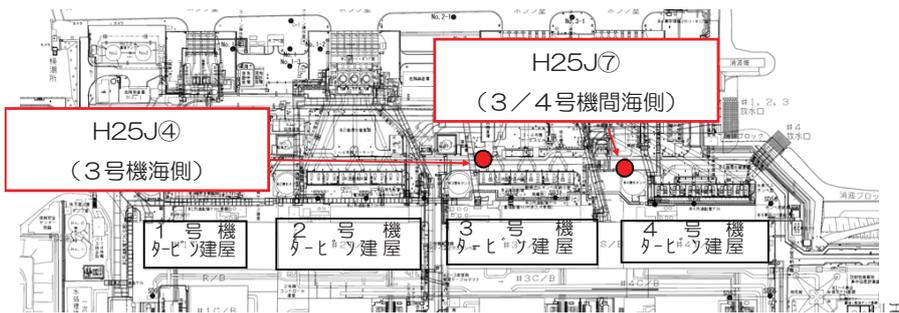
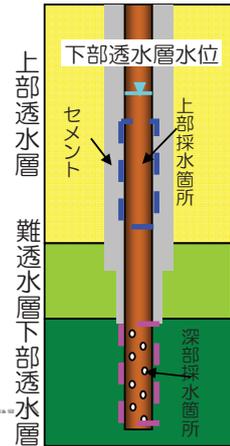
[タービン建屋海側下部透水層（互層部）地下水採水位置および採水箇所]

- タービン建屋東側の下部透水層（2番目の透水層）の水質を確認する目的で新たな観測孔でのサンプリングを行っている。
- これまでの分析結果では採取した水より放射性物質が検出されているが、その状況が安定せず水質の状況が判断できないことから、継続して各種調査を行ってきた。
- 今回は、「観測孔上部の水」「観測孔深部の水」について採取したが、いずれも前回の採取方法による結果と同じ傾向であり、観測孔深部から少量を汲み上げ採取した水からは、放射性物質は検出されなかった。
- 今回の調査におけるサンプリングは、終了し、他に得られた調査結果や、これまでに行ったサンプリング結果などを踏まえ、今後評価予定だが、場所、採水方法により測定値が異なることから今後、継続監視、新たな観測孔での採水により、時間的、空間的な分布を評価していく。

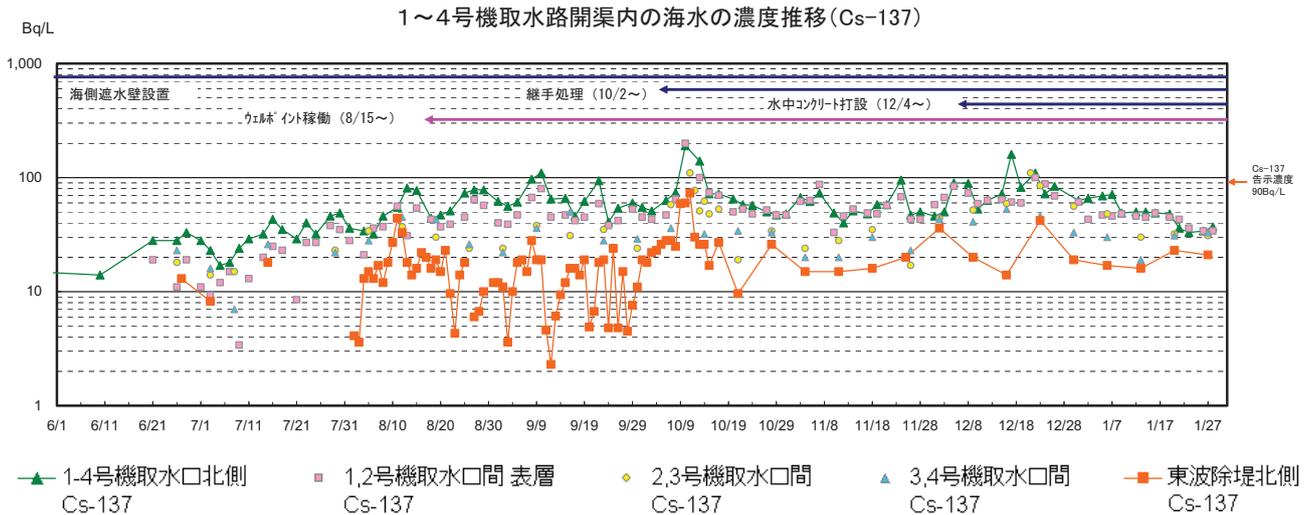
1～4号機取水路開渠内の海水の濃度推移(1/3)

- 1～4号機取水口北側と1,2号機取水口間の変動が連動している。
- 海水中のCs-137濃度は、昨年12月まで上昇傾向にあったが、年末より低下傾向が見られる。

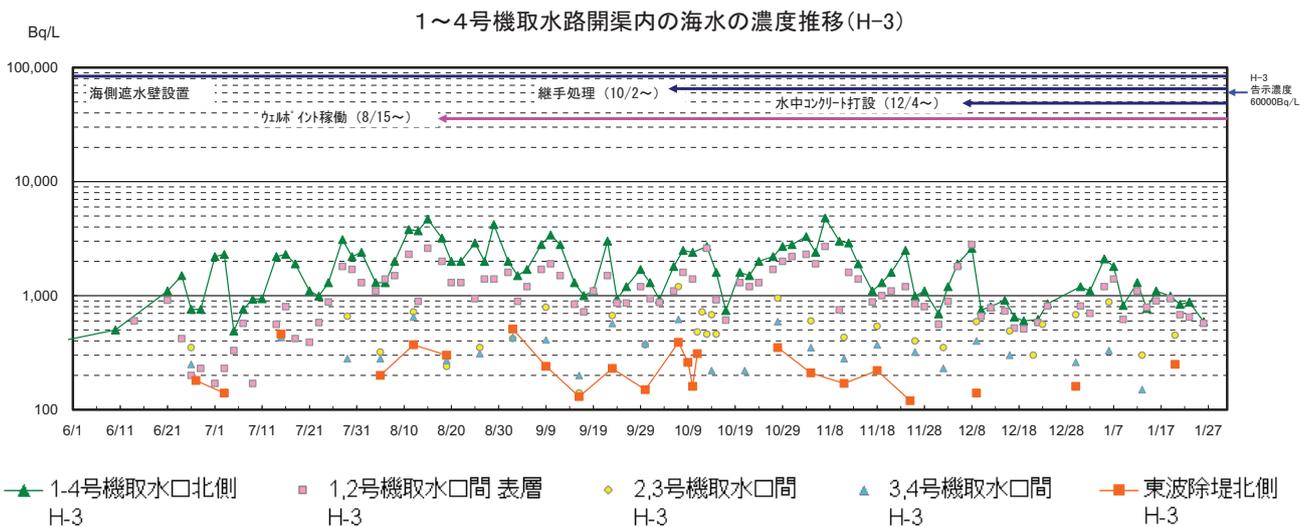
1～4号機取水路開渠内の海水の濃度推移(2/3)

- 1～4号機取水口北側と1,2号機取水口間の変動が連動している。
- 海水中のH-3濃度は、開渠内全体で低下傾向が見られる。

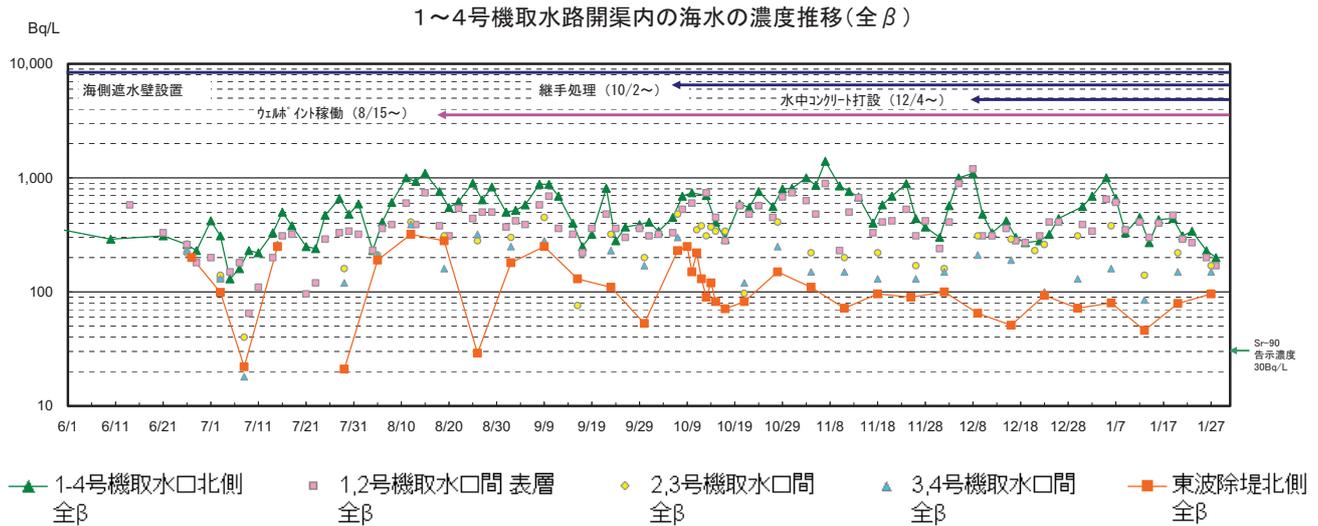
1～4号機取水路開渠内の海水の濃度推移(3/3)

- 1～4号機取水口北側と1,2号機取水口間の変動が連動している。
- 海水中の全β濃度は、開渠内全体で低下傾向が見られる。
