福島第一原子力発電所 3号機原子炉建屋上部 ガレキ撤去後の建屋躯体調査結果について

平成26年2月27日

東京電力株式会社

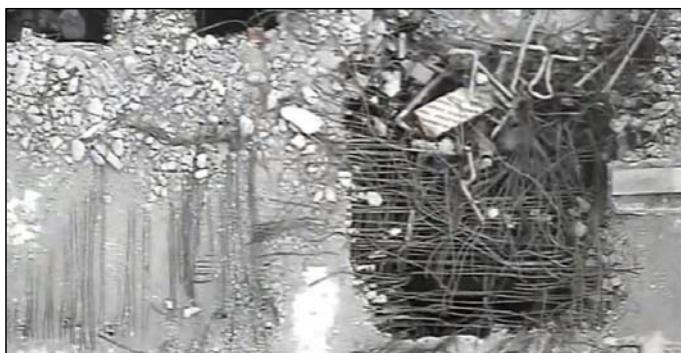
写真①床スラブの損傷

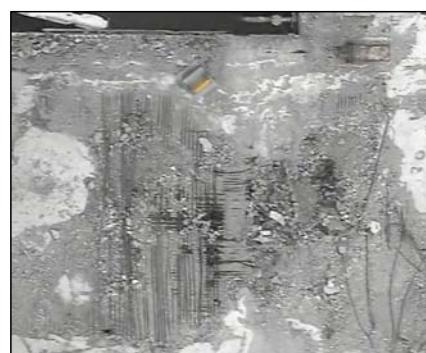
写真②コンクリート上端の損傷により鉄筋が露出

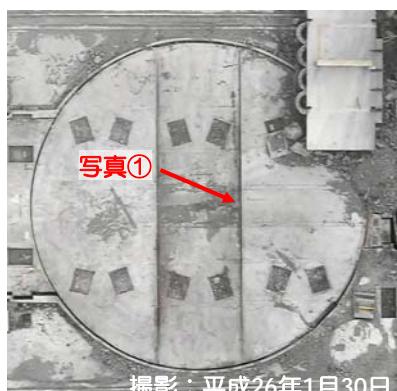
撮影：平成26年1月30日
除染作業（小がれき集積）進捗後

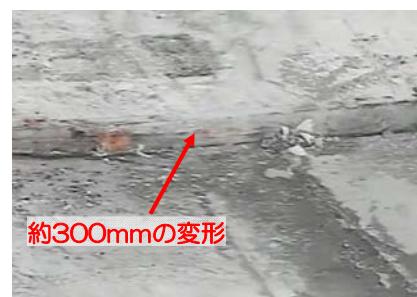
- ・シールドプラグは建屋構造部材ではないため耐震安全性評価に影響するものではないが、シールドプラグ中央部に約300mmの変形が確認された
- ・シールドプラグに積載していた荷重（主巻フックや瓦礫等：約8t以上）は除去されており、変形が進行する可能性は少ないと想定される

- 除染作業開始前はシールドプラグ上に小がれきが堆積しており、詳細な状況確認ができなかった
- 小がれきの集積撤去、吸引作業後にシールドプラグ上を調査したところ、シールドプラグ中央部に変形（約300mm）が確認された

写真①シールドプラグの変形状況

原因として「水素爆発」「天井クレーン等の落下」が考えられるが、シールドプラグ周囲の床スラブ（厚さ:30cm,60cm）が損傷を受けていないことから、水素爆発でシールドプラグ（鉄筋コンクリート製、厚さ約60cm×3層）が変形したとは考え難い。また、落下後の天クレ本体は直接シールドプラグに接していなかったものの、プラグ上部にはトロリーがあり主巻フック等の衝突によるものと推定される。

- 除染作業完了後に、鋼製の遮へい体（厚さ250mm）をシールドプラグ上に設置することで遮へい体が落下物養生となるので、落下物による更なる損傷は無いと想定される

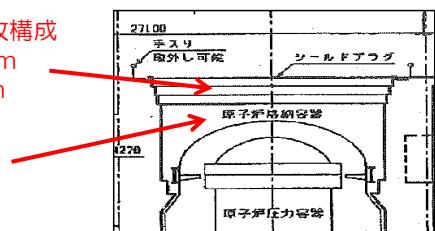
シールドプラグ断面図

シールドプラグは3枚構成
1枚の厚み=約600mm
プラグ間隔=約10mm

シールドプラグと
PCVヘッドの距離
=約1,200mm

- シールドプラグが3層とも約300mm変形したと仮定しても、コンクリート内の鉄筋は破断していない可能性が高く、シールドプラグは落下していないと想定される
- シールドプラグとPCVヘッドの間には約1,200mmの離隔があり、シールドプラグが3層とも変形したと仮定しても、PCVヘッドに接触していないと想定される
- プラントパラメータは安定した状態が継続している

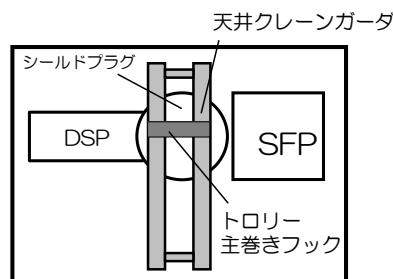
天井クレーンガーダの落下状況

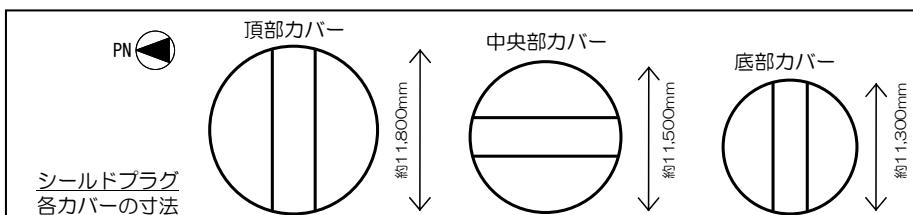
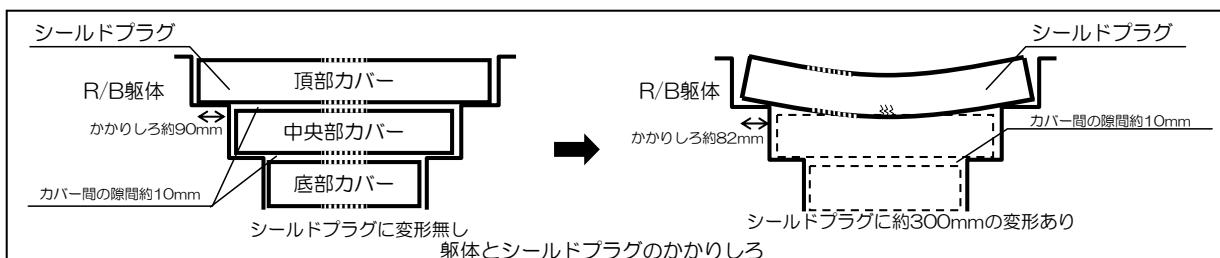
- ・シールドプラグの各カバーは井桁に組まれており、カバー間の隙間は約10mmあるため、中央部や底部カバーの変形は頂部より少ないと想定される
- ・建屋躯体とシールドプラグのかかりしろは、通常時には90mm程度だが、変形による端部のかかりしろの減少は8mm程度であるため、変形による落下の可能性は少ないと考える
- ・シールドプラグの中央部が曲げ降伏していると仮定しても、変形を生じた時に受けた荷重程度には十分耐えられるものと考えられる。また、瓦礫撤去により積載していた荷重（主巻フックや瓦礫等：約8t以上）は既に除去済みであることから、変形が進行する可能性は少ない」と想定される

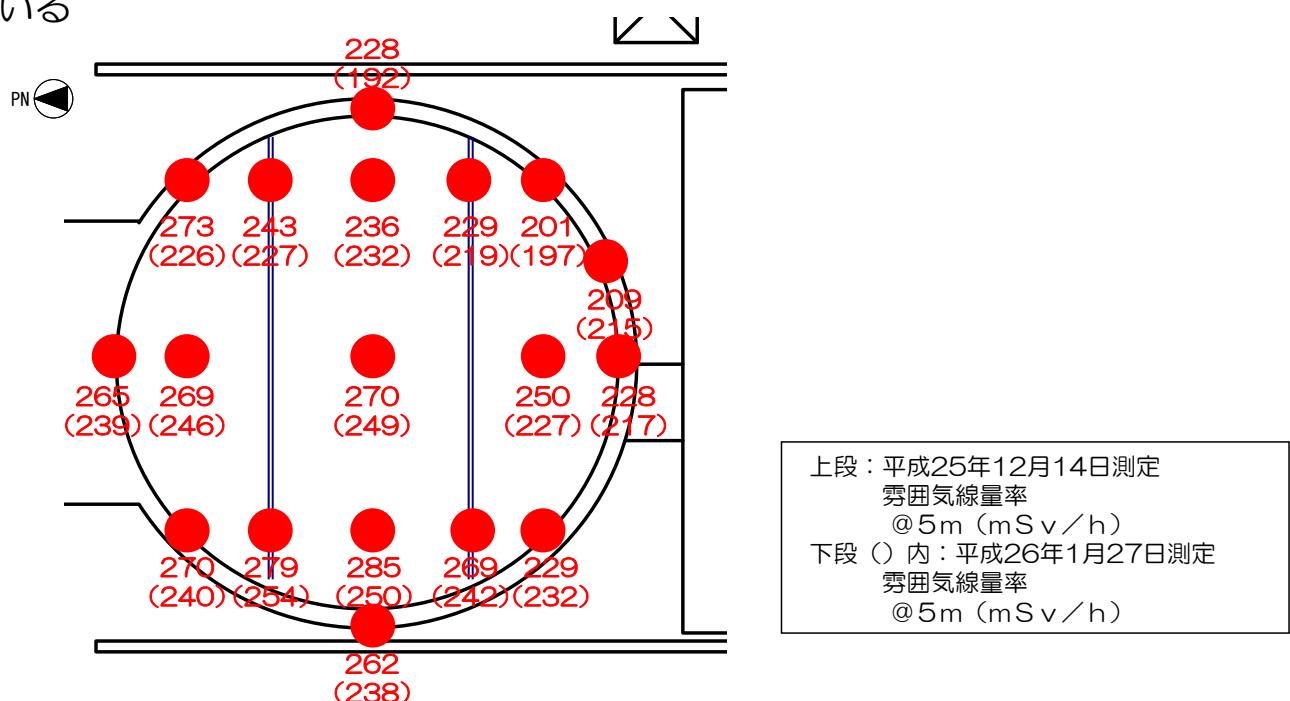
- シールドプラグ上部の線量率は、除染作業の効果確認のため作業進捗に伴い計測を実施しており、変形した隙間部とその周囲で有意な変化がないことを確認している

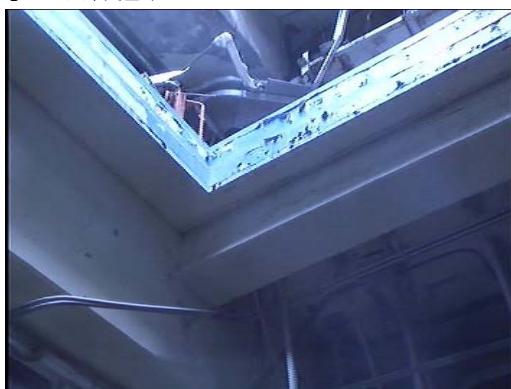
① 3F大梁交差部

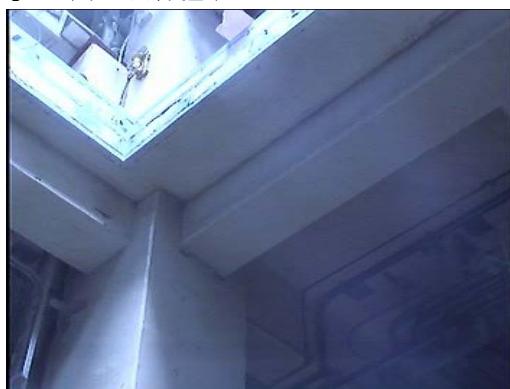
② 2F柱、3F大梁交差部

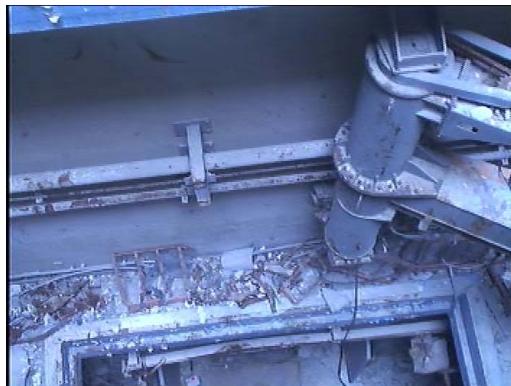
④ 2F西側外壁及び床上状況

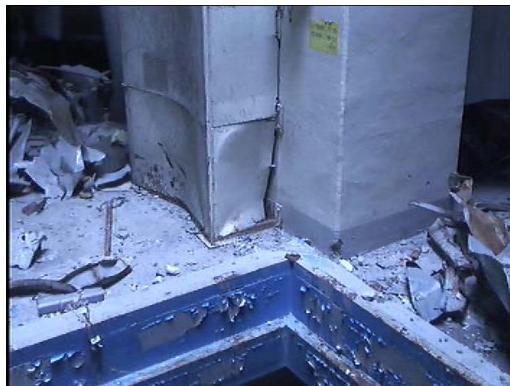
③ 2F柱脚部及び床上状況

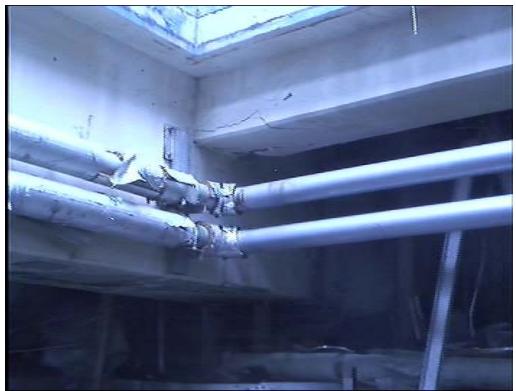
⑤ 4F大梁交差部

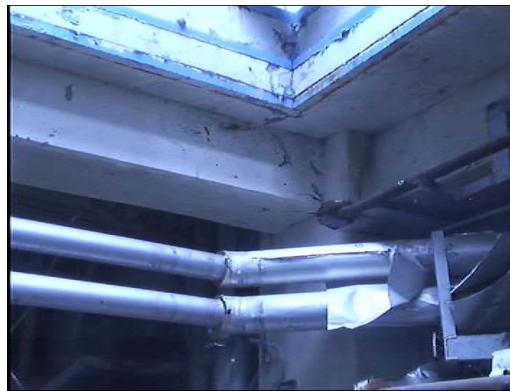
⑥ 3F柱、大梁交差部4F

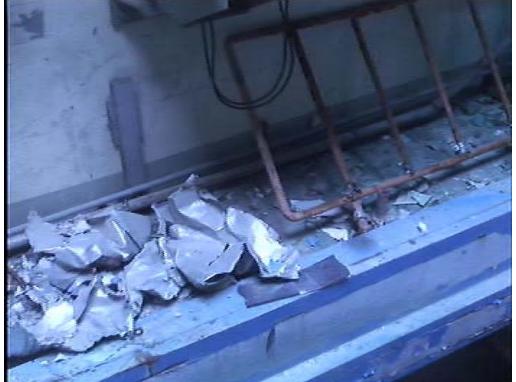
⑧ 3F西側外壁脚部及び床上状況

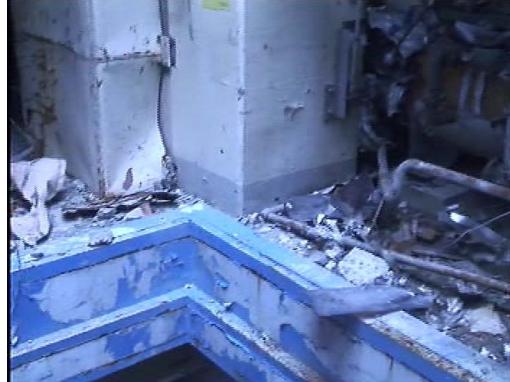
⑦ 3F柱脚部及び床上状況

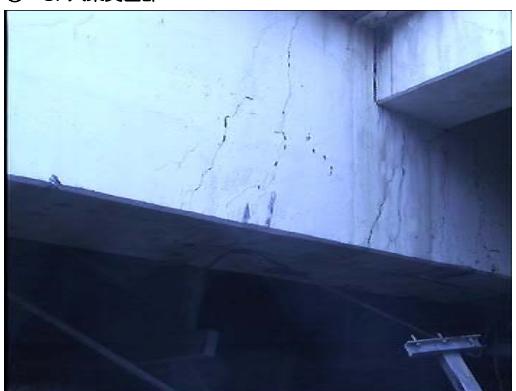
⑨ 5F大梁交差部

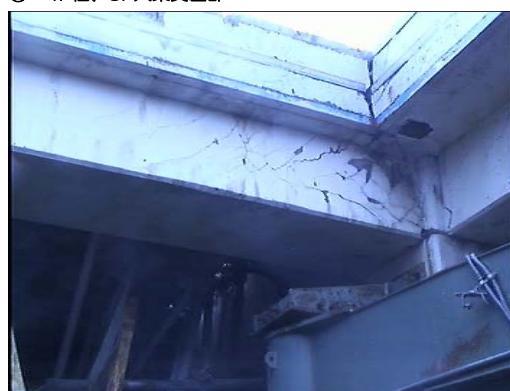
⑩ 4F柱、5F大梁交差部

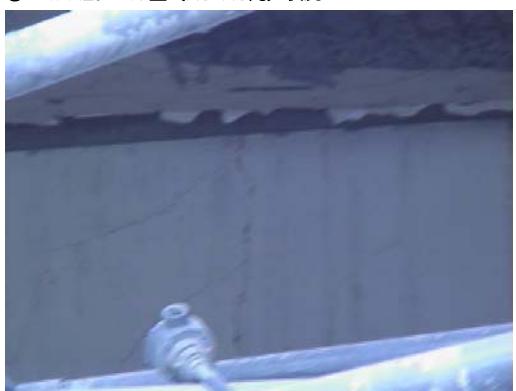
⑪ 4FREプール壁 (R5-R6間) 状況

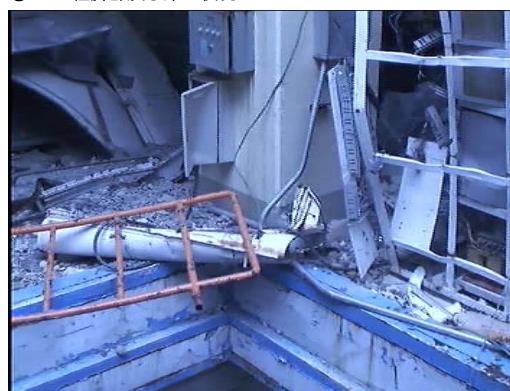
⑫ 4F柱脚部及び床上状況
