建屋止水対策工事中の電源ケーブル損傷について (4号機使用済燃料プール冷却停止)

平成26年2月27日
東京電力株式会社

福島第一原子力発電所 1～4号機HTI建屋他止水対策工事 所内共通メタクラ (M/C) 1 A他地絡警報の発生について

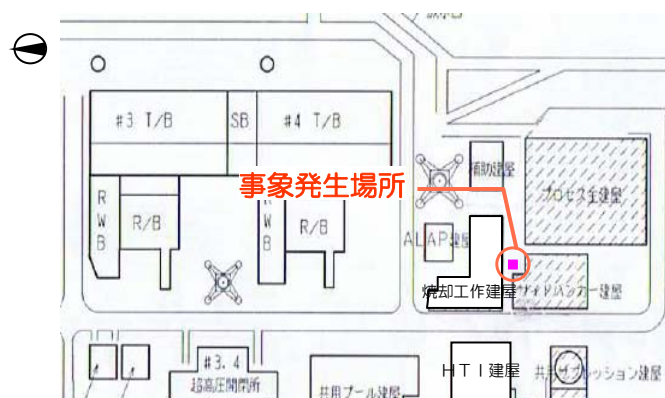
■事象発生場所

1～4号機HTI建屋他止水対策工事中において、地盤改良に伴うボーリング掘削中に、現地盤から約-1m地点のエフレックス管内のケーブルを損傷させた。

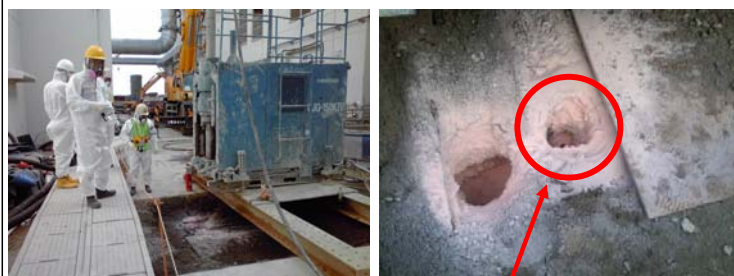
■現場状況

当該箇所 (140φ)

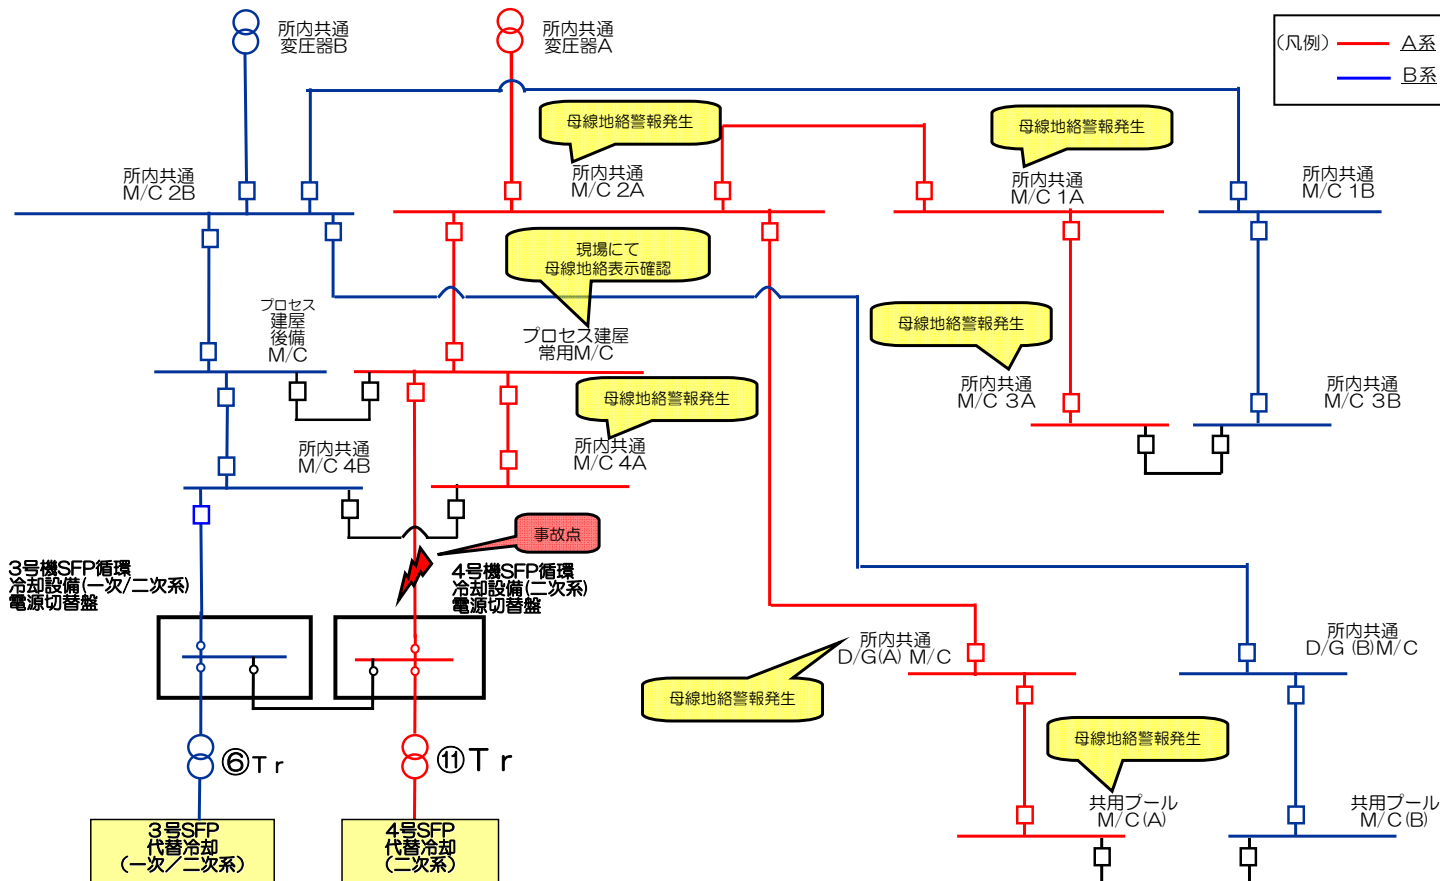
地絡警報発生時の系統

9:40 M/C地絡警報発生
(所内共通M/C 1～4A、共用プールM/C A、所内共通D/G M/C A)

9:42 4uSFP 2次系冷却停止
(Iフィッラー(B)過負荷トリップ)
