概要

構内タンク配置図

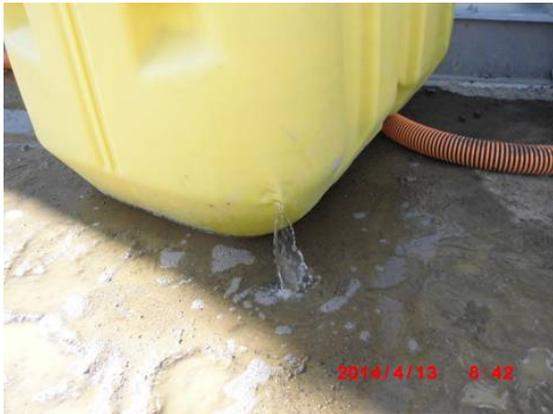
- 4月13日午前8時40分頃、タンクエリアパトロールにおいて、H5タンクエリア脇(北側)に設置されているプラスチックタンクより水が漏れいていることを協力企業作業員が発見。
- 漏れいはタンクにキズがあった箇所から発生しており、開口部を養生するとともに、タンク下部に枕木をあて、キズの箇所が上向きとなるよう処置を行った。
- 漏れいした付近の土壌は回収を実施中。
- プラスチックタンクの容量は1m³。
- 漏れい範囲は当該タンク周囲。
(約15m×約3mにおける1/4程度の範囲)
- 周囲に側溝が無いことから、海への流出はないものと考えている。

発見時の状況

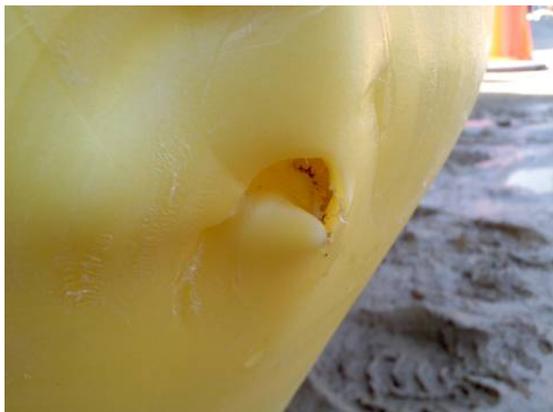
傷口の状況

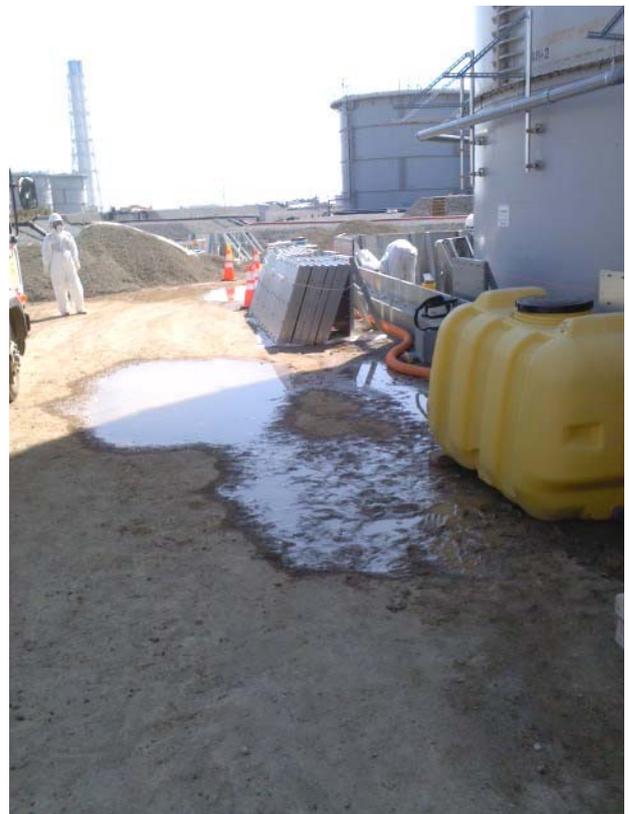
- 最大1m³
- 漏れい範囲の土壌回収作業を実施中。
- 漏れい範囲を確認し、近くに排水路がないことから、海への流出はないと考えている。

漏れ範囲
